Station

STATION KLIMMEN-RANSDAAL

Cultuurhistorische waardestelling

12 OKTOBER 2015

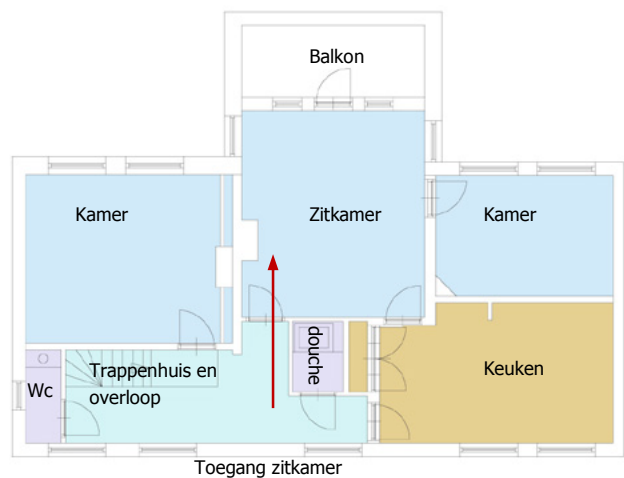
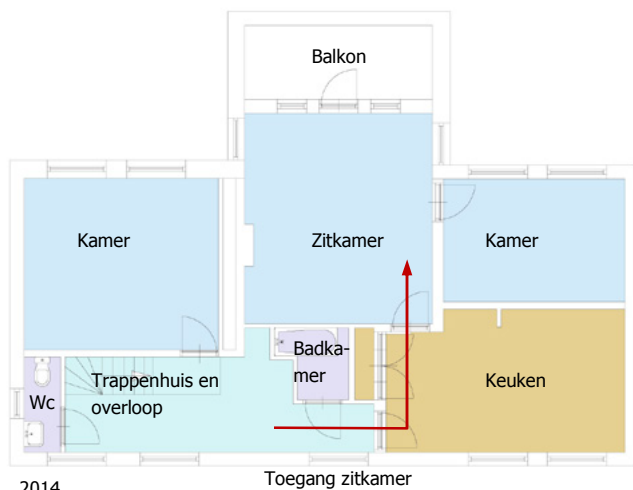
Afb. 2.3 Plattegronden van de **begane grond** met indeling en gebruik in 1913 en 2014. Tekening nr KMR00300BB01 (2008), bijgewerkt naar beide situaties door auteur.

Sinds de bouw is het stationsgebouw in- en uitwendig slechts kleinschalig aangepast aan nieuwe gebruikseisen.³ Het stationsgebouw valt qua gebruik, net als vrijwel alle vooroorlogse kleine stations, uiteen in twee delen; de begane grond met stationsfunctie en de bovenverdieping(en) als personeelswoning. De begane grond van Klimmen-Ransdaal is van 1913 tot circa 1990 in gebruik geweest met stationsfunctie. Hierbij is de indeling van de ruimtes waarschijnlijk onveranderd gebleven; de plattegrond van de bouwtekening komt sterk overeen met de huidige plattegrond (afb. 2.3). De gebruiksindeling was eenvoudig (afb. 2.3, 1913) en bestond van west naar oost uit; in de aanbouw de wachtkamer houders weekabonnement (mijnwerkers). Deze wachtkamer was alleen vanaf buiten toegankelijk; de (vervuilde) mijnwerkers mochten niet het eigenlijke stationsgebouw betreden. In het hoofdgebouw bevond zich de wachtkamer 2e en 3e Klasse. De stations langs de spoorlijn Maastricht-Heerlen bezaten geen wachtkamer 1e Klasse. Dan volgde de vestibule met achterliggend loket annex bureau en in het oostelijk deel de goederenbergplaats en het trappenhuis met entree naar de bovenwoning.

De mijnwerkers en de overige treinreizigers hadden een gescheiden routing vis het stationsgebouw, door de afzonderlijke in- en uitgangen naar hun wachtkamers (afb. 2.3, 1913). Na sluiting van de mijnen in de jaren zeventig verdween een belangrijk deel van de vaste reizigersstroom. Nadien kreeg de mijnwerkerswachtkamer blijkens een foto uit 1981 een functie als fietsenstalling (afb. 2.12). Op een foto uit 1970 is zichtbaar dat in de naoorlogse periode de loketwand werd gemoderniseerd (afb. 2.6). Of daarbij ook de betegeling van wanden en vloer werd gemoderniseerd is uit de foto en uit de actuele situatie niet herleidbaar. In 1997 waren de originele tegelvloeren nog in het zicht, blijkens de Redengevende omschrijving voor het rijksmonument (bijlage 1). Eind jaren tachtig sloten de loketten en werd het gebouw aan de stationsfunctie onttrokken. Nadien stonden de stationsruimten circa vijftien jaar leeg. Vanaf 2003 werden de ruimten te huur aangeboden.

Sinds 2005 is in de stationsruimten de Brasserie D'r Blauwe Engel gevestigd (afb. 2.3, 2014). Een deel van de brasserie is ingericht als cafetaria. Voor de vestiging van de horecaonderneming zijn doorbraken van deurbreedte gemaakt tussen zowel de mijnwerkers-wachtkamer en de wachtkamer 2e en 3e Klasse, als tussen de wachtkamer 2e en 3e Klasse en het Bureau. In de mijnwerkerswachtkamer is de brasserie gevestigd, in de wachtkamer 2e en 3e Klasse de bar. De vestibule dient als wachtruimte voor het cafetaria. Het bureau, dat in de Redengevende omschrijving als beschermenswaardig is beschreven, is omgebouwd tot brasserie- en cafetariakeuken. De goederenbergplaats is heringericht met voor gasten toegankelijke wc's en vanuit keuken toegankelijke bergruimten.

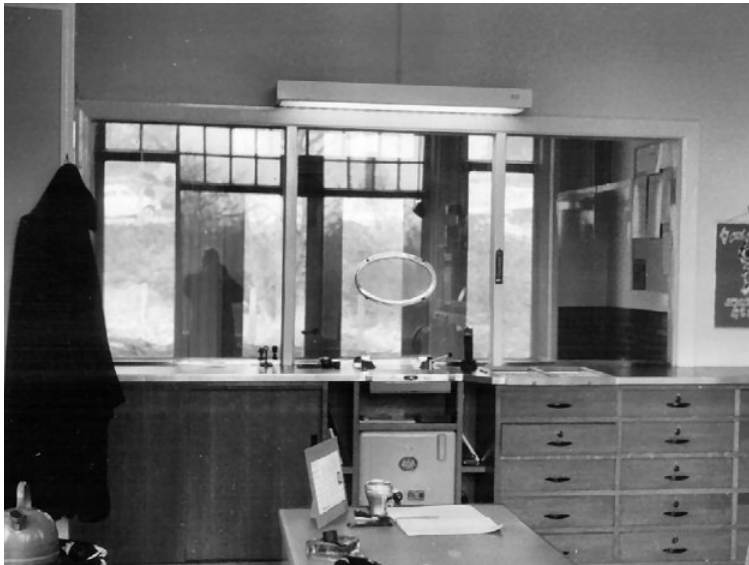
Afb. 2.6 De loketwand in het station in 1970, gezien vanuit het kantoor naar de vestibule. Foto circa 1970, coll. W. Bramer.

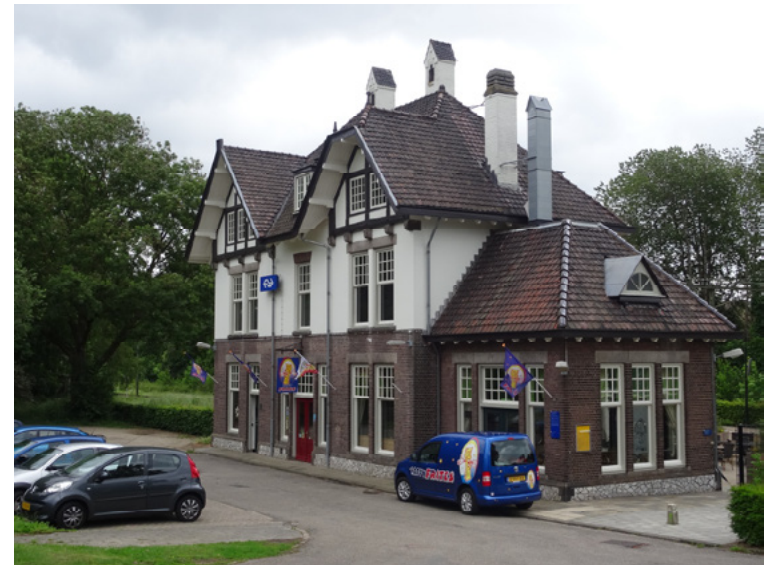
Afb. 2.8 De vier schoorstenen op het hoofddak. De voorste, metalen schoorsteen is rond 2004 bijgeplaatst.

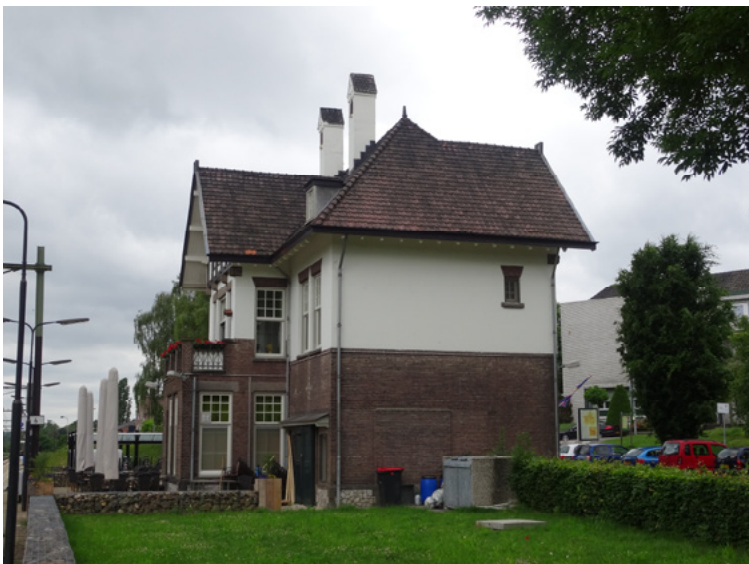
Afb. 2.7 De noordoostgevel van het gebouw, met op de begane grond de zichtbare gemetselde wand op de plaats van de vroegere schuifdeuren naar de goederenberplaats.

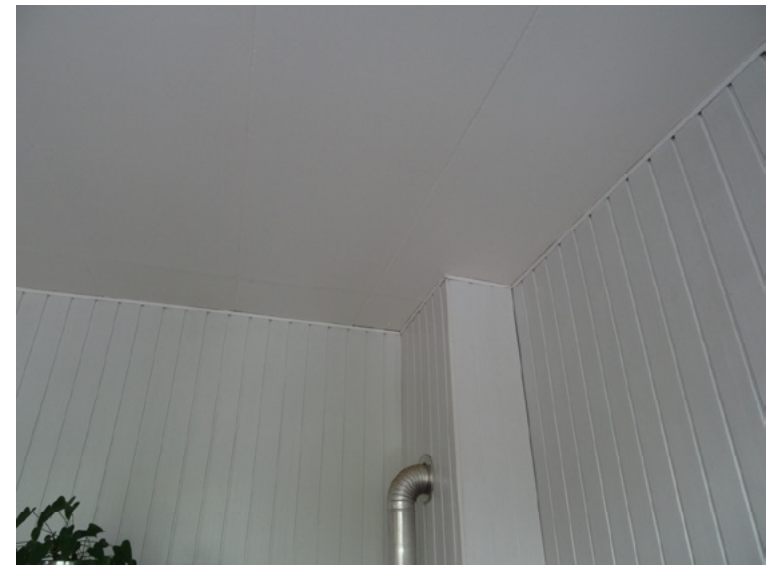
Afb. 2.11 De afwerking van de keuken in de bovenwoning sinds een latere verbouwing; schootjeswanden en een verlaagd plafond met boardplaten.

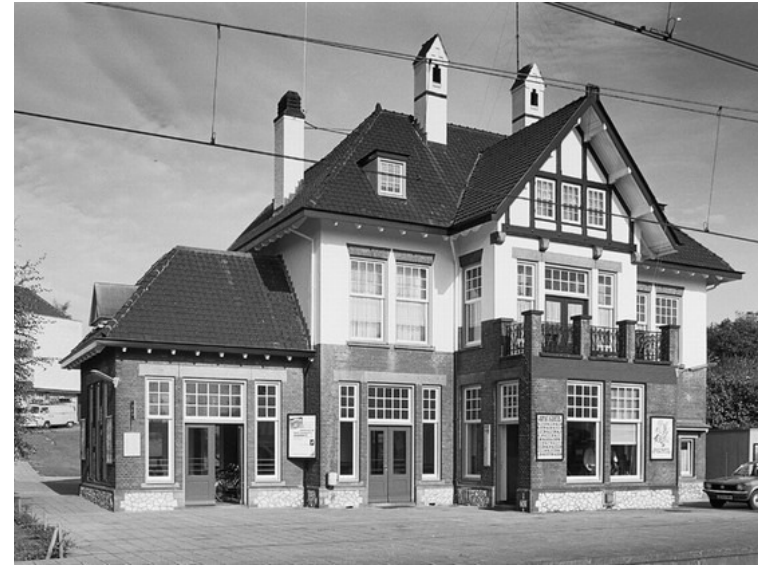
Afb. 2.12 Het station in 1981, gezien aan de perronzijde. De mijnwerkerswachtkamer heeft een functie als fietsenstalling, zie ook detail onder. Foto 1981, beeldbank RCE catnr 20207590.

De mijnwerkerswachtkamer blijkt in gebruik als fietsenstalling.

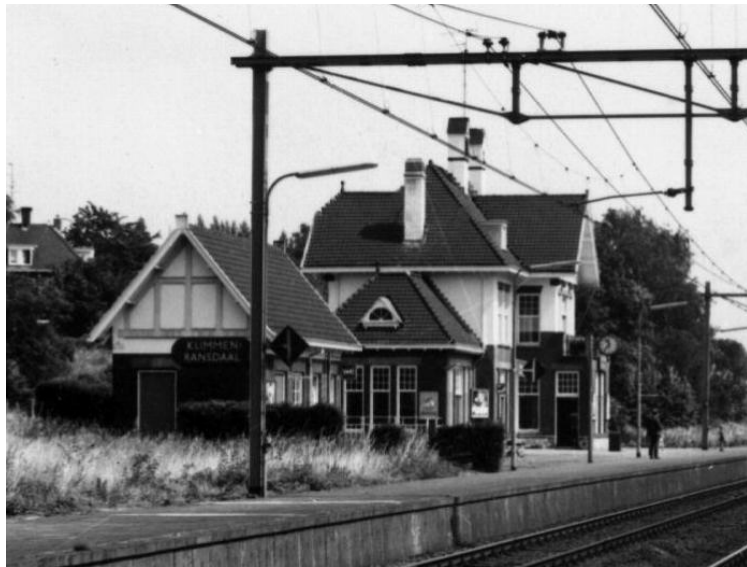
Afb. 4.2 Het in stijl gebouwde bijgebouw (links). Detail van foto uit juli 1970, HUA, inv.nr 153146.

- Het dienstgebouw (afb. 4.2) stond ten westen van het stationsgebouw, op de plaats van de huidige fietsstalling. Dit bijgebouw was in vormgeving en detaillering duidelijk verwant aan het stationsgebouw en was daarom mogelijk ook ontworpen door Van Heukelom. Het gebouw bevatte volgens de bestekstekening twee wc's, lampisterie, magazijn en twee steenkolenbergplaatsen. Op een zeker moment, vermoedelijk in de jaren zeventig, is het gebouw gesloopt voor de bouw van een fietsstalling (vergelijk afb. 4.2 en 4.3).

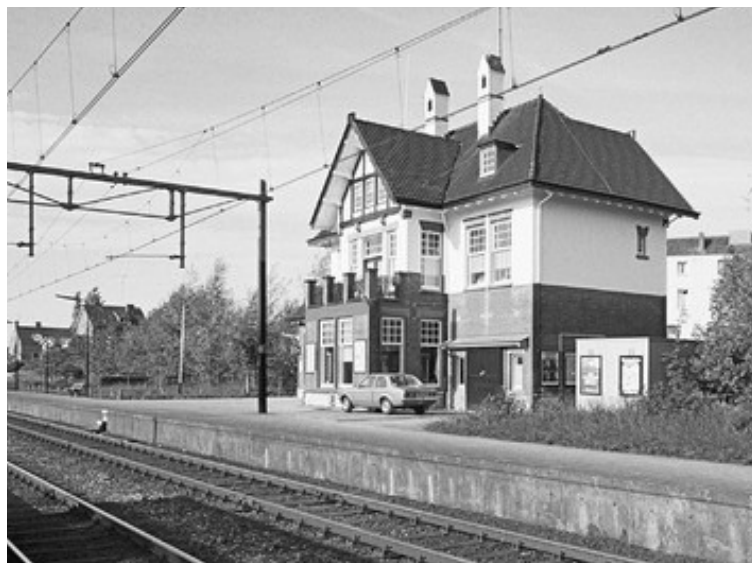
Afb. 4.3 Het station in 1981; het bijgebouw is niet meer aanwezig. Rechts van het station is een kubusvormig gebouwtje zichtbaar. Detail van foto, 1981, beeldbank RCE, cat.nr 20207588.

Op foto's uit 1980-81 (afb. 4.3) is direct naast het station, aan de oostzijde, een kubusvormig bouwwerk zichtbaar. Vermoedelijk is het een noodopslagplaats; het is niet zichtbaar op de foto's uit 1970 en 1990 en het is evenmin weergegeven op de emplacementskaarten. Tussen de jaren tachtig en begin eenentwintigste eeuw is er weinig aan het emplacement veranderd. De grootste aanpassing was aan de perrons; -

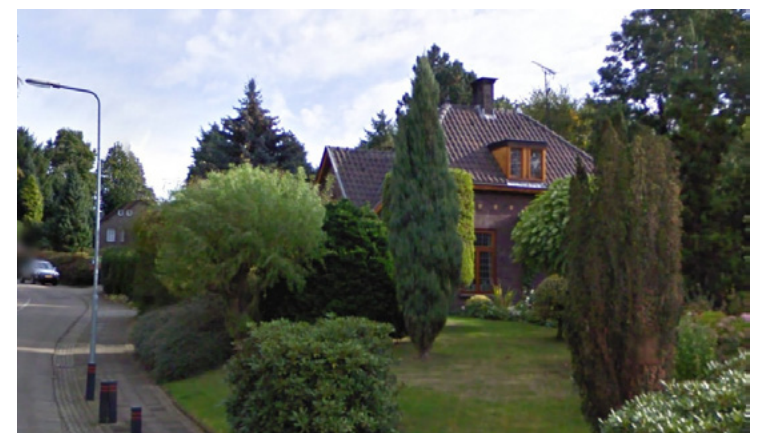
Afb. 4.5 De vroegere ploegbaaswoning. De westgevel vertoont grote gelijkens met de besteksteking (afb. 4.4). Opname oktober 2009, still uit Google streetview.

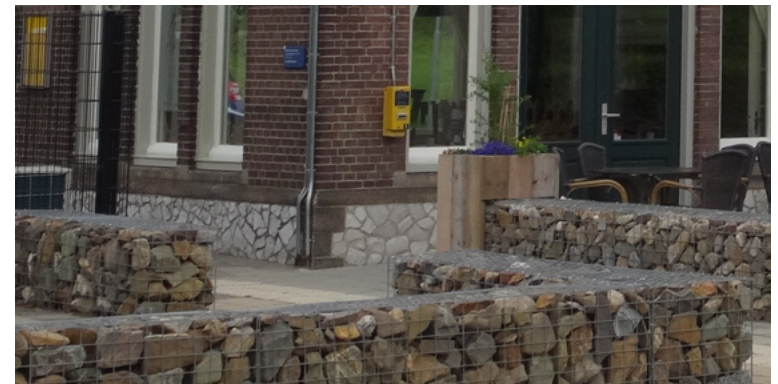
Afb. 4.9 De in 2011 geplaatste schanskorven met zwerfkeien refereren naar de natuurstenen-plint van het stationsgebouw.

- De toepassing van schanskorven is meer modieus dan historisch verantwoord. Ruimtelijk is de toepassing van de zwerfkeien geslaagd ter hoogte van het stationsgebouw; het refereert naar de rustica-plint met natuursteenprofiel van het stationsgebouw. Ter hoogte van de onbebouwde perrondelen is de toepassing van de 'versteende laag' minder geslaagd in het landelijk gebied waarin het station zich bevindt. Hier zou herstel van de Hein Otto-haag een goed alternatief zijn.

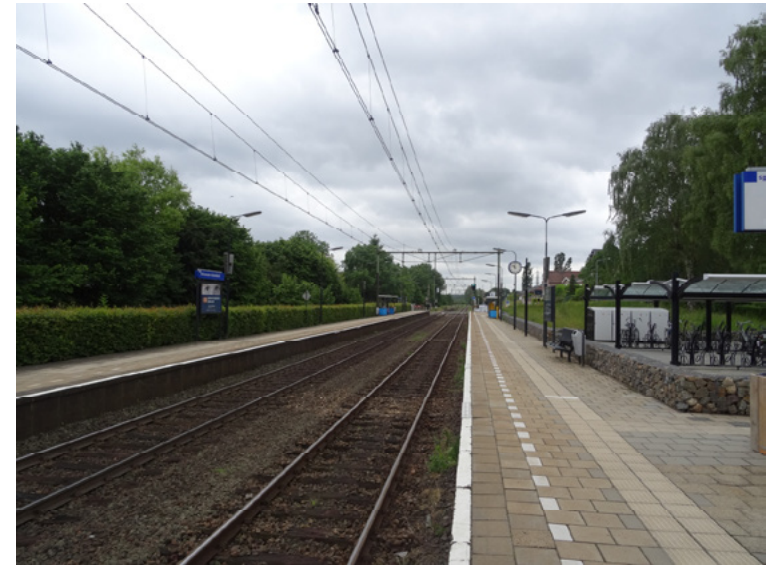
Afb. 4.11 De perrons, gezien vanaf het stationsgebouw naar het westen. Geheel in de verte zijn de abri's zichtbaar, waar zich de eigenlijke stationsfunctie afspeelt.

Station Klimmen-Ransdaal heeft een in omvang en onderdelen bescheiden emplacement. Aan weerszijden van het dubbele spoor ligt een perron (afb. 4.11 en 4.12). Deze perrons zijn niet onderling verbonden. Perron 1, aan de zijde van het stationsgebouw, wordt bereikt vanaf het stationsgebouw of vanaf de zuidwestzijde, waar de Mareheiweg het spoor kruist. Perron 2 heeft de enige entree aan de zuidwestkant, ten zuiden van de spoorkruising. Deze westelijke entrees lijken het meest te worden gebruikt en liggen logistiek het meest praktisch ten opzichte Ransdaal. De beide perrons zijn voorzien van een abri (zie afb. 4.11). Op perron 1 staan bij de abri de reizigersvoorzieningen (afb. 4.13). Verder zijn op de perrons enkele zitbanken aanwezig. De perrons zijn voorzien van een verschillende afscheiding aan de buitenzijde; perron 1 met de in 2011 geplaatste rij schanskorven, perron 2 met de stations-kenmerkende beukenhaag.⁸

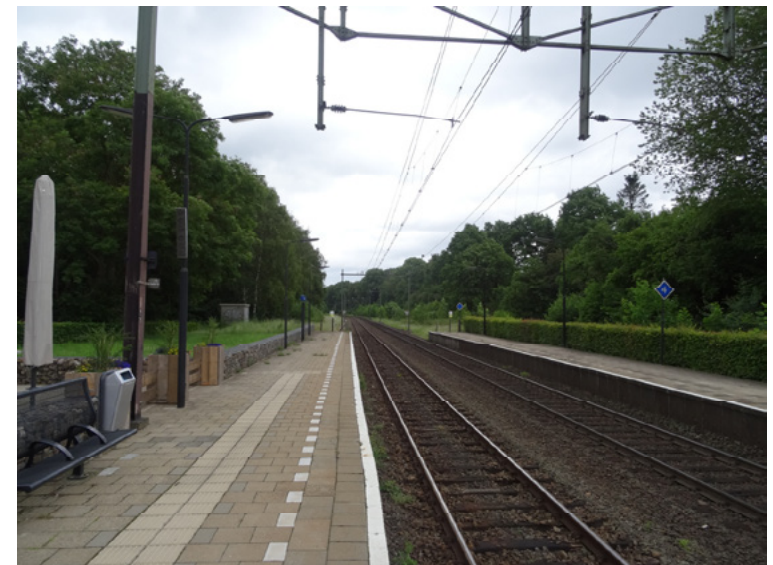
Afb. 4.12 De perrons, gezien vanaf het stationsgebouw naar het oosten. Perron 1 (noordzijde, links) is afgebakend met de rij schanskorven, perron 2 is afgebakend met de kenmerkende Hein Otto-beukenhaag.

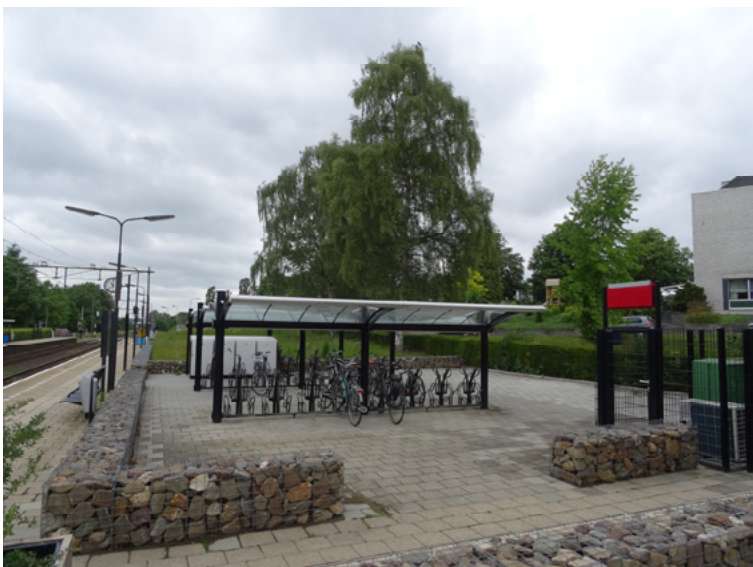
Afb. 4.14 De fietsenstalling aan de westkant van het stationsgebouw. In lijn met de andere onderdelen wordt het terrein afgescheiden met lage schanskorven. De 'versteende rand' van zwerfkeien maakt de scheiding erg hard voor deze plek in het landelijk gebied.

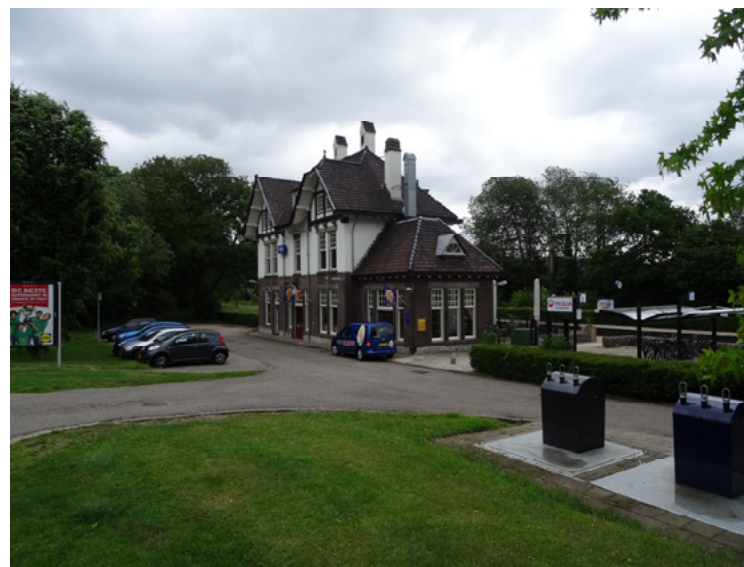
Afb. 4.15 Het Stationsgebouw en voorterrein in de situatie van juni 2014. Gezien vanaf de noordwestelijke toerit aan de Mareheiweg. De opzet met voorterrein en twee toeritten is bij de herinrichting ongewijzigd gebleven.

Ten noorden van het stationsgebouw ligt het smalle voorterrein, met twee toeritten vanaf de Mareheiweg. Het recent heringerichte voorterrein is geheel verhard met straatklinkers. Tussen het voorterrein en de hoger gelegen Mareheiweg ligt een helling met grasveld (afb. 4.15). Langs de noordzijde van het voorterrein is een beklinkerde strook met twaalf parkeerplaatsen aanwezig (afb. 4.16). Ten oosten van het stationsgebouw ligt een parkeerterrein voor zestien auto's (afb. 4.17). Het terrein is van het perron gescheiden door een manshoog gaashekwerk.

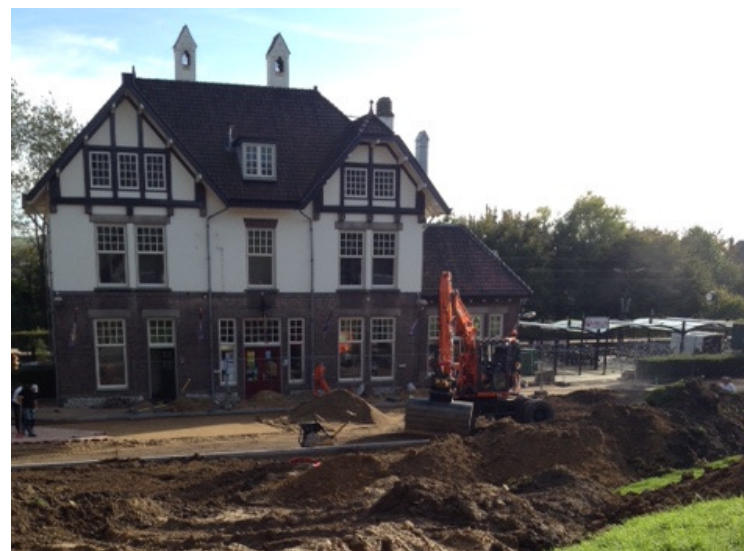
Afb. 4.16 Het voorterrein gedurende de herinrichting. Foto september 2014.

In juli-oktober 2014 is het voorterrein met parkeerstrook heringericht. De opzet met twee toeritten is blijven bestaan. Op het voorterrein is de parkeerstrook uitgebreid van circa acht naar twaalf plaatsen (afb. 4.16). Ten behoeve van de uitbreiding is het grasveld aan de oostzijde van het station omgevormd tot parkeerterrein voor zestien auto's (afb. 4.10 en 4.17).

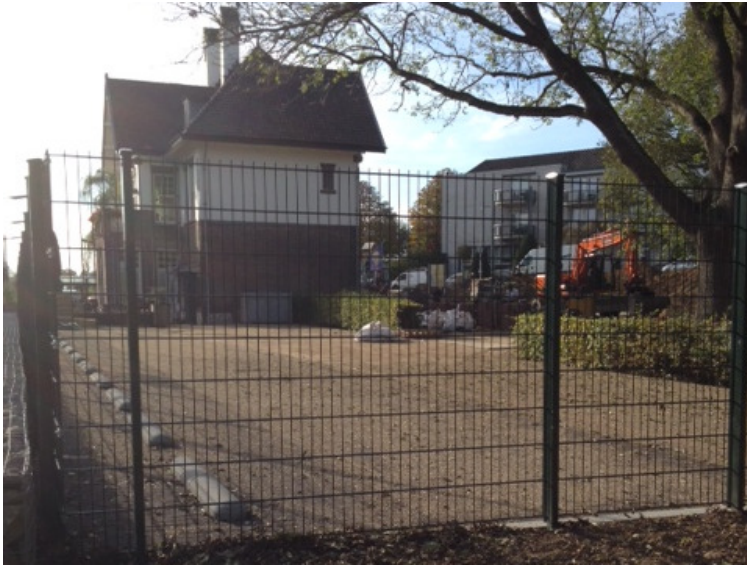
Afb. 4.17 Het nieuwe parkeerterrein ten oosten van het station, van het perron gescheiden door een nieuw hekwerk. Foto september 2014.

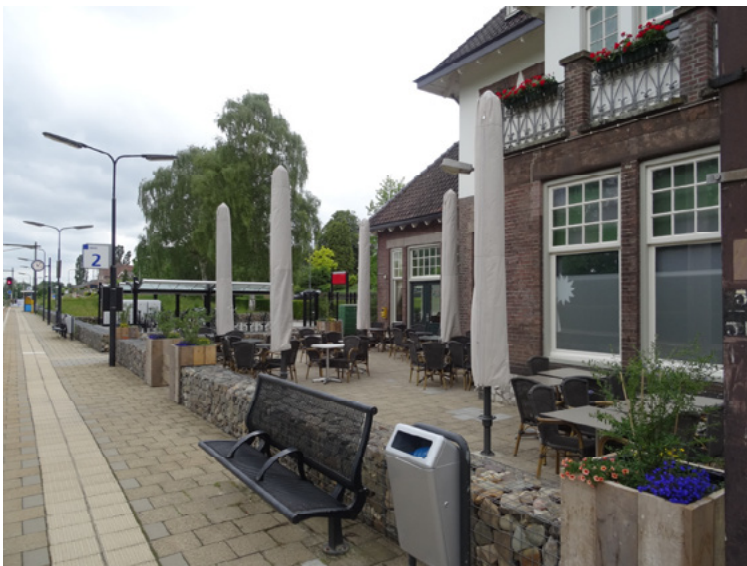
Afb. 4.18 Het terras bij de brasserie, tussen gebouw en perron 1. De rand van schanskorven scheidt het stationsgebouw met terras van het perron. Hier passen de zwerfkeien fraai bij de gebouwplint met rusticamotief van natuursteen.

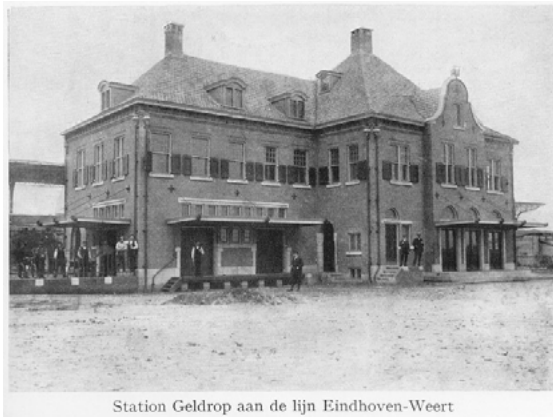
Afb. 5.11 Station Geldrop, gebouwd 1909-1914. Foto 1910, coll. E. Wolters. De vormgeving van de verdieping, met luiken en klokgevel is atypisch voor een station.

De stationsserie voor de lijn Eindhoven—Weert (1909-1914) is een familie van zes gebouwen. In de serie hebben **Geldrop** (afb. 5.11) en **Weert** (afb. 5.12) met hun klokgevel en respectievelijk luiken en balkons op de verdieping duidelijk verwantschap met de vroeg twintigste-eeuwse, verstrakte neorenaissance landhuisarchitectuur. In de toepassing van de klokgevel is er verwantschap met onder meer de ontwerpen van Van Heukeloms vriend Eduard Cuypers voor huis Vilsteren (afb. 5.15, Ommen 1908) en kasteel Hooge Vuursche (Baarn, 1912) en het huis Groot Hoenlo (afb. 5.14, Olst

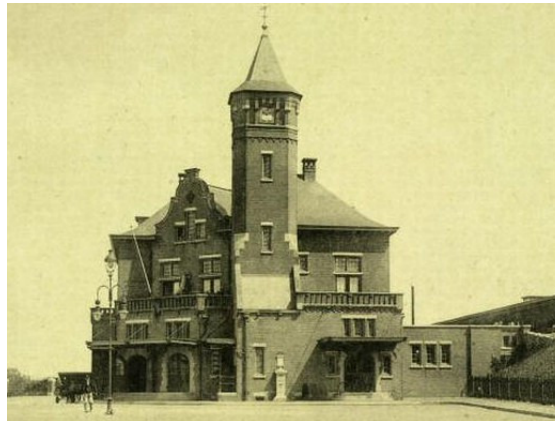
Afb. 5.12 Station Weert, gebouwd 1909-1914. Foto 1915, coll. Gemeentearchief Weert. De vormgeving met klokgevel, balkons en toren is sterk verwant met de landhuisarchitectuur.

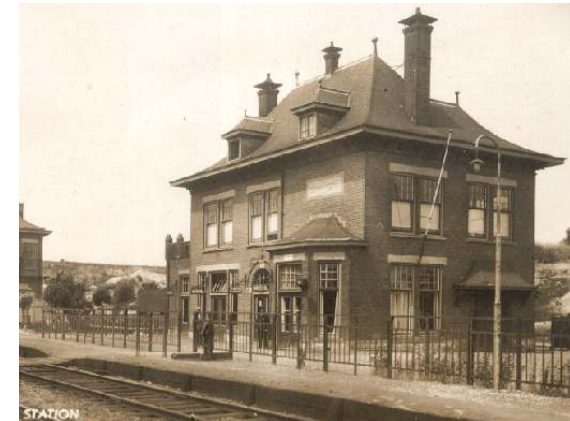
Afb. 5.13 Station Schin op Geul, gebouwd 1912-1914. Foto 1940, coll. P. Peters. De dakopbouw heeft verwantschap met de stations Weert en Geldrop en toont eveneens als een forse villa.

1895-1907) van architect Van Nieuwerkerken. De opzet van de dakvlakken op deze stations is ook herkenbaar bij station **Schin op Geul** (afb. 5.13). Dit laatste station is onderdeel van de spoorlijn Schin op Geul—Heerlen. Het gebouw heeft in afwijking van Voerendaal en Klimmen-Ransdaal echter een doorlopende daklijst, zonder de kenmerkende topgevels met vakwerkvulling. Het gebouw is in zijn architectuur eigentijds, doordat Van Heukelom hier geen uitgesproken neostijlen toepaste.

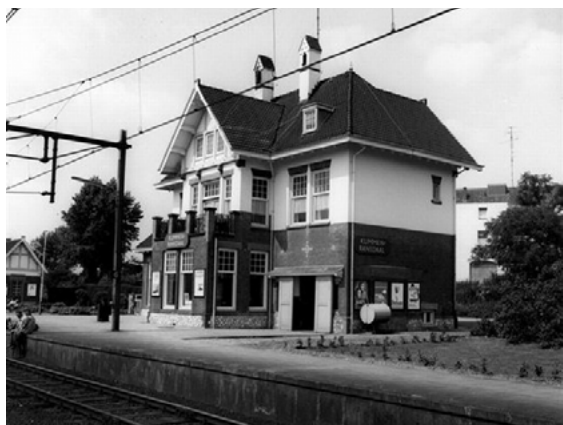
Afb. 5.17 Station Klimmen-Ransdaal, gebouwd 1912-1914. Foto 1970, HUA cat.nr 150477.

Vergelijking van de stations **Klimmen-Ransdaal** (afb. 5.17) en **Voerendaal** (afb. 5.18) met onder architectuur gebouwde, nu rijksmonumentale villa's (afb. 5.19 en 5.20), toont dat Van Heukelom meer dan gemiddeld aandacht had voor afwerking en rust in de uitstraling van het gebouw. In de afwerking blijkt dit onder meer uit de vormgeving van de schoorstenen, de pions op dakpunten en de rustica-betonplint die de gebouwen een basis geeft. De rust in uitstraling krijgt onder meer vorm door de afgewogen plaatsing van deuren en ramen in de gevelvlakken.

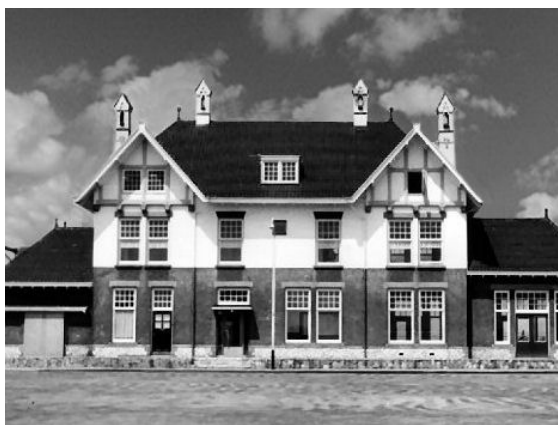
Afb. 5.18 Station Voerendaal, gebouwd 1912-1914. Foto 1965

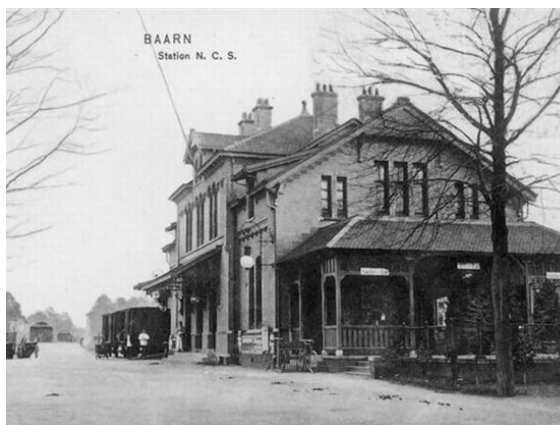
Afb. 5.21 Station Baarn-buurtstation, gebouwd 1897 door J.F. Klinkhamer. Het gebouw heeft een herkenbaar stationskarakter, dat leunt op de bouwprincipes van de standaardstations.

Klinkhamer ontwierp in 1897 de stationsserie Baarn-buurtstation (afb. 5.21), Soest (afb. 5.22) en Soestdijk (afb. 5.23). De gebouwen hebben onderling weinig architectonische relatie, op het eerste gezicht alleen in het houtbeschet in de topgevels. Daarnaast is van de gebouwen direct helder dat zij een utilitaire dan wel stationsfunctie hebben. Wat wel opvalt is dat Baarn en Soest uit 1897 moderner ogen dan Van Heukeloms neorenaissance station voor Hengelo uit 1899 (afb. 5.9).

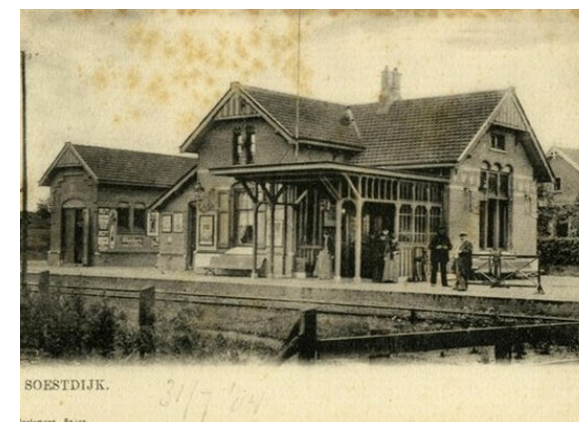
Afb. 5.23 Station Soestdijk. Het charmante haltegebouw past goed in de landelijke omgeving van Soestdijk. De vormgeving doet denken aan dienstwoningen, zoals voor baanwachters.

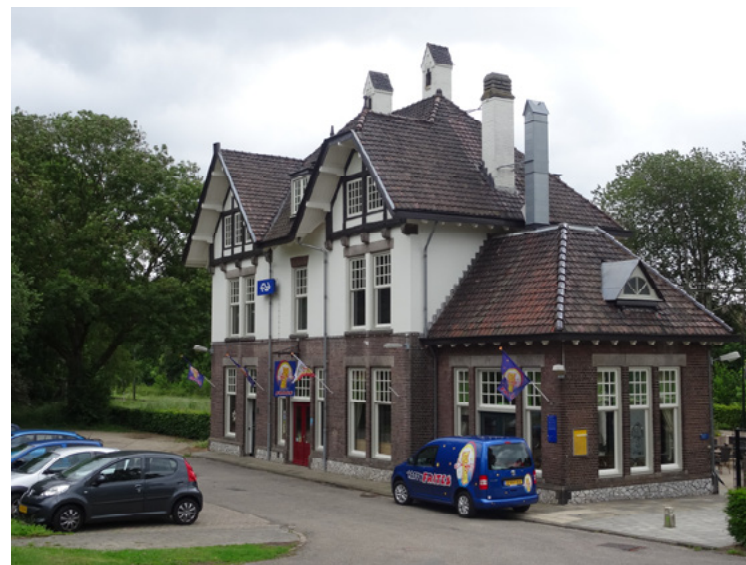
Afb. 5.28 De voorzijde (noordgevel) en de westzijde van station Klimmen-Ransdaal.

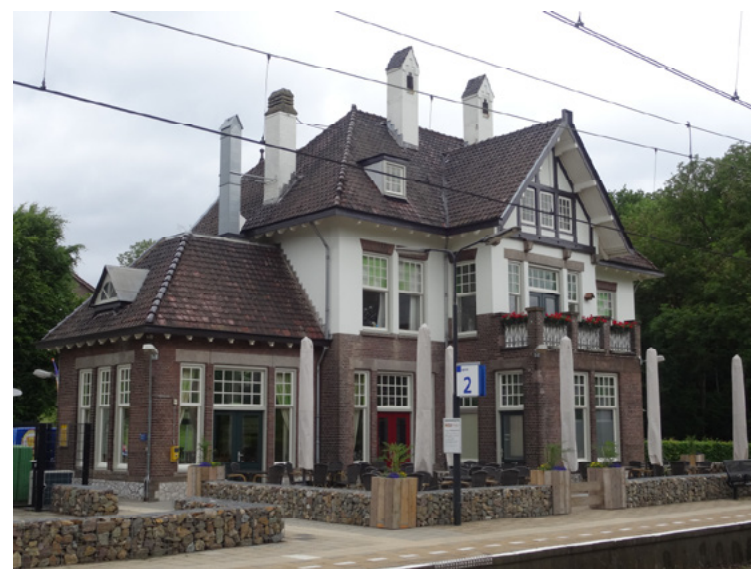
Afb. 5.29 De perronzijde (zuidgevel) van station Klimmen-Ransdaal.

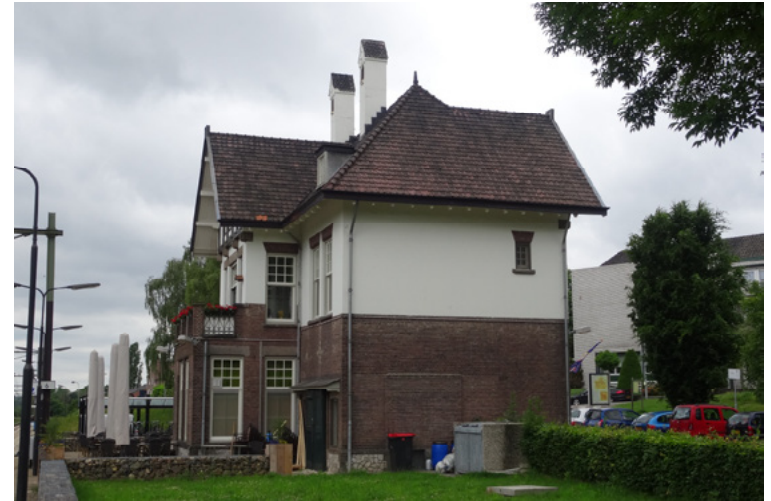
Afb. 5.30 De oostgevel van Klimmen-Ransdaal.

drie topgevels met zichtbare granieten lateien, ten tweede in de muurvlakken van de verdieping afgewerkt met metselwerk in donkerkleurige klinkers. In tegenstelling tot de andere gevels is de oostgevel op het wc-raam na een blinde muur (afb. 5.30). Op de begane grond is hier de opening van de schuifdeur dichtgemetseld, de plint is opgetrokken van beton. Beiden zijn slordig afgewerkt en verstoren de opbouw en uitstraling van het gebouw (afb. 5.34).

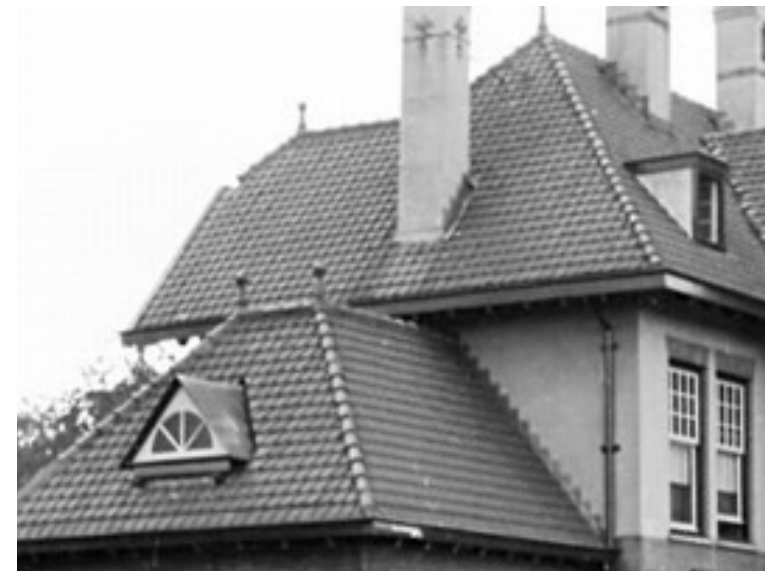
Afb. 5.31 De pironen op de dakhoeven van de mijnwerkerswachtkamer. Detail van foto, circa 1950.

De aanbouw wordt gedekt door drie dakschilden aan een smal plat dak. Het westelijke dakschild is als zijgevel voorzien van een driehoekige dakkapel met zinkbekleding. Opvallend is dat op de bestekstekening in Het Utrechts Archief (afb. 5.32) alledrie de dakvlakken zijn voorzien van eenzelfde dakkapel. Op de bestekstekening in het ProRail-archief ontbreken zij. Waarschijnlijk zijn zij nooit uitgevoerd; ook op oude foto's zijn de extra dakkapellen niet zichtbaar (afb. 5.31, zie ook afb. 5.42).

Alle dakvlakken aan het gebouw zijn gedekt met Tuile-du-nord-pannen. Volgens het bestek dienden dit "eerste soort rood verglaasde Tuile du Nord, met bijbehorende nok – en keperpannen" te zijn. Uit de bestekstekening (afb. 5.32) en oude foto's (afb. 5.31) blijkt dat behalve het wolfseind van de dwarskap, ook de dakhoeven van de aanbouw waren geornamenteerd met piron (als geglazuurd keramisch element). De pironen zijn, blijkens fotovergelijking, in de jaren zeventig verdwenen.

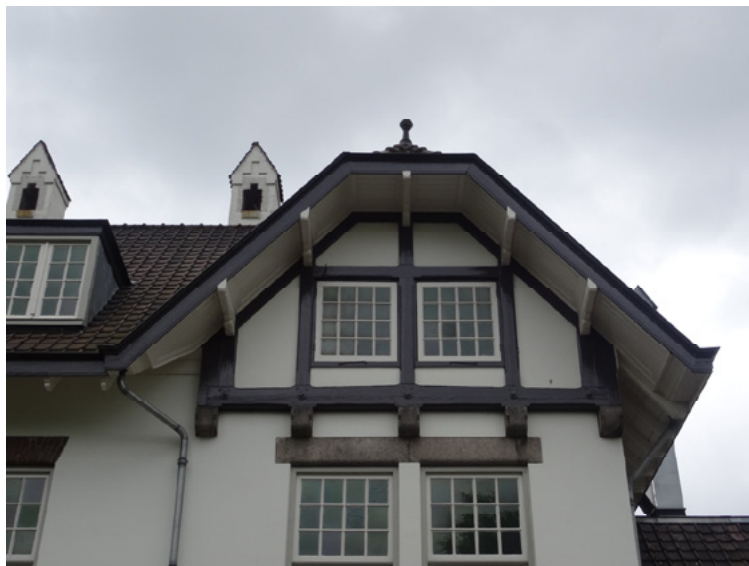
Afb. 5.33 De vakwerkconstructie rust op granieten consoles. Hier de westelijke topgevel aan de voorzijde.

Op de verdieping zijn de gevels witgepleisterd. De drie topgevels zijn voorzien van vakwerk. De zwartgekleurde houtconstructie rust op uitspringende, geornamenteerde granieten consoles (afb. 5.33). De lateien boven de raam- en deuropeningen zijn op twee manieren afgewerkt; ten eerste op de begane grond en op de verdieping van de

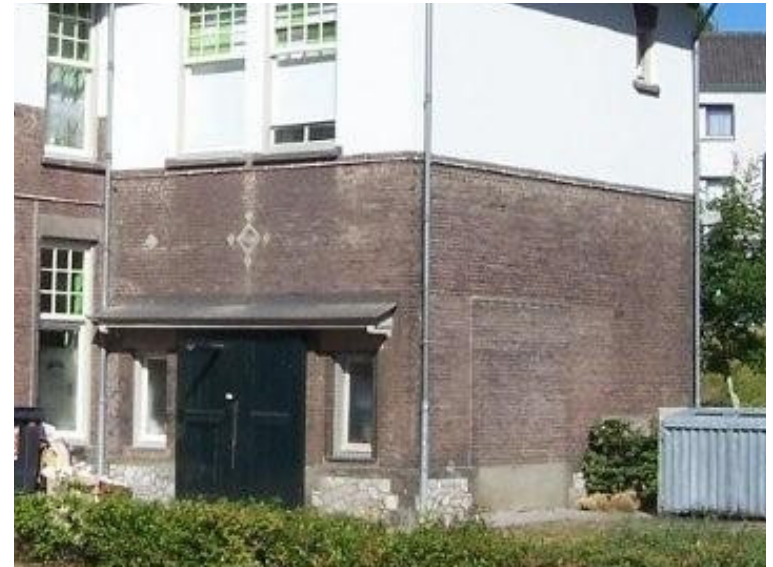
Afb. 5.34 De oostgevel, met de rommelige afwerking van de dichtgemetselde toegang; opvallend is vooral dat de betonnen plint uitsteekt boven de originele natuursteen plint. Detail van foto uit 2010, coll. W. Mensinga.

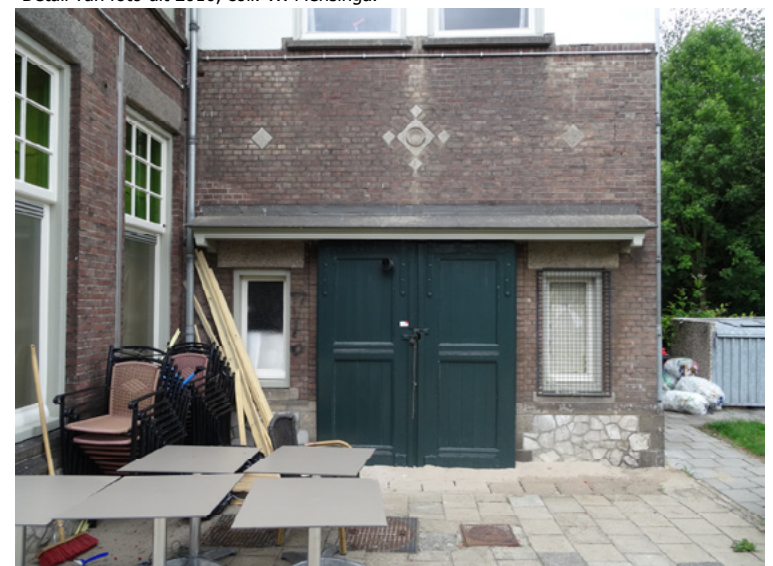
Afb. 5.35 De originele schuifdeuren naar de vroegere goederenruimte.

De gevels van het gebouw bestaan uit; op de begane grond muren van metselwerk van donkerkleurige klinkers, boven een plint van rustica-beton met een profiel van natuursteenbrokken en een granieten lijst. In het metselwerk is boven de deur van de goederenruimte symmetrisch enig siermetselwerk aangebracht (afb. 5.35)

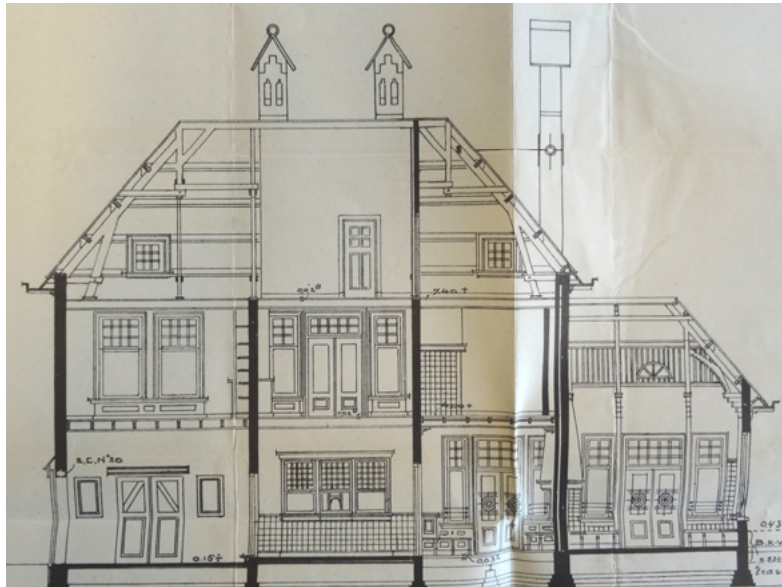
Afb. 5.36 Uitsneden uit de bestekstekening. Boven; doorsnede van oost (links) naar west.

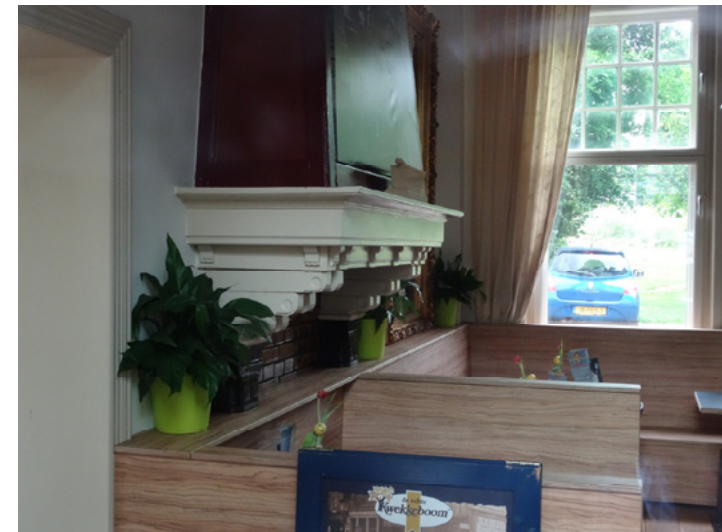
Afb. 5.39 De schouw in de vroegere wachtkamer 2e en 3e klasse. De haardpartij is deels weggewerkt achter de blankhouten brasserie-banken.

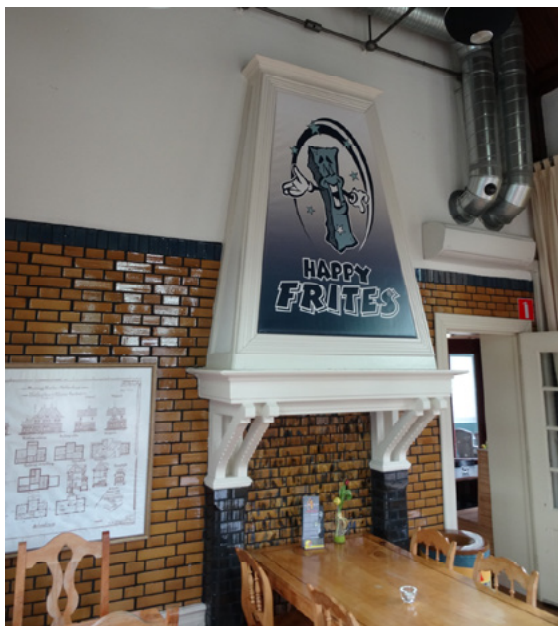
Afb. 5.38 De tegelwand en schouw in de mijnwerkerswachtkamer. De reclame op de schouw doet afbreuk aan het monumentale karakter van de mijnwerkerswachtkamer. Rechts de later gemaakte doorgang naar de wachtkamer 2e en 3e klasse. Links van de schouw hangt ter decoratie een kopie van de bestekstekening van het station.

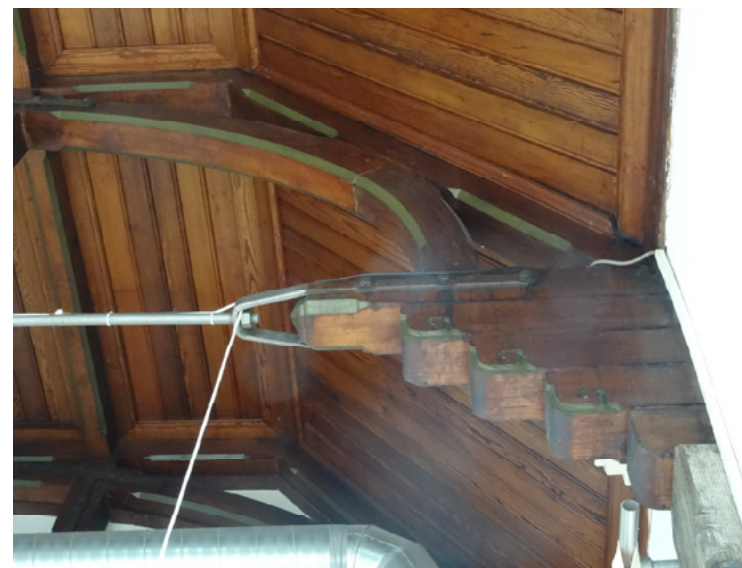
Afb. 5.41 Detail van opgewerkte, sierlijke dakconstructie in de mijnwerkerswachtkamer.

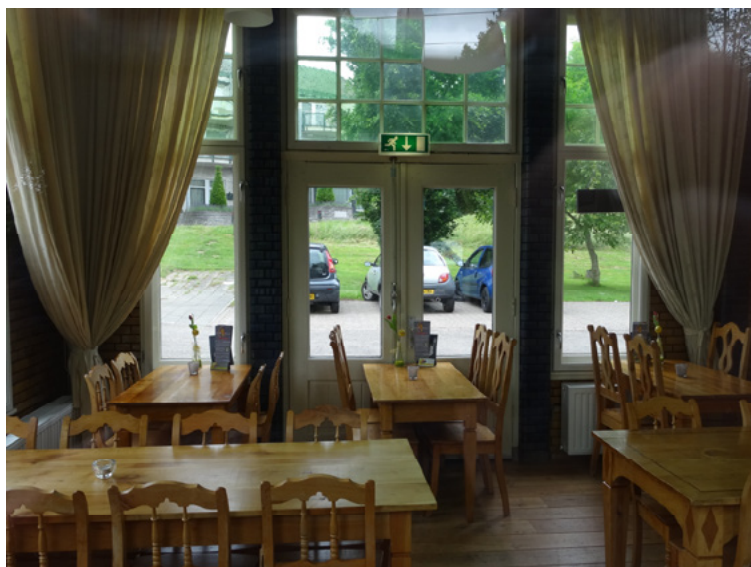
Afb. 5.40 De blauw betegelde stijlen tussen deuren en ramen in de mijnwerkerswachtkamer, gezien vanaf de perronevel.

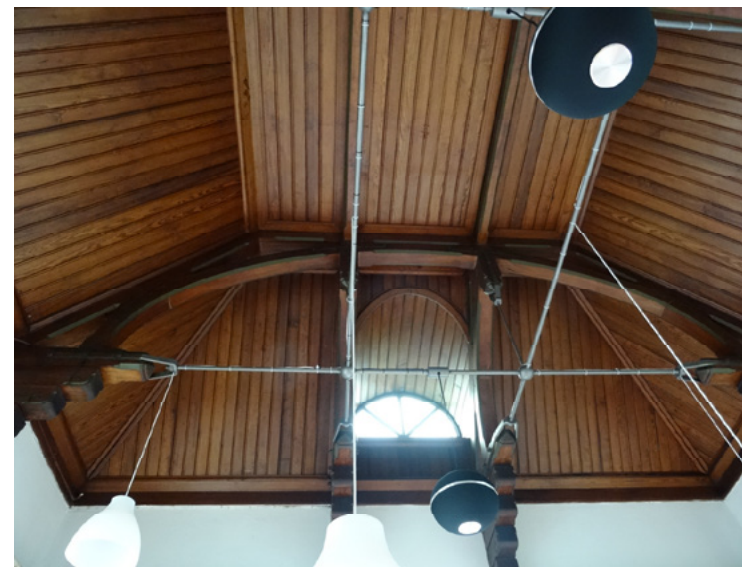
Afb. 5.42 De bijzondere dakconstructie in de mijnwerkerswachtkamer, met het halfronde venster aan de westzijde. In het houtwerk zijn links en rechts geen aanhalingen zichtbaar. Dit duidt erop dat hoogstwaarschijnlijk geen daklicht aanwezig is geweest aan die zijden, in tegenstelling tot wat het bestek aangeeft.

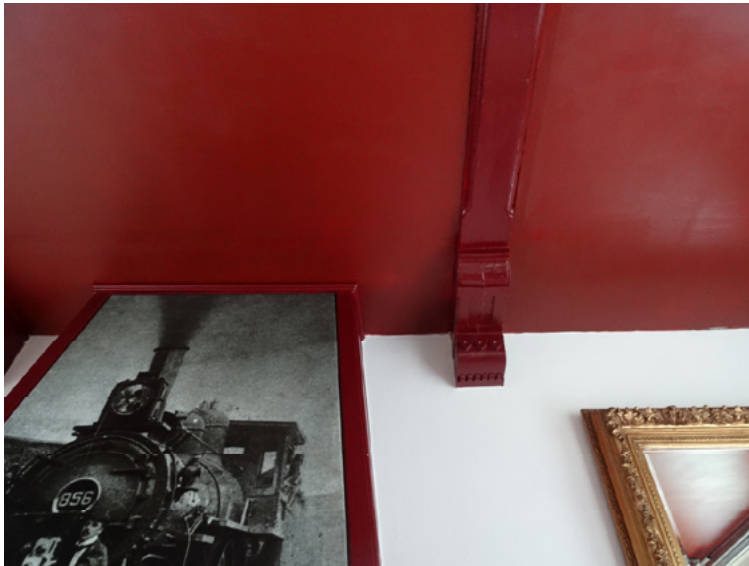
Afb. 5.43 Het vlakke plafond met versierde draagbalken in de wachtkamer 2e en 3e klasse. Plafond, balken, en schouwdelen zijn bij de laatste verbouwing rood geschilderd.

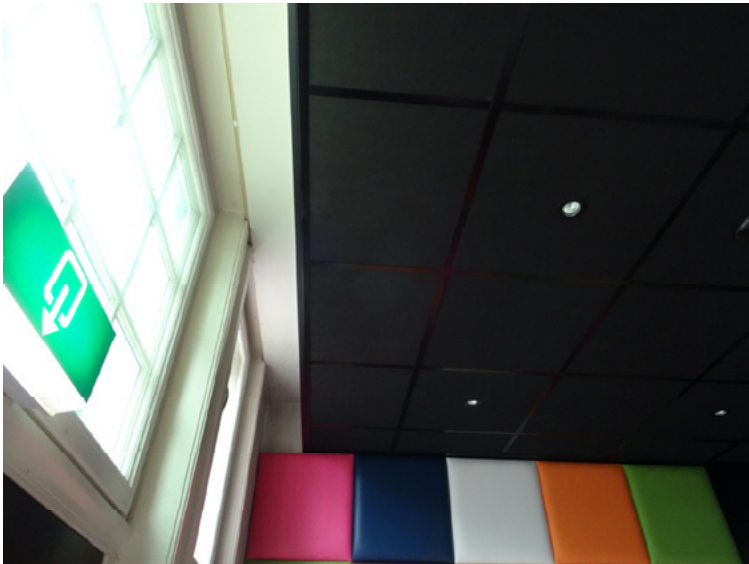
Afb. 5.44 Het systeemplafond in de publieksruimte van het cafetaria. Links het bovenraam van de vroegere hoofdentree. Midden-onder de wandbekleding van de smalle oostelijke wand, met kleurige lederen panelen.

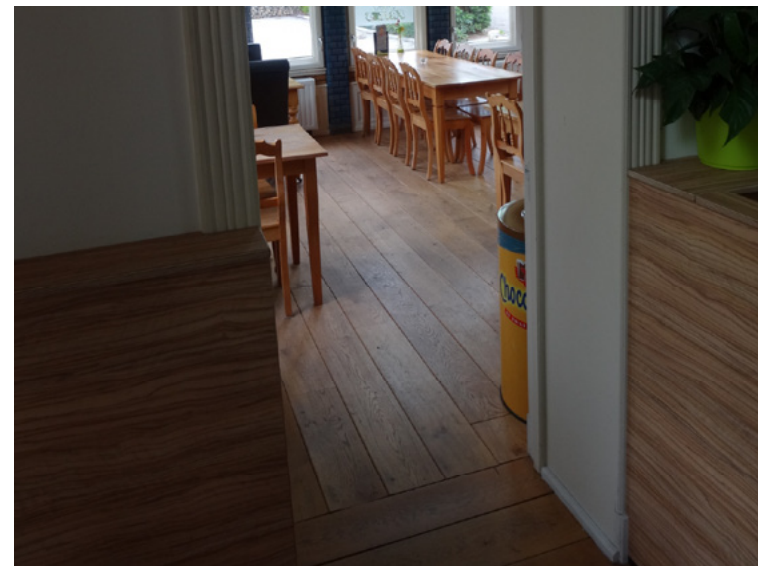
Afb. 5.45 De houten vloer in de brasserie op de overgang tussen beide ruimten. Onder de houten vloer bevinden zich (delen van) de originele, beschermde plavuizen vloer.

- Op de begane grond met de stationsruimten is slechts de vestibule annex bureau sterk verbouwd, met name in afwerking.
 - In de beide wachtkamers zijn de rijksmonumentaal beschermde originele plavuizen vloeren weggewerkt door recente houten vloeren. In de wachtkamer 2e en 3e klasse is de originele lambrisering weggewerkt achter de blankhouten zitgelegenheden. Hierdoor is mogelijk schade toegebracht aan het rijksmonument en is de beleving van het historische interieur ernstig geschaad.

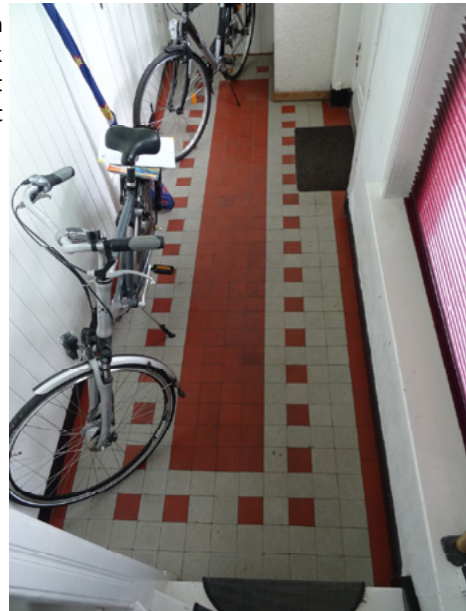
Afb. 5.47 De tegelvloer van de hal bij de entree naar de bovenwoning. Gezien vanaf de trap.

De oorspronkelijke afwerking van de vloeren is volgens de Redengevende omschrijving (1997, bijlage 1) voor beide wachtruimten "witte en rode plavuizen". Bij de laatste verbouwing zijn de beschermde vloeren overdekt met een houten plankenvloer (afb. 5.45) en daardoor aan het zicht onttrokken. De plavuizenvloer kon in juni 2014 niet op gaafheid worden gecontroleerd. De kleuren komen waarschijnlijk overeen met de tegelvloer in de hal naar de bovenwoning (afb. 5.47).

De entree tot de bovenwoning bevindt zich aan de noordoostzijde van het gebouw. De hal bij de entree heeft een betegelde vloer met geometrisch patroon, die uit de bouwtijd dateert (afb. 5.47). De wanden van de hal zijn grotendeels afgewerkt met een schrotenwand van later datum.

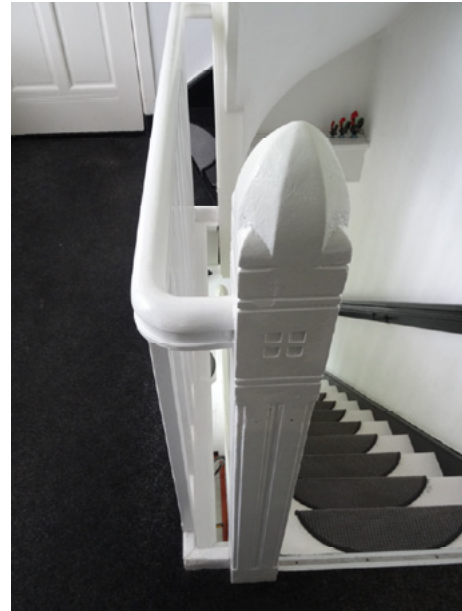
Afb. 5.48 Het trappenhuis, met originele trapkolom op de eerste verdieping.

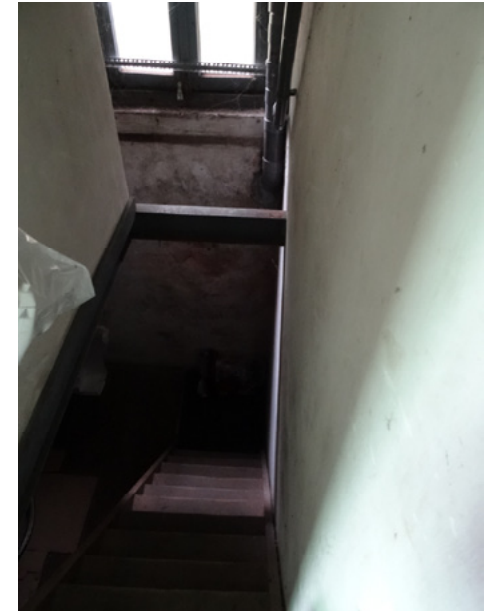
Afb. 5.49 De trapafgang naar de kelder onder de hal.

Onder de hal bevindt zich een rechthoekige voorraadkelder (zie ook afb. 5.36). De kelder is sinds 1913 niet gemoderniseerd of grondig aangepast (afb. 5.49).

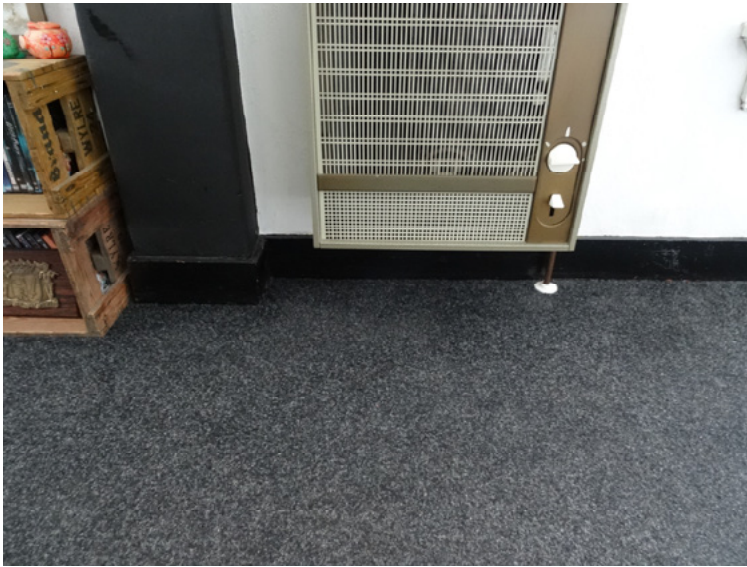
Afb. 5.50 Originele plinten langs de wanden.

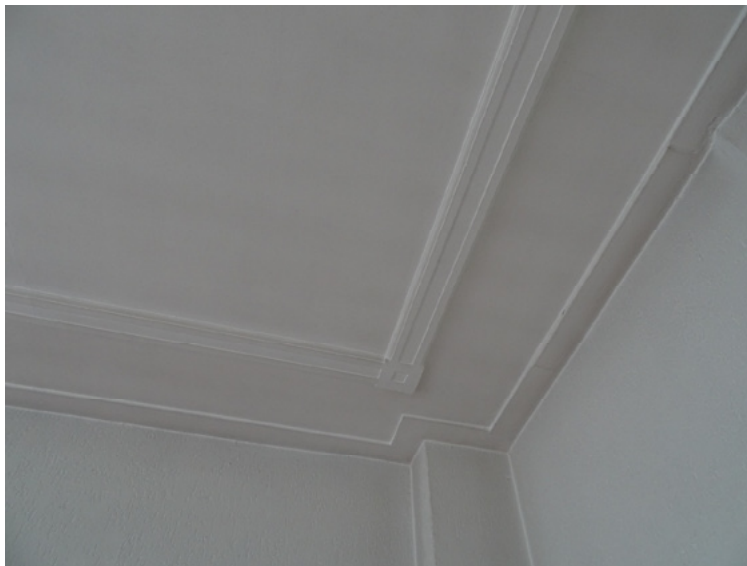
Afb. 5.51 Het originele stucplafond in de zitkamer met balkon.

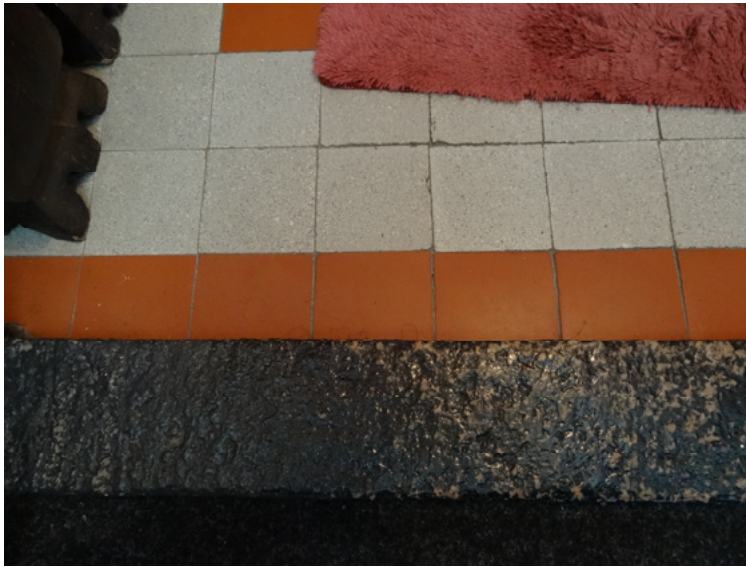
Afb. 5.52 De originele tegelafwerking in de wc, met granieten dorpel.
