Station

STATION KLIMMEN-RANSDAAL

Cultuurhistorische waardestelling

12 OKTOBER 2015

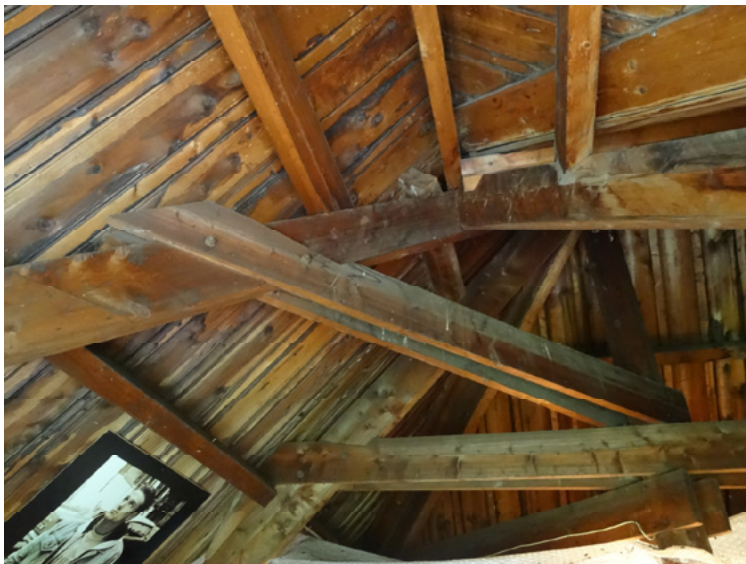
Afb. 5.53 De zolder, met de dakconstructie in de hoek op de overgang naar de noordwestelijke topgevel (rechts).

- De zolder verkeert in constructie en afwerking nagenoeg in originele staat. De latere afscheidingsranden van verschillende ruimtes hebben geen cultuurhistorische waarde voor het gebouw, zij doen in de actuele situatie echter geen schade en zijn bij een restauratie eenvoudig te verwijderen.
