Cultuurhistorische waardestelling

SteenhuisMeurs 18 juli 2014

STATION HOORN

CULTUURHISTORISCHE VERKENNING EN WAARDESTELLING

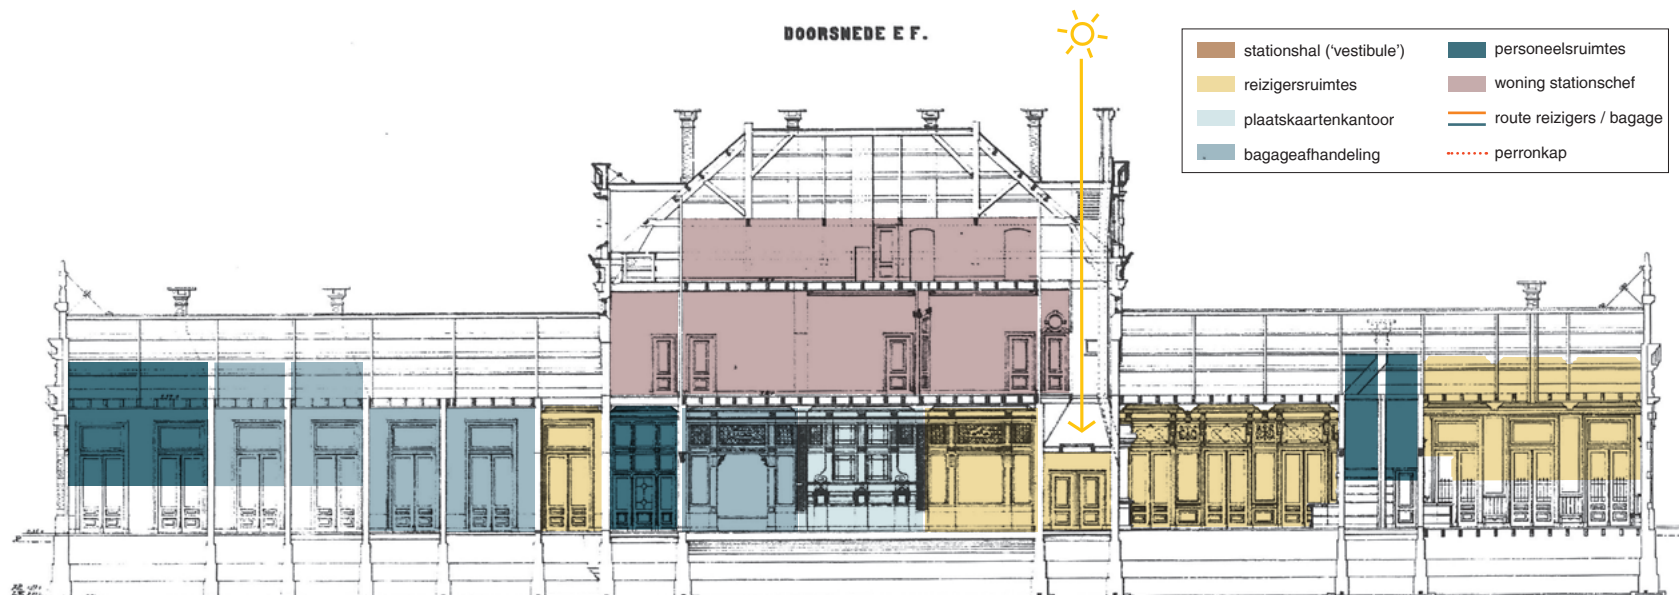
Doorsnede van het oorspronkelijke ontwerp uit 1888, met ingetekend de functies [HUA]

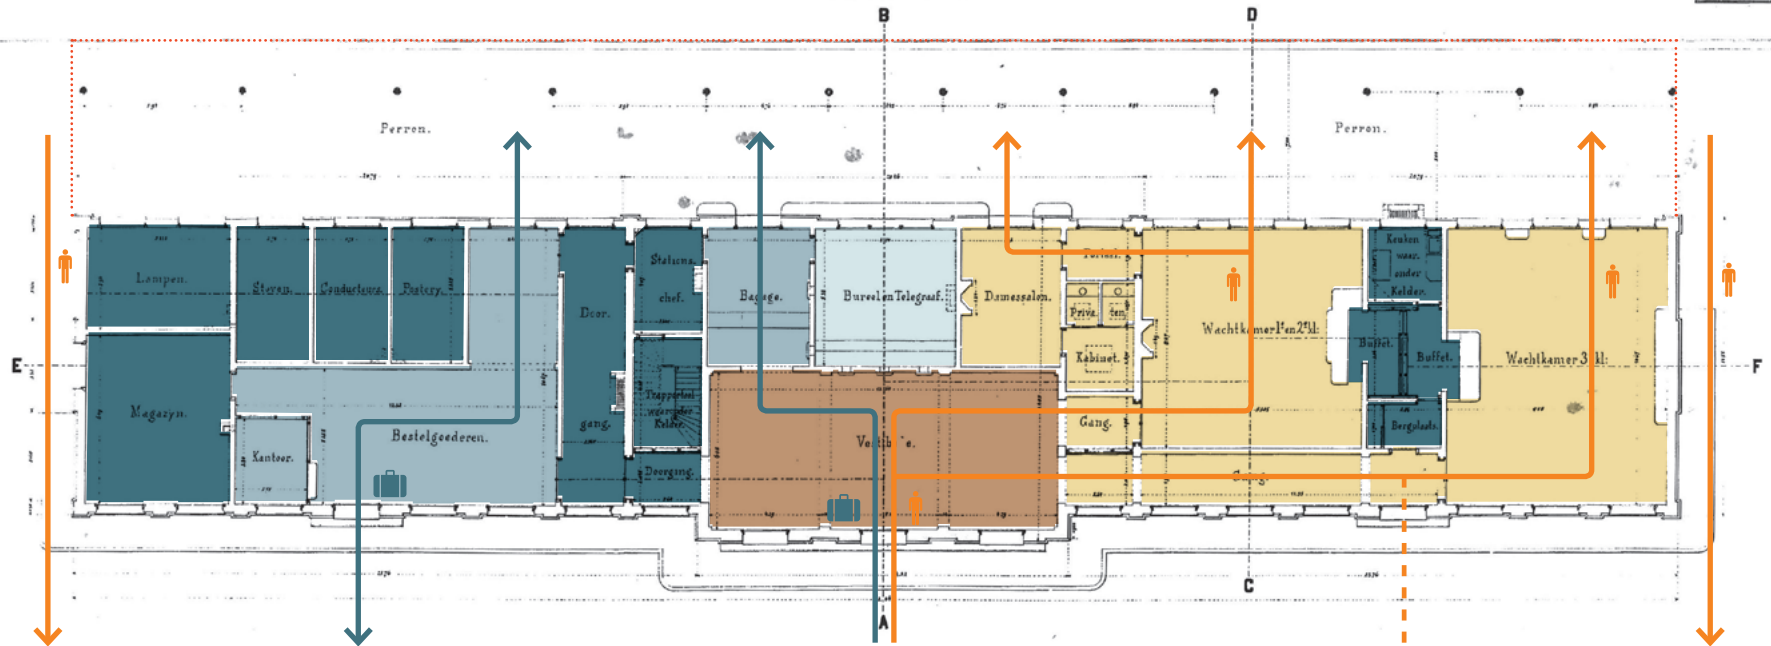
PLATTE GROND.

Plattegrond van het oorspronkelijke ontwerp van het Stationsgebouw te Hoorn, 1888. De Plattegrond is een tekening van de architect J. H. van der Vliet.
Koning

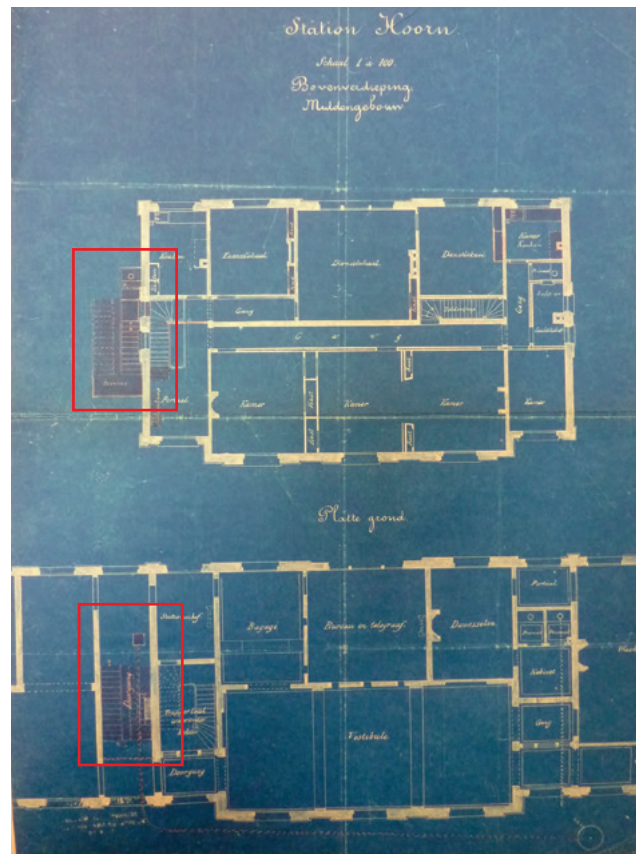
1895 Verbouwing trap dienstgang en verdieping. [NA]

In het ProRail archief zijn ook gevelaanzichten uit maart 1919 teruggevonden. Op de tekeningen zijn een aantal ingrepen in de deuren en dakopbouw zichtbaar. In beide zijvleugels zijn een aantal dakkapellen en dakraampjes in het dakvlak aangebracht. In de voorgevel zijn drie ramen in het middendeel (1) en de westvleugel (2) vervangen door deuren, waardoor de symmetrie van het gevelaanzicht is doorbroken. Het aanbrengen van de deuren was waarschijnlijk een gevolg van de verbouwingen uit 1895. Het magazijn van de chef in de westvleugel en de twee trappartijen in de dienstgang en het middendeel waren zo

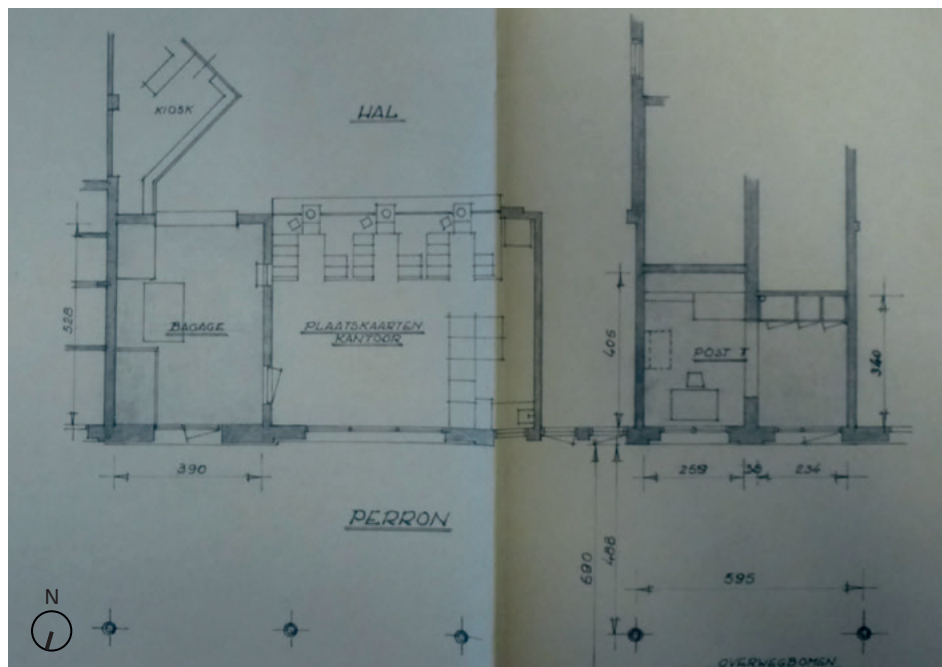
1973 Bestaande situatie bagageruimte en Post-T ruimte. [HUA]

samen gevoegd. De bagageruimte was verplaatst naar de voormalige damessalon. De schouw in de salon is in 1973 al verdwenen. Op de tekening is ook zichtbaar dat op de plek van het voormalige bureel- en telegraafkantoor en een deel van de oorspronkelijke bagageruimte, aan de perronzijde van het middendeel, een plaatskaartenkantoor is ingericht met drie loketten. Het kantoor en de bagageruimte waren via een deur met elkaar verbonden. Na het kopen van een kaartje konden reizigers via een gang ten westen van het kantoor het perron bereiken. In de hal zelf stond een kiosk.

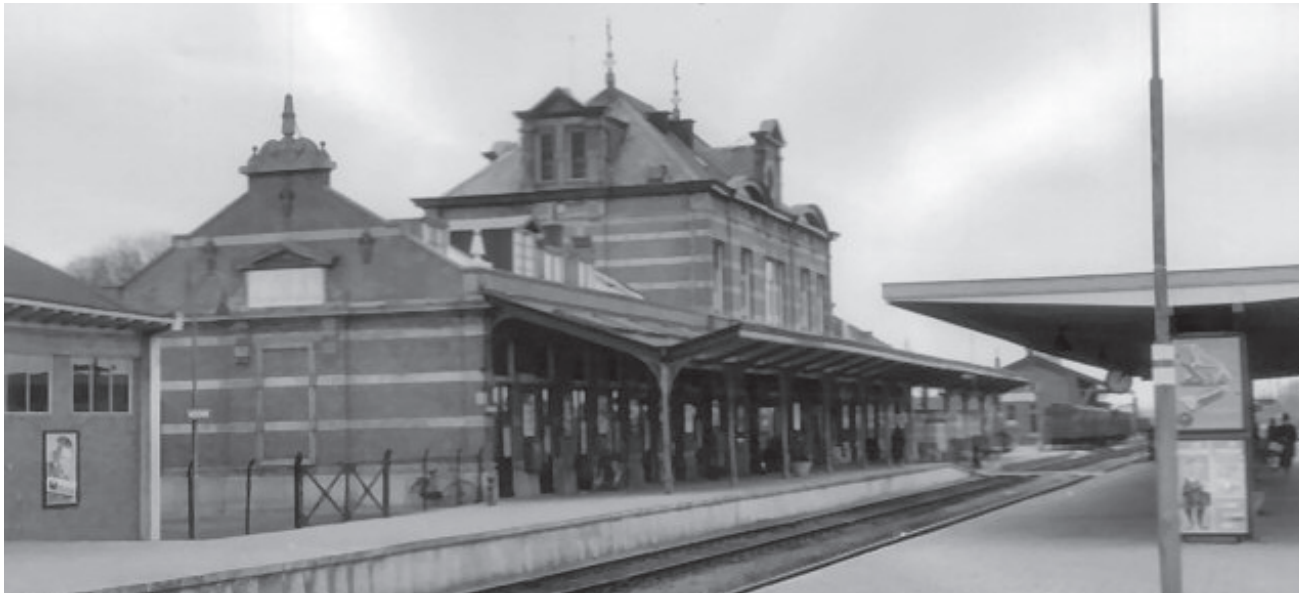
Station Hoorn, ca. 1960. De oorspronkelijke dakkapellen op het middendeel zijn nog aanwezig. [Stationsweb]

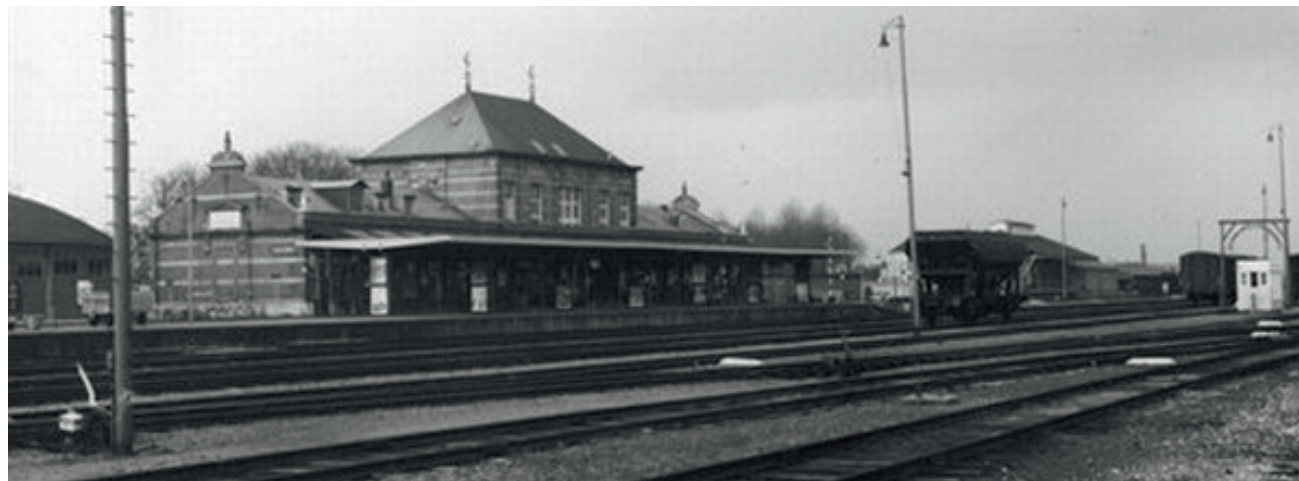
Station Hoorn, 1967. De dakkapellen op het middendeel zijn verwijderd [Stationsweb]

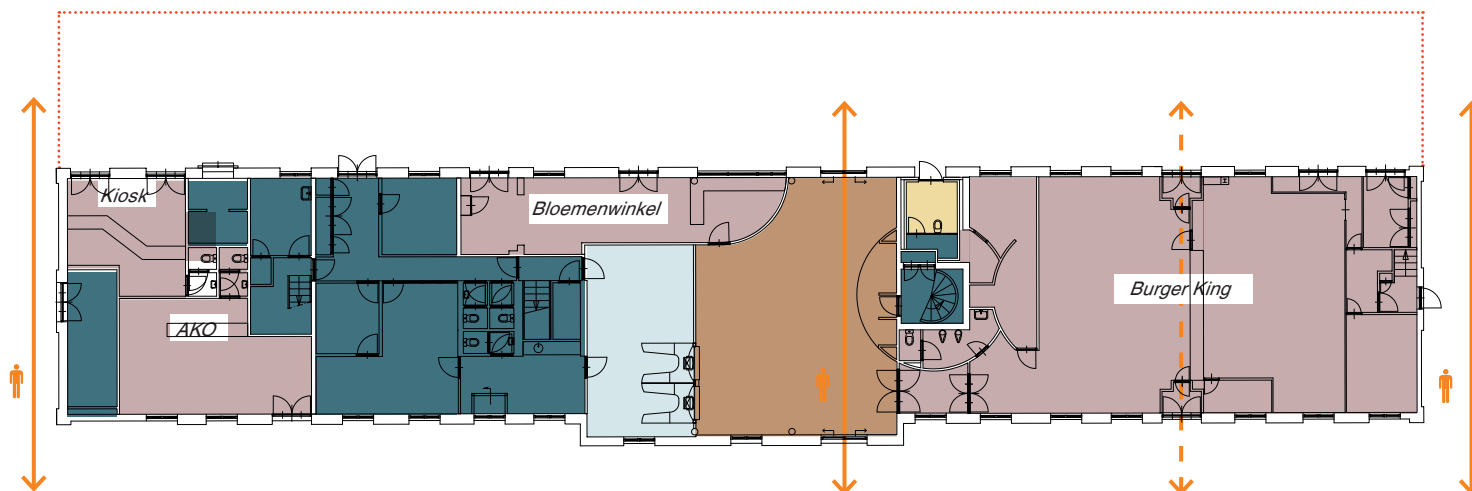
Plattegronden station Hoorn van de huidige situatie. [ProRail archief]

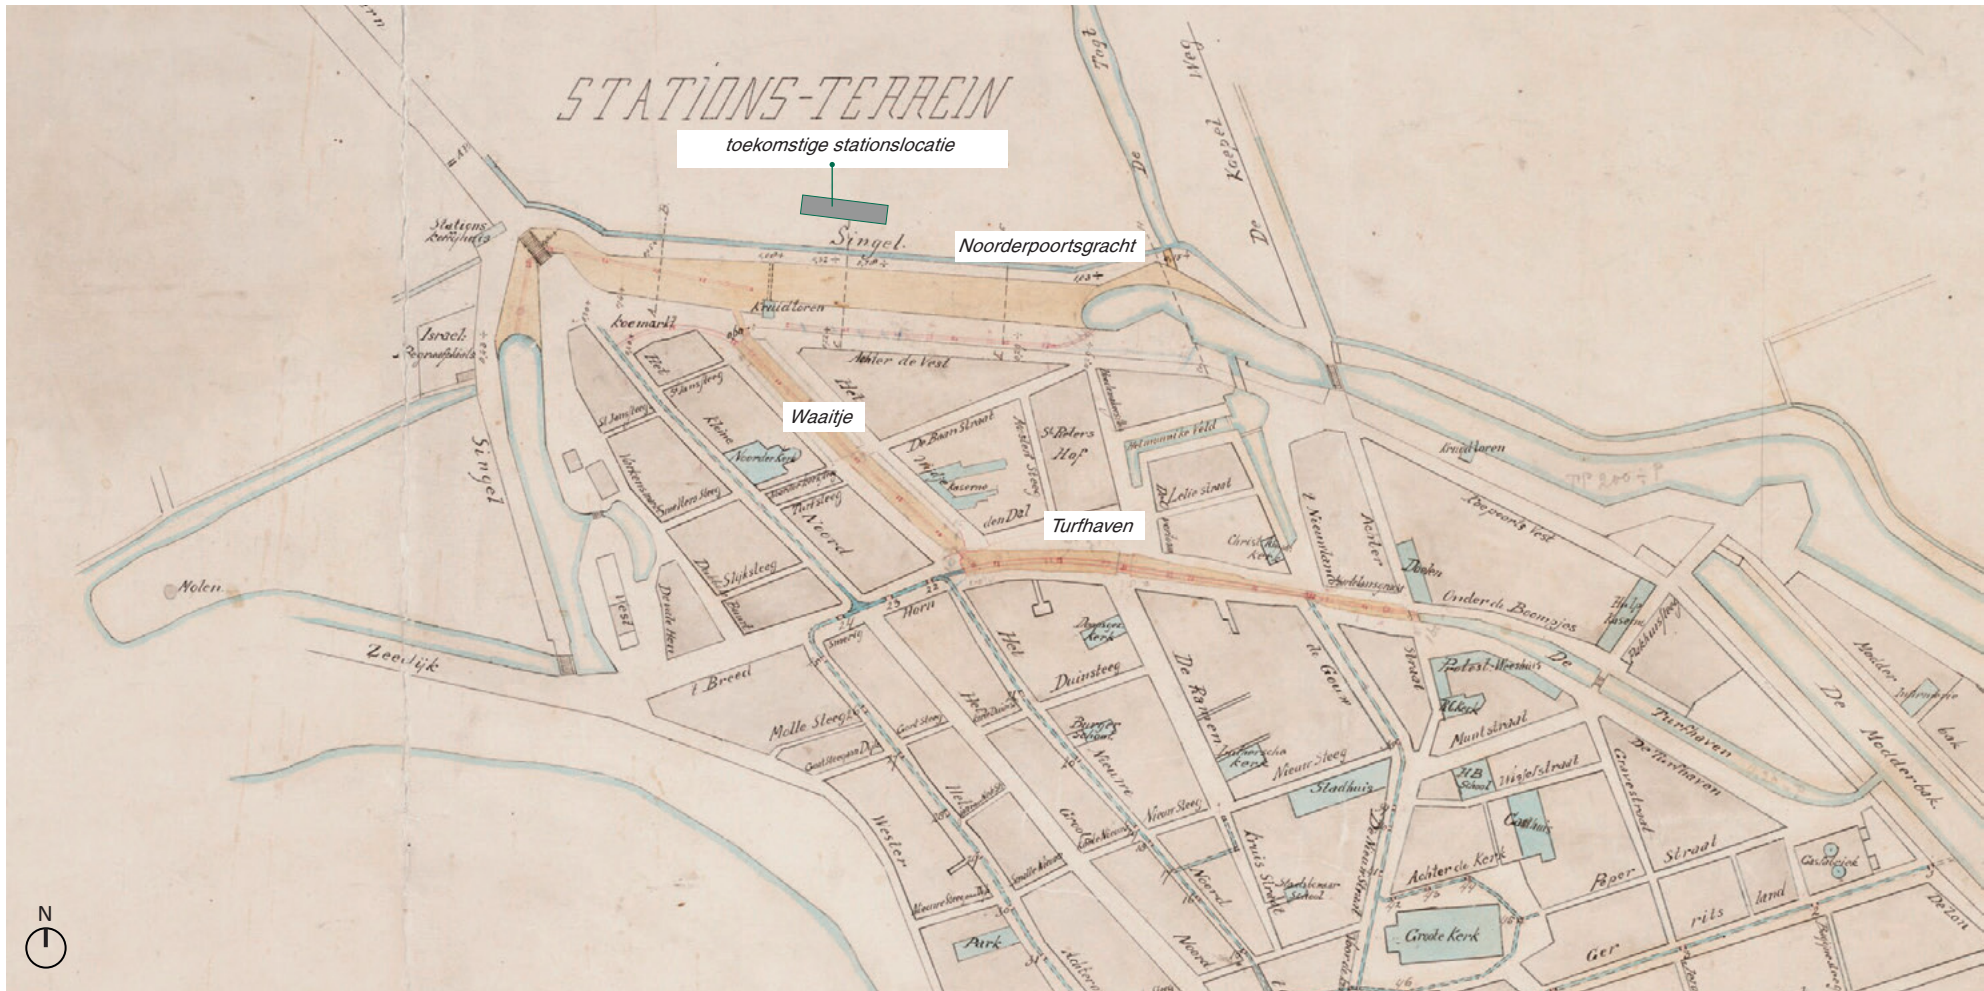
Plattegrond met daarop in oranje aangegeven het te dempen water voor de aanleg van het station, ca. 1880, detail. [WFA]

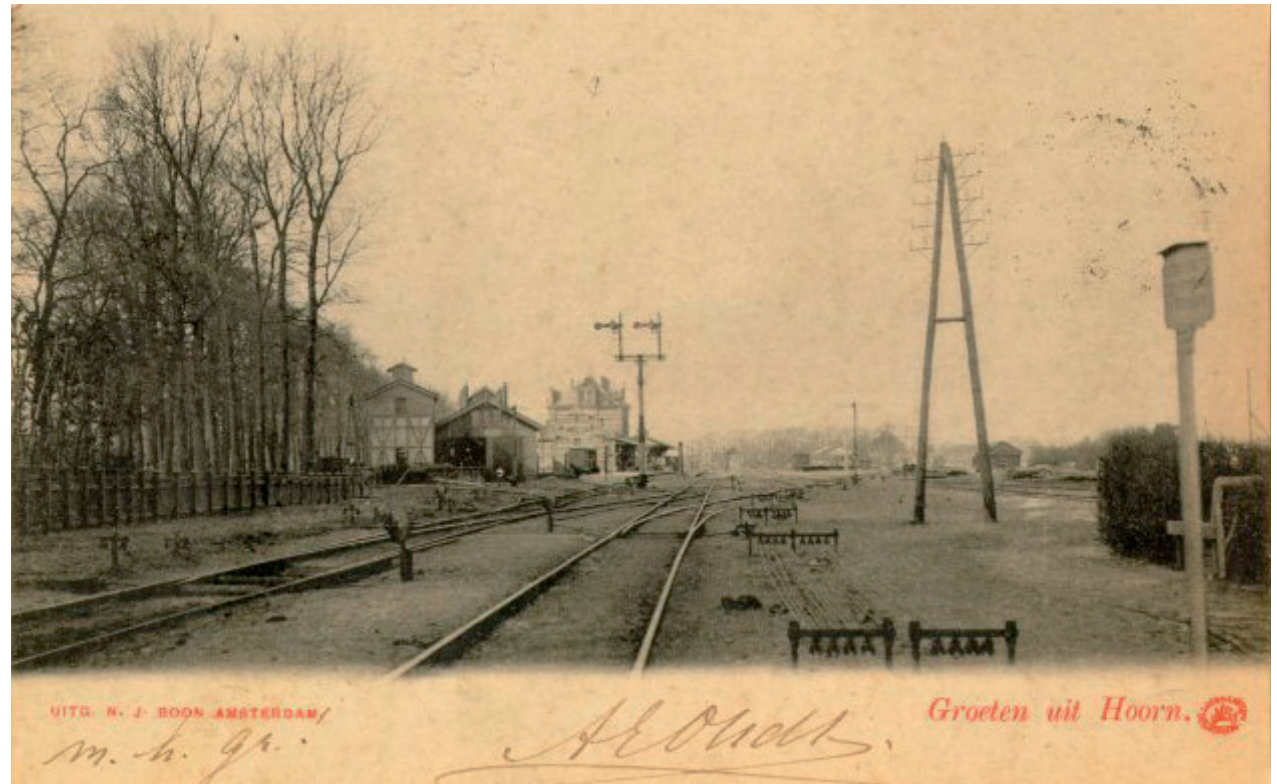
Het emplacement, gezien vanaf de Koepoortsweg, ca. 1900. Links van het stationsgebouw de locomotievenloods en het in 1896 gebouwde waterreservoir [WFA]

Meteen ten oosten van de loods stond het in 1896 gebouwde waterreservoir voor de wateraanvoer voor de locomotieven en een bijbehorend laagreservoir ten zuiden van de loods (1911).⁶⁴ Naast de watertoevoer lag het kolenpark. Ten oosten van de draaischijf werd in 1917 een tweede kolenopslag aangelegd.

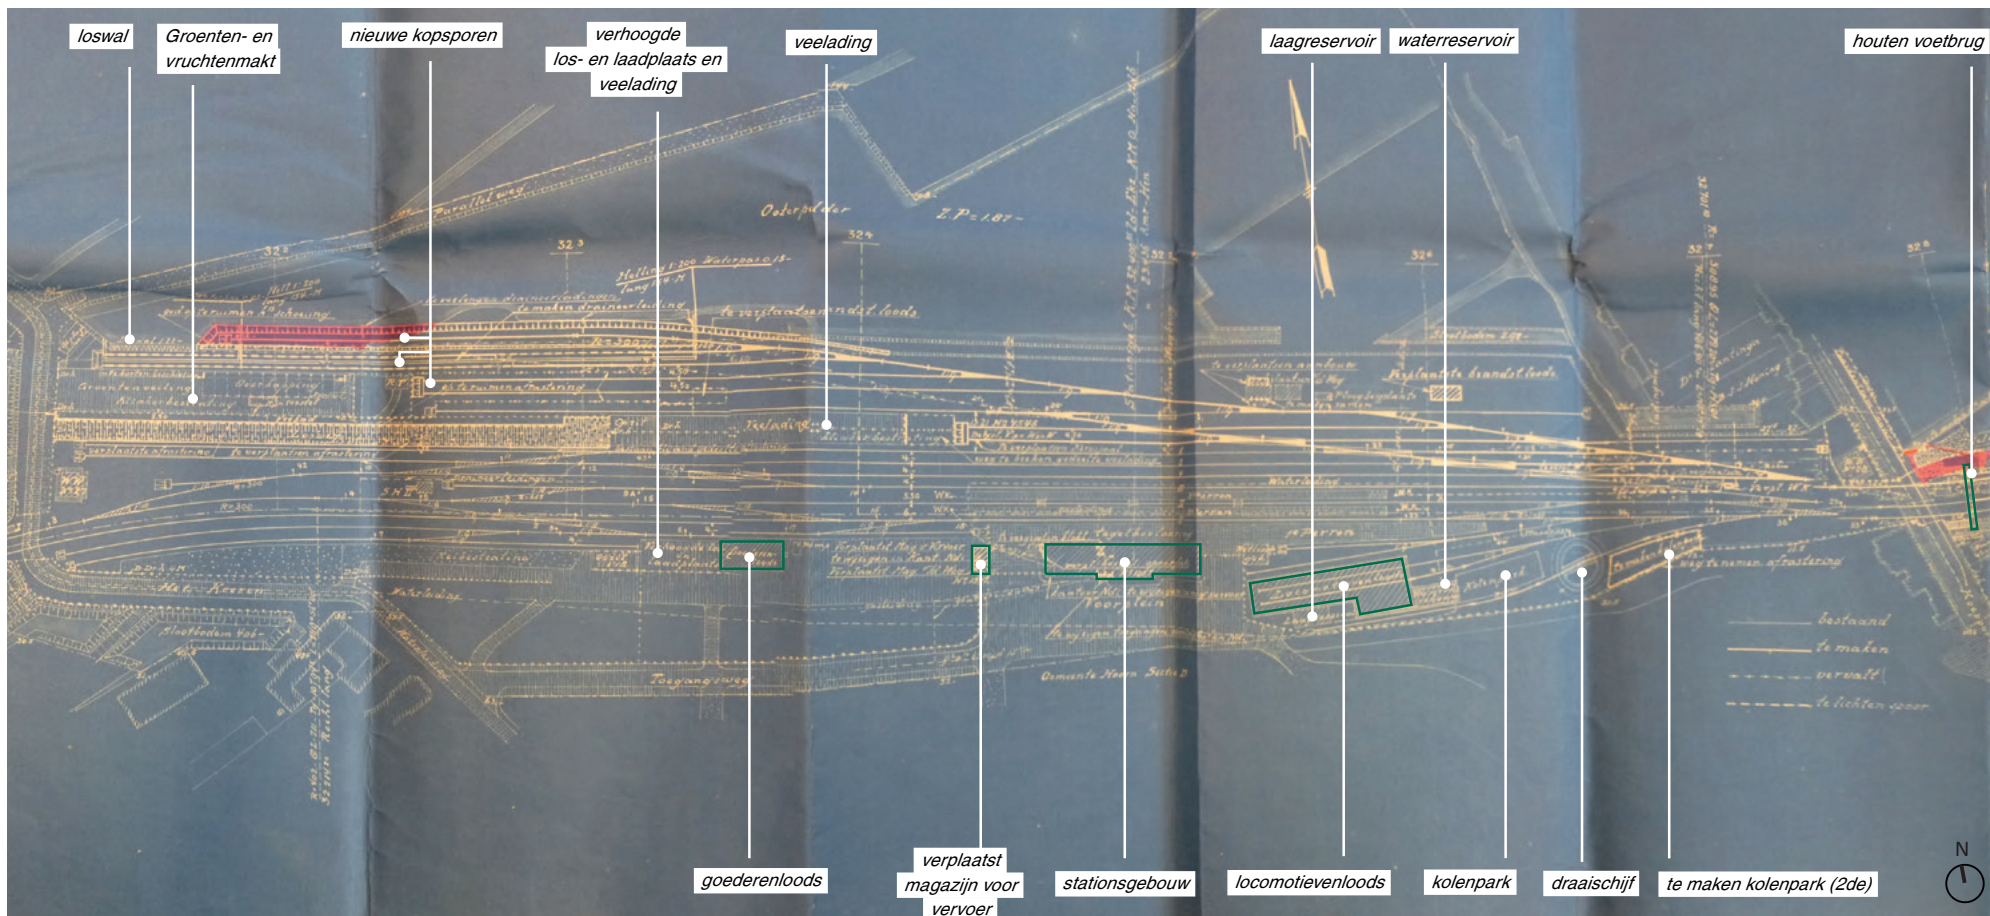
Emplacement, 1917. De wijzigingen zijn met de verdikte witte lijnen aangegeven. [WFA]

laadsteiger aangelegd met een overdekte afslagplaats voor een daar te vestigen groenten- en vruchtenmarkt.⁶⁰ De grote veelading werd verplaatst en gewijzigd en de locomotievenloods werd uitgebreid met een werkplaats en smederij, kantoor, machinistenverblijf en magazijn.⁶¹ De wijzigingen zijn zichtbaar op de tekening van de uitbreiding van het emplacement uit 1917.

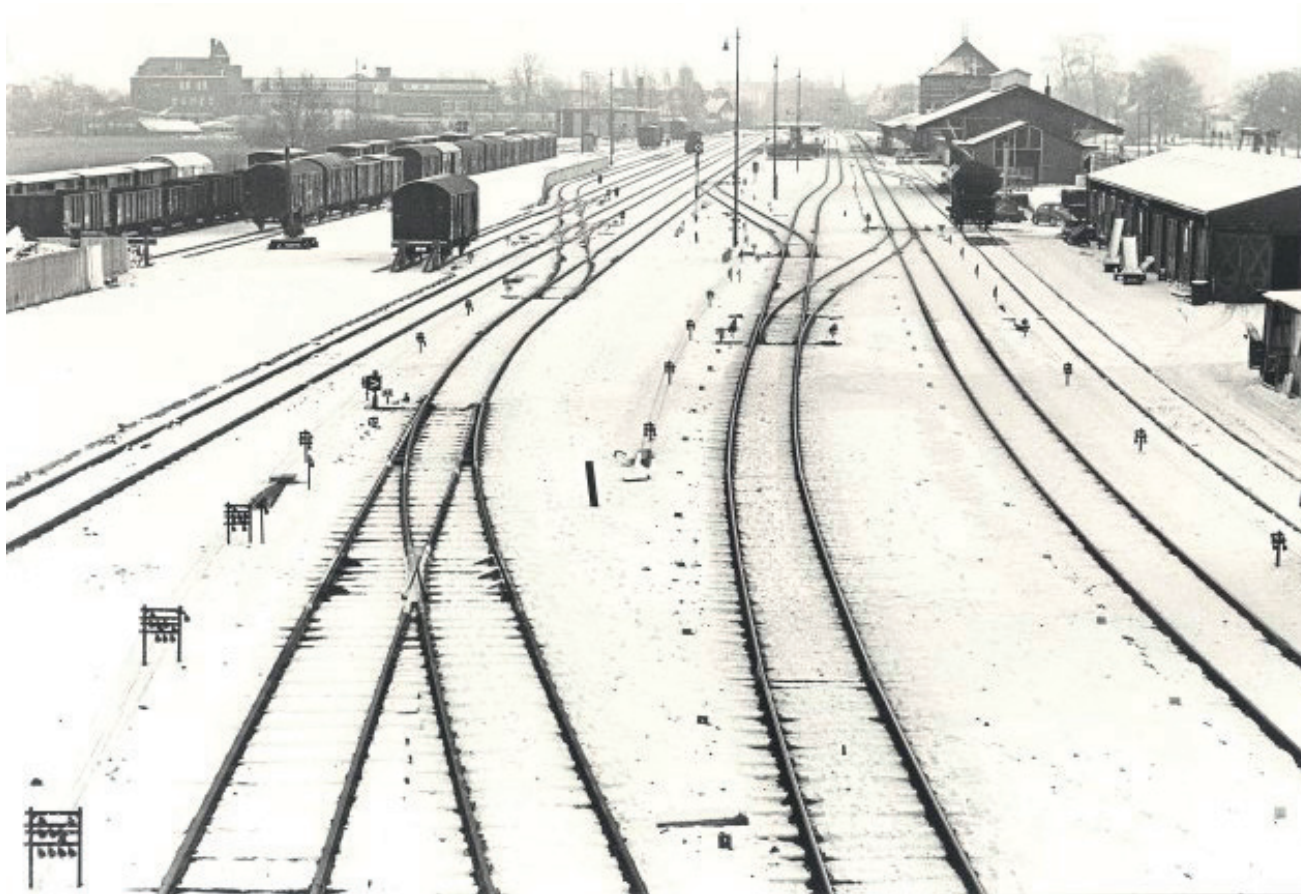
Emplacement, gezien naar het oosten, ca. 1965. Links in de verte de diesellocomotievenloods. Rechts, voor het stationsgebouw, de goederenloods. [WFA]

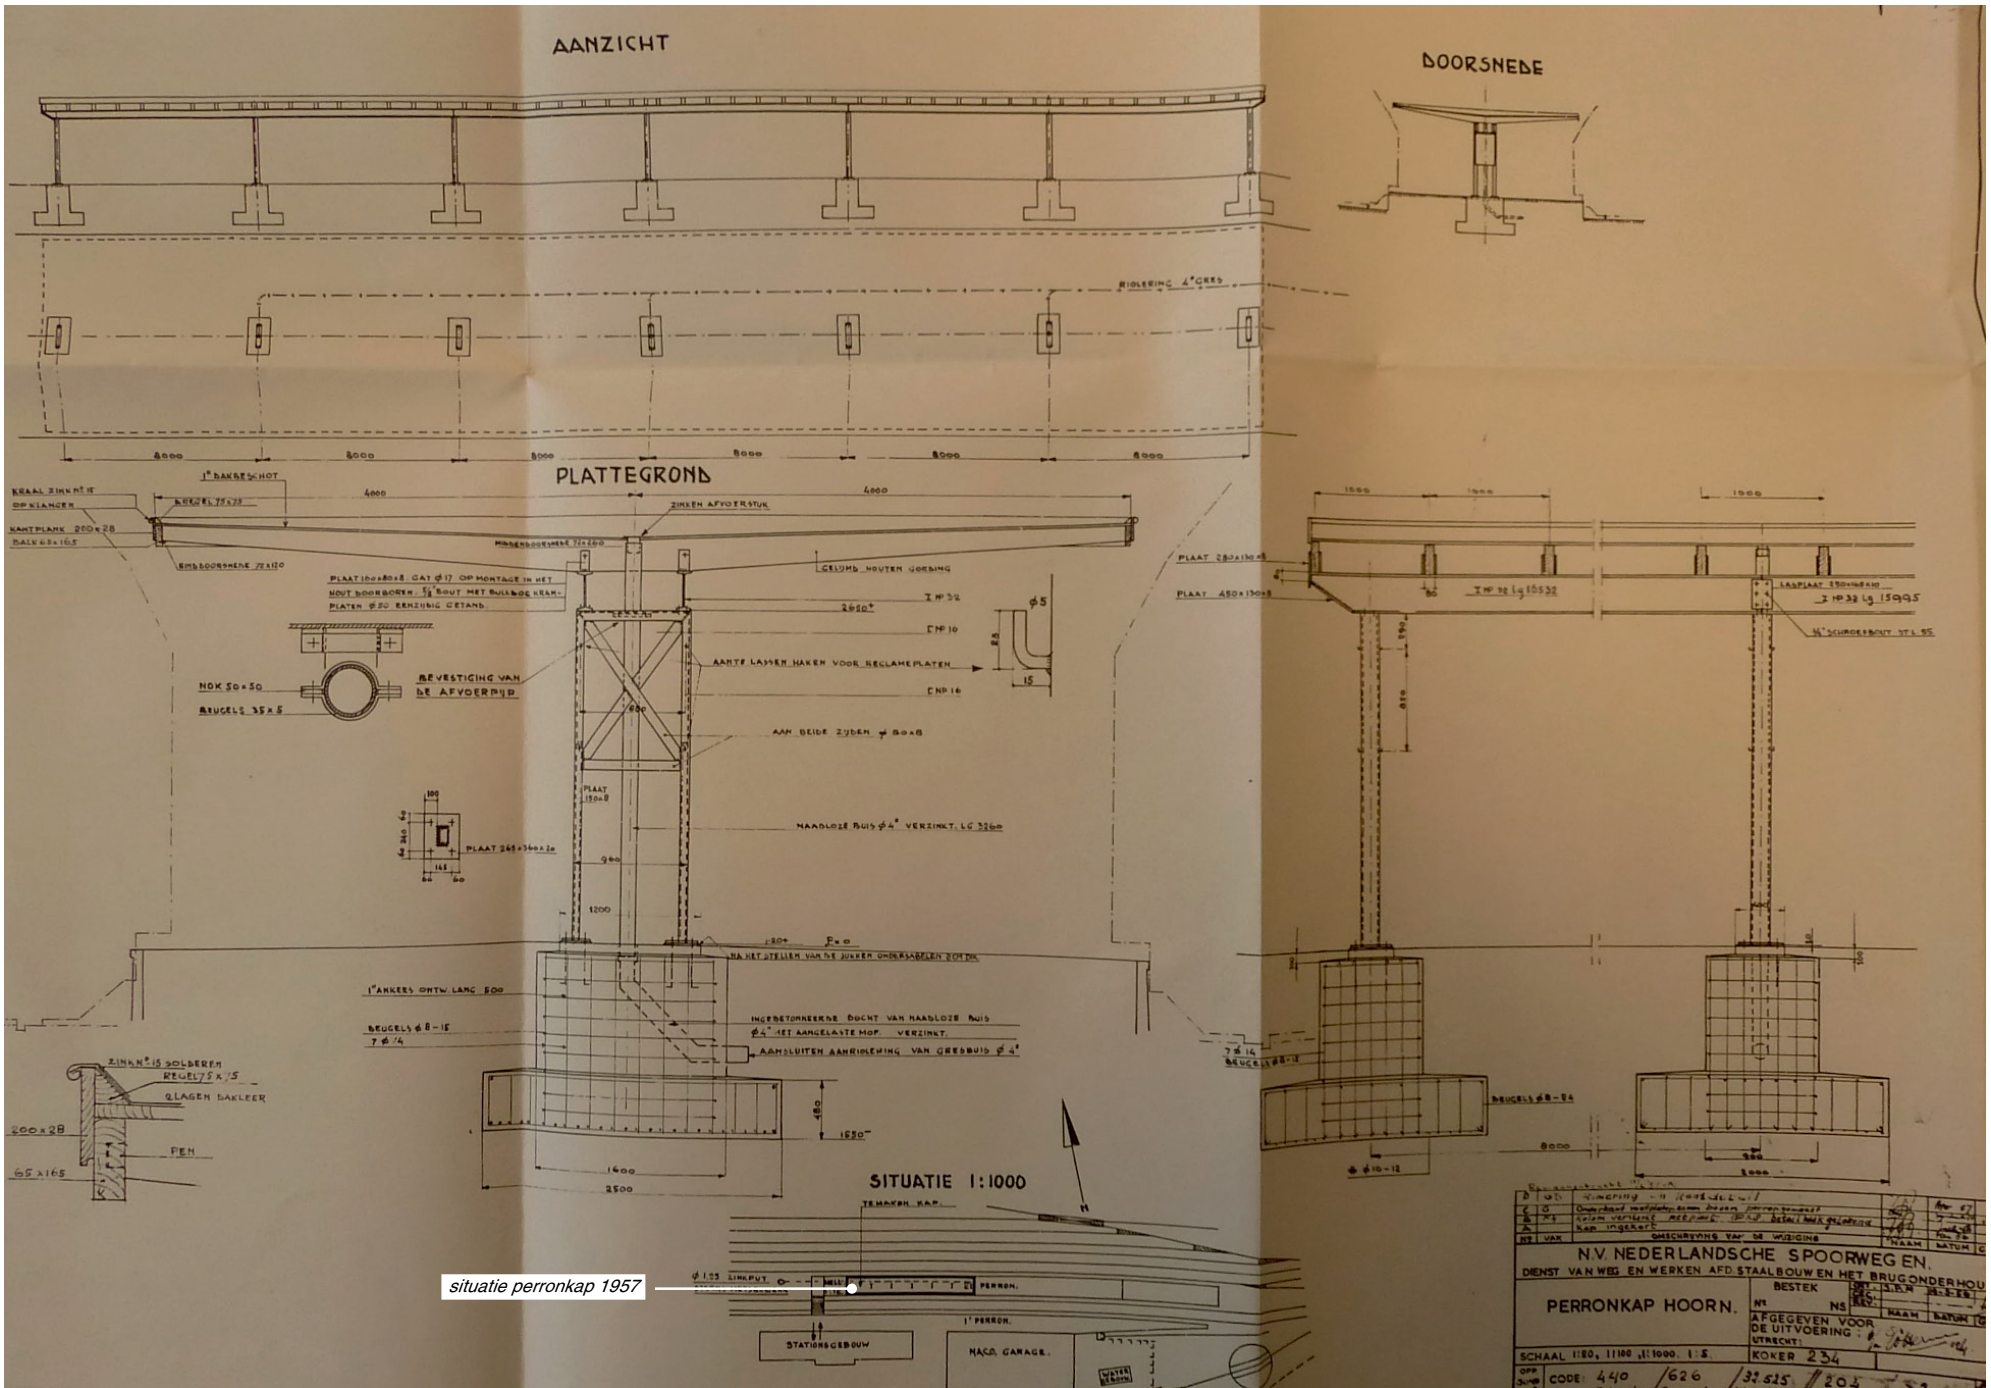
Ontwerptekeningen voor de perronkap boven perron 2, 1957. Architect K. van der Gaast [HUA]

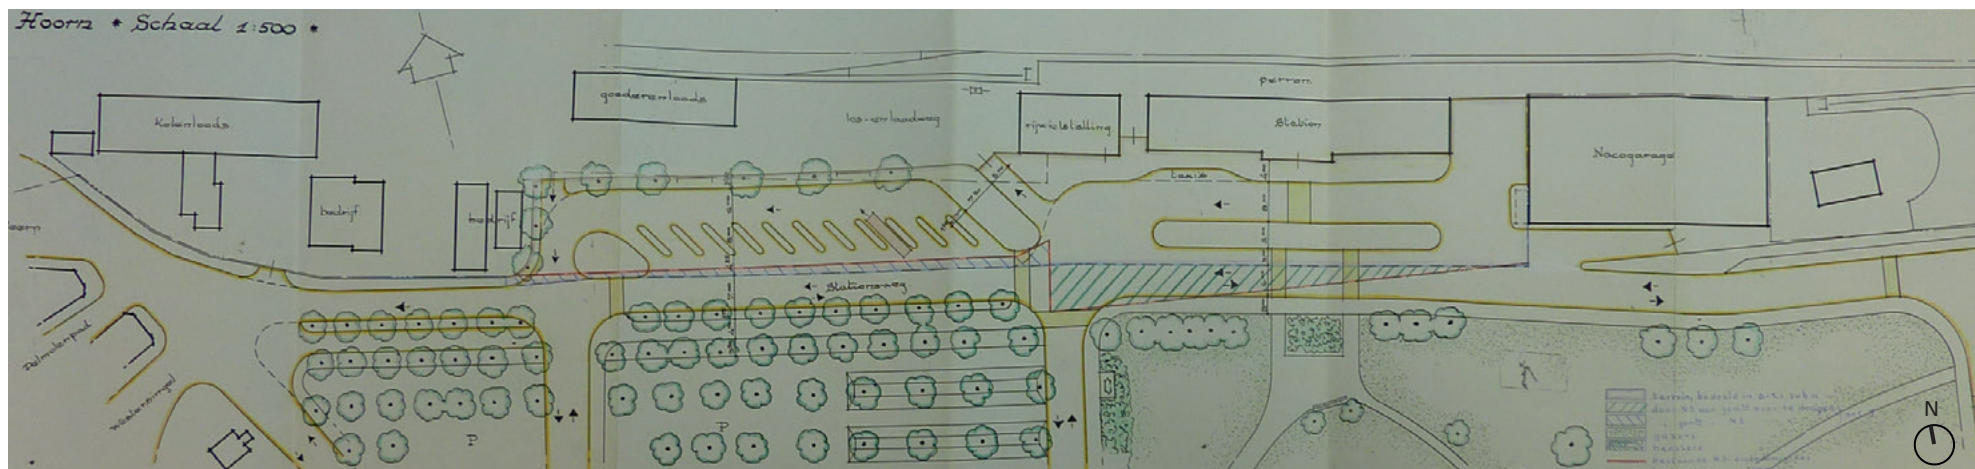
Ontwerptekening voor de herinrichting van de stationsomgeving aan de voorzijde, 1959. [HUA]

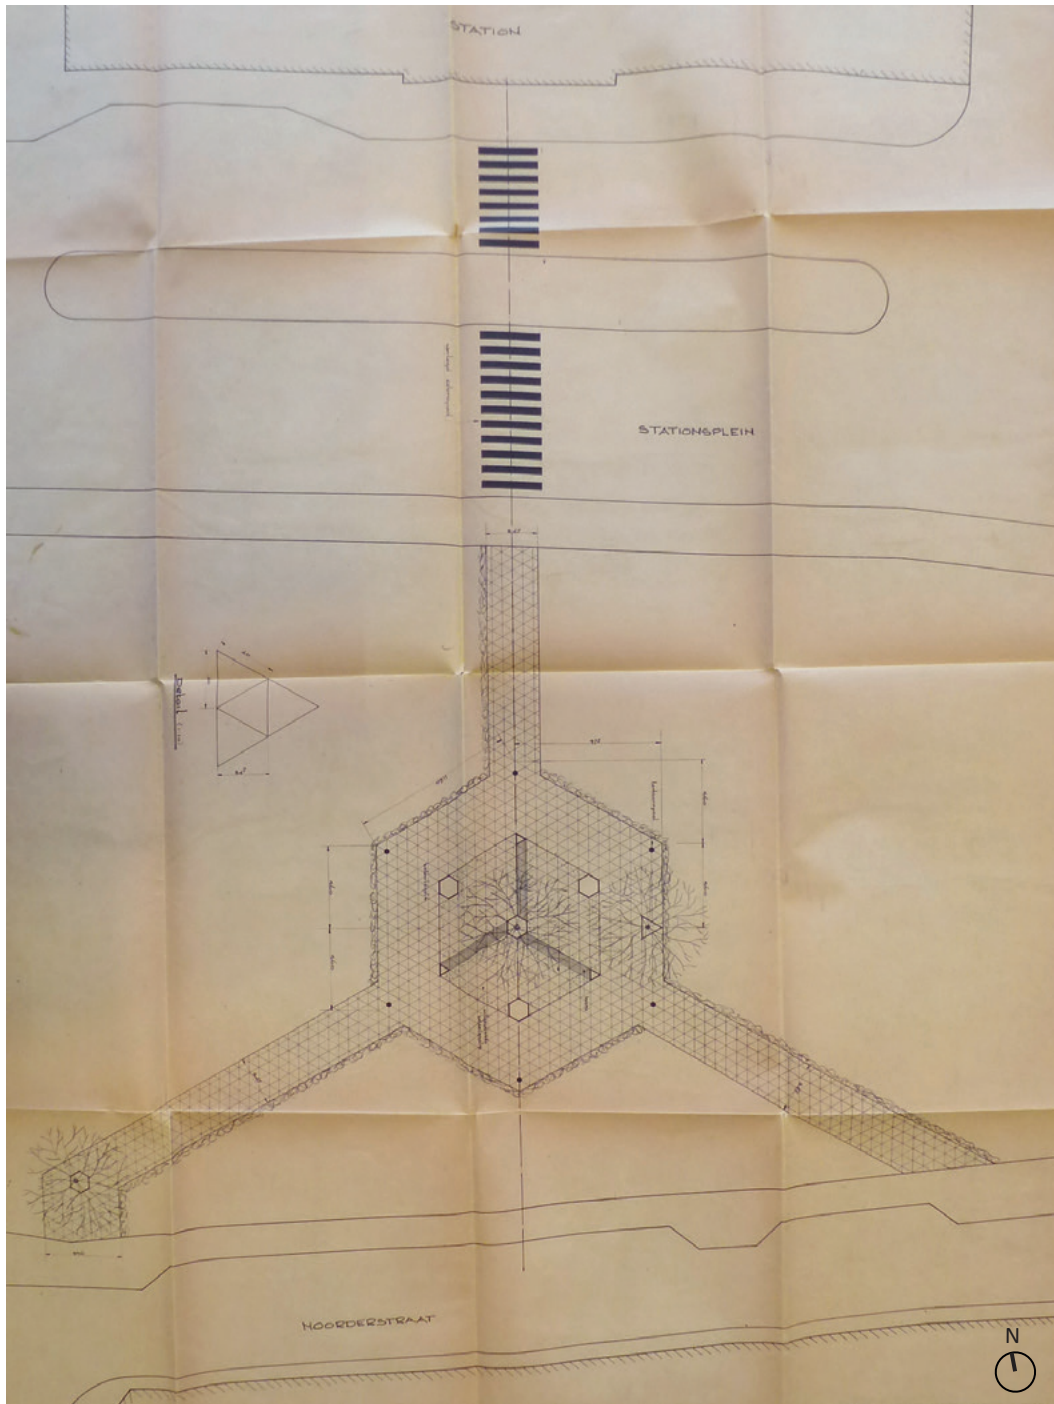
Ontwerptekening voor de sierbestrating in het Noorderplantsoen, 1969. [HUA]

In 1969 werd ook de openbare ruimte in het Noorderplantsoen heringericht. De vloeiende wandelpaden van Watez kregen een meer moderne uitstraling. De afdeling openbare werken van de gemeente Hoorn ontwierp een plein in de vorm van een honingraat, met aan drie kanten een toegangspad, één naar het station en twee naar het centrum. De oorspronkelijk routing door het park vanaf de Veemarkt en Noorderstraat, met een hoofdasje naar de ingang van het station bleef hierdoor gehandhaafd. De sierbestrating met driehoekige stenen is nog altijd aanwezig.

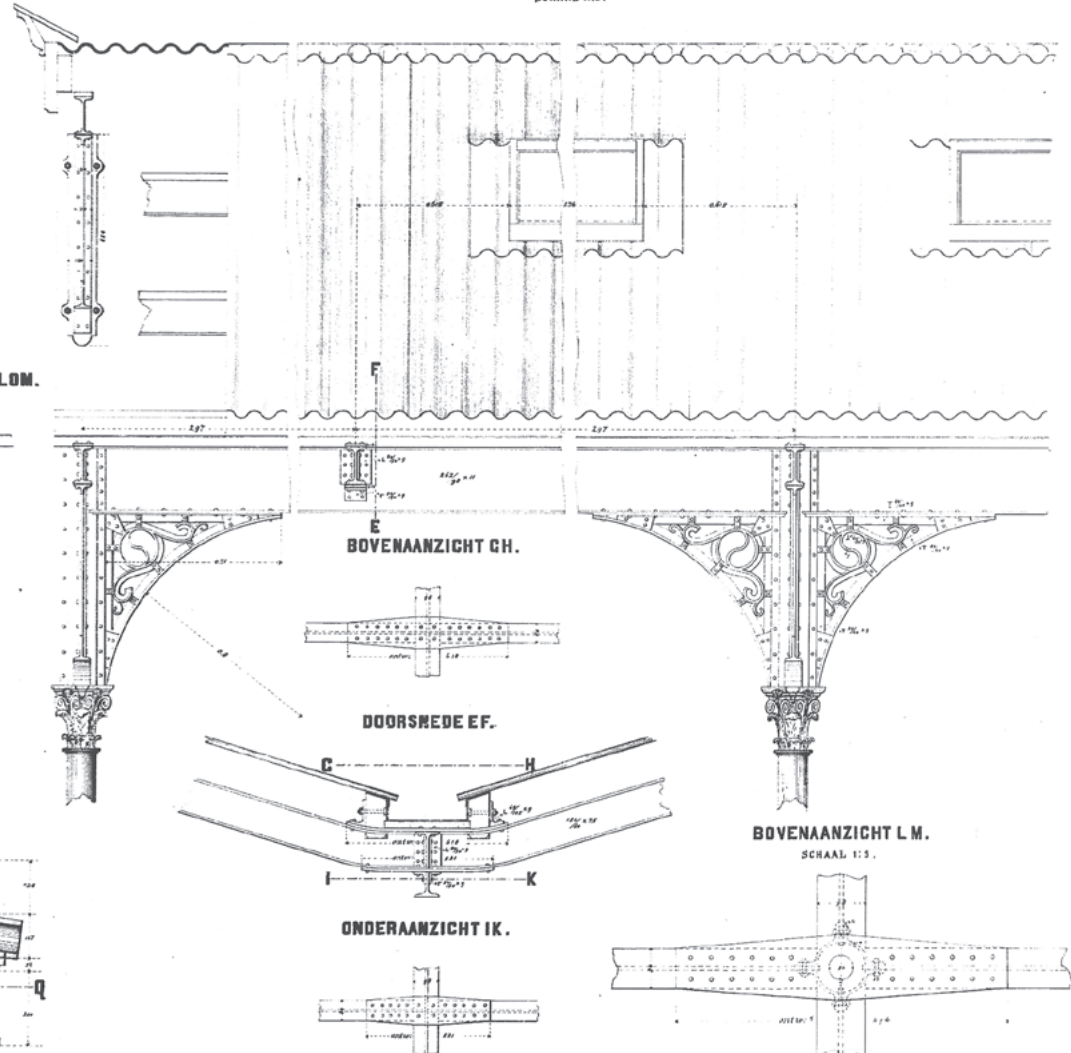
DOORSNEDE EN AANZICHT CD.
SCHAAL 1:10.

Detailtekeningen van de marquise (perronkap) aan de perronzijde van het station [HUA]

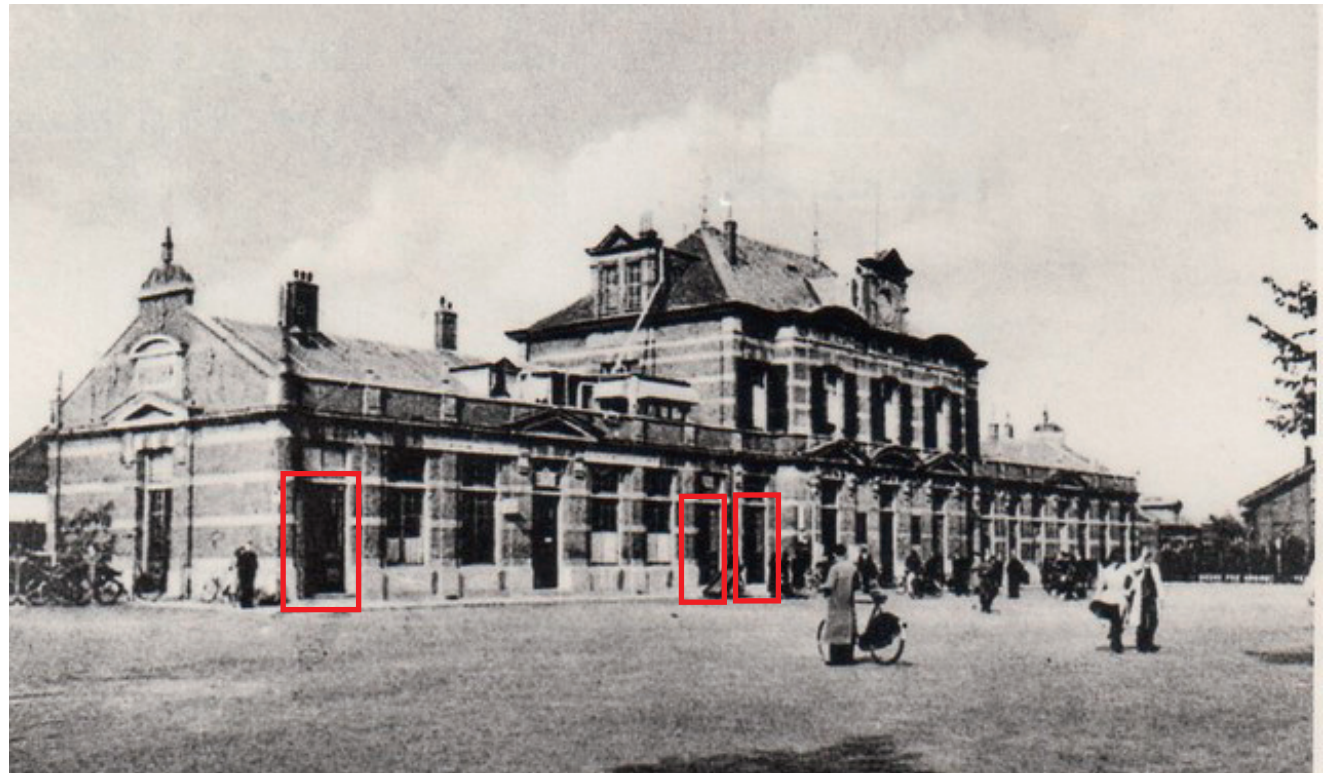
Station Hoor, ca. 1910. Drie ramen in de westvleugel en het middendeel zijn vervangen door een deur. In het dakvlak van de zijvleugels zijn een aantal dakkapellen en dakramen aangebracht. De ingrepen zijn bij de restauratie in 1990-1991 in oorspronkelijke staat hersteld. [WFA]

- Het merendeel van de wijzigingen is aangebracht bij de renovatie in 1990-1991. Het exterieur is bij de renovatie zoveel mogelijk teruggebracht in oorspronkelijke staat. De later aangebrachte dakkapellen op de zijvleugels zijn verwijderd. Het dakoppervlak van de zijvleugels is opnieuw in zink uitgevoerd en het dak van het middendeel in zinken leien.⁸⁶ Bij de renovatie zijn de in de jaren zestig gesloopte dakkapellen aan de voor-

zij- en achterkant weer teruggebracht. Er is daarbij niet gekozen voor een reconstructie van het oorspronkelijke neorenaissance ontwerp, maar voor een moderne variant. Architect Theo Fikkers argumenteerde dat reconstructie door gebrek aan voldoende gedetailleerde gegevens historisch dubieus en bovendien bouwkundig niet raadzaam was. De grote stenen dakkapellen moeten, stelt hij, veel te zwaar zijn geweest voor de relatief lichte kapconstructie.⁸⁷ Er is in plaats daarvan gekozen voor een lichte constructie in hout en staal, bekleed met glas en zink. Met het ontwerp is door de vormverwantschap met de nieuwe elementen in het interieur geprobeerd aan de buitenkant iets te laten zien van de renovatie van 1990-1991, terwijl gelijktijdig geprobeerd is het ontwerp te laten harmoniëren met het historische station.⁸⁸ De dakkapellen waren echter niet onomstreden. De moderne vormgeving leidde tot kritiek bij de gemeentelijke monumentencommissie, de stichting Stadsherstel en de historische vereniging Oud Hoorn.⁸⁹ Mede op verzoek van het Gemeentelijk Bureau Monumentenzorg werd in de dakkapel aan de voorzijde een stationsklok aangebracht, zoals ook oorspronkelijk aanwezig was. De verdwenen zandsteenkleurig geschilderde zinken pironen bovenop de voor- en zijvleugels konden wel worden geconstrueerd, omdat

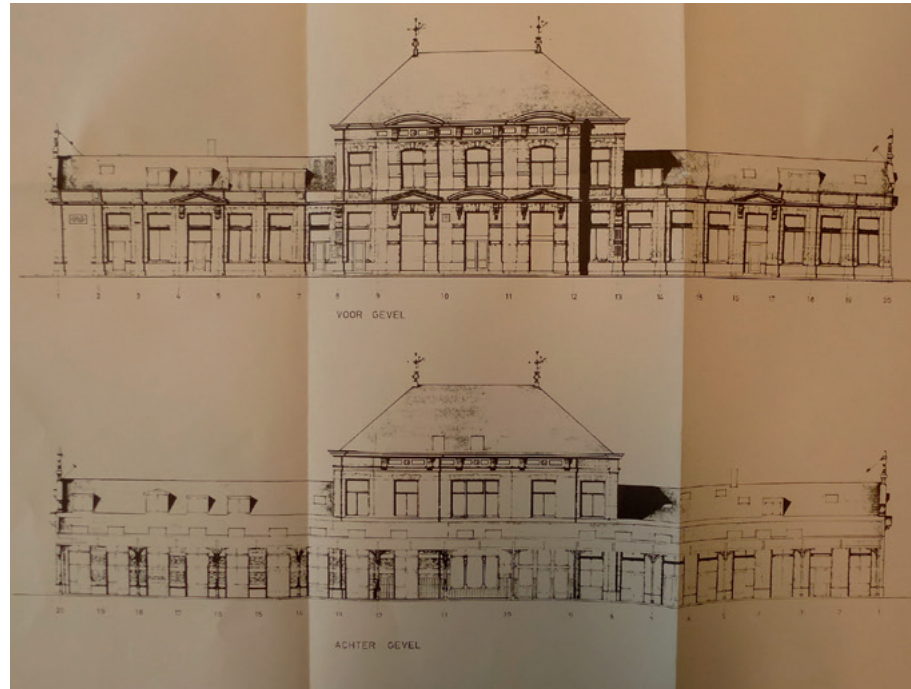
Voor- en achtergevel, bestaande toestand, 1989. [HUA]

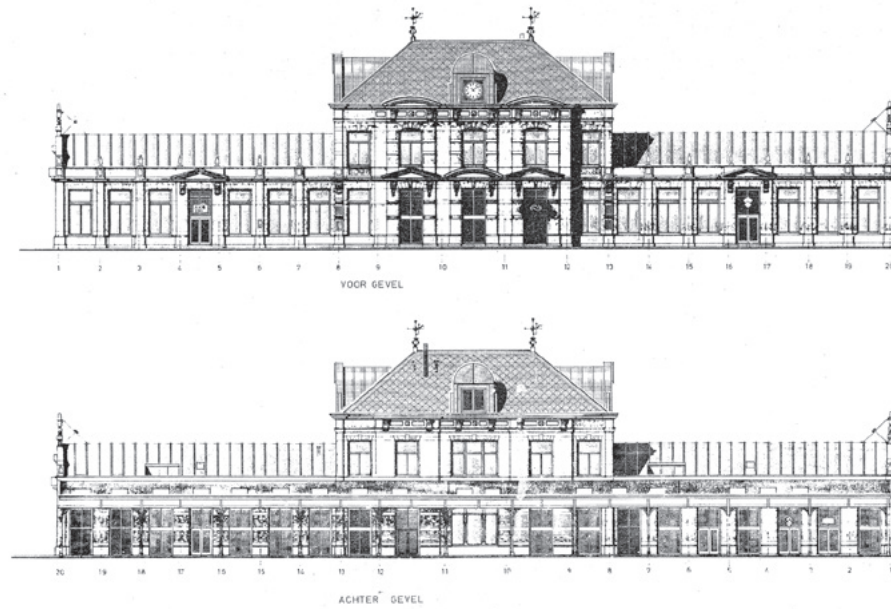
Voor- en achtergevel, nieuwe toestand, 1990 [HUA]

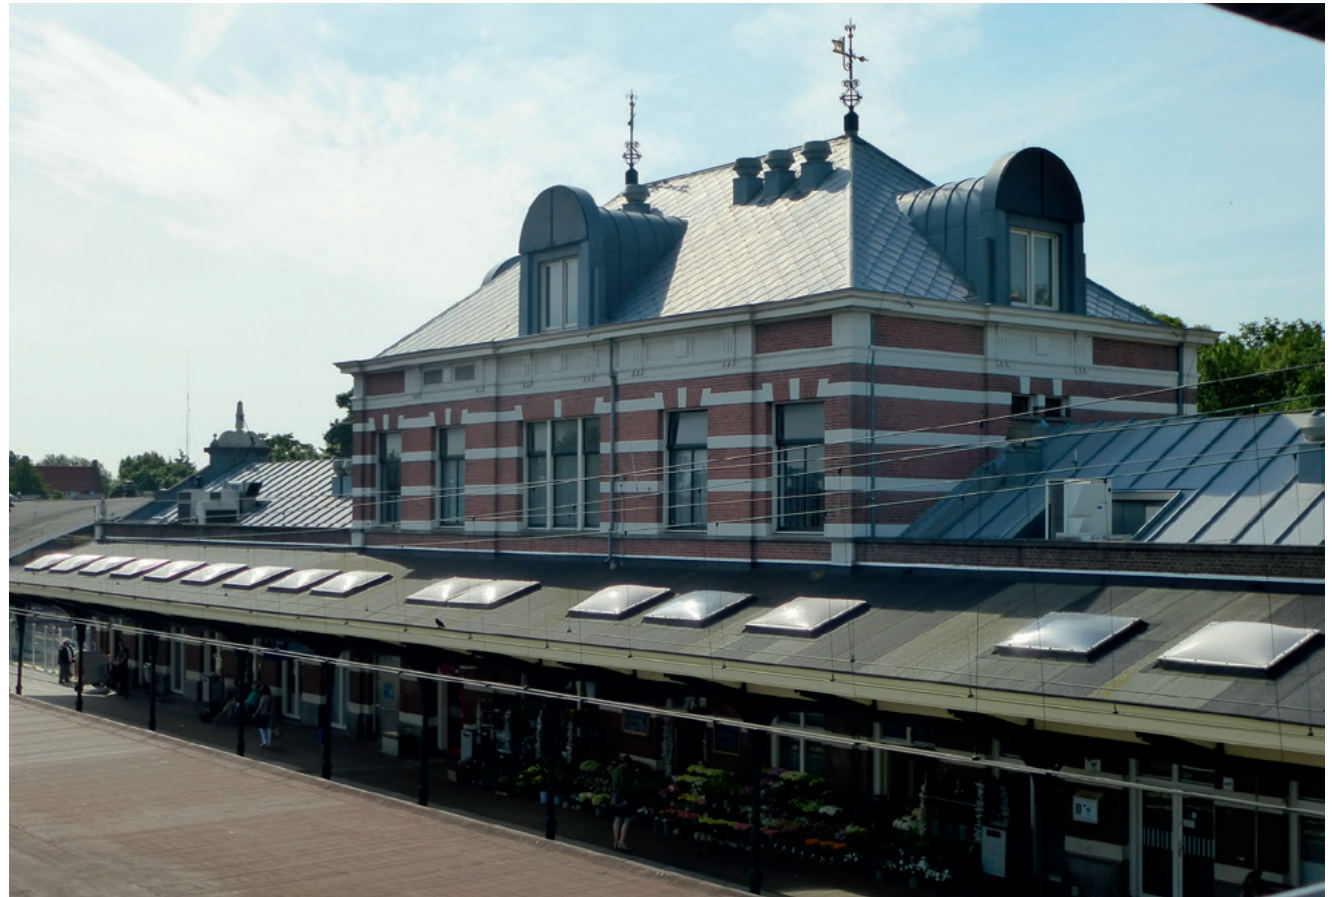
Perrongevel. De balkons voor de technische installaties, de schoorstenen op het middendeel en de bolvormige daklichten zijn later toegevoegd.
