Cultuurhistorische waardestelling

SteenhuisMeurs 18 juli 2014

STATION HOORN

CULTUURHISTORISCHE VERKENNING EN WAARDESTELLING

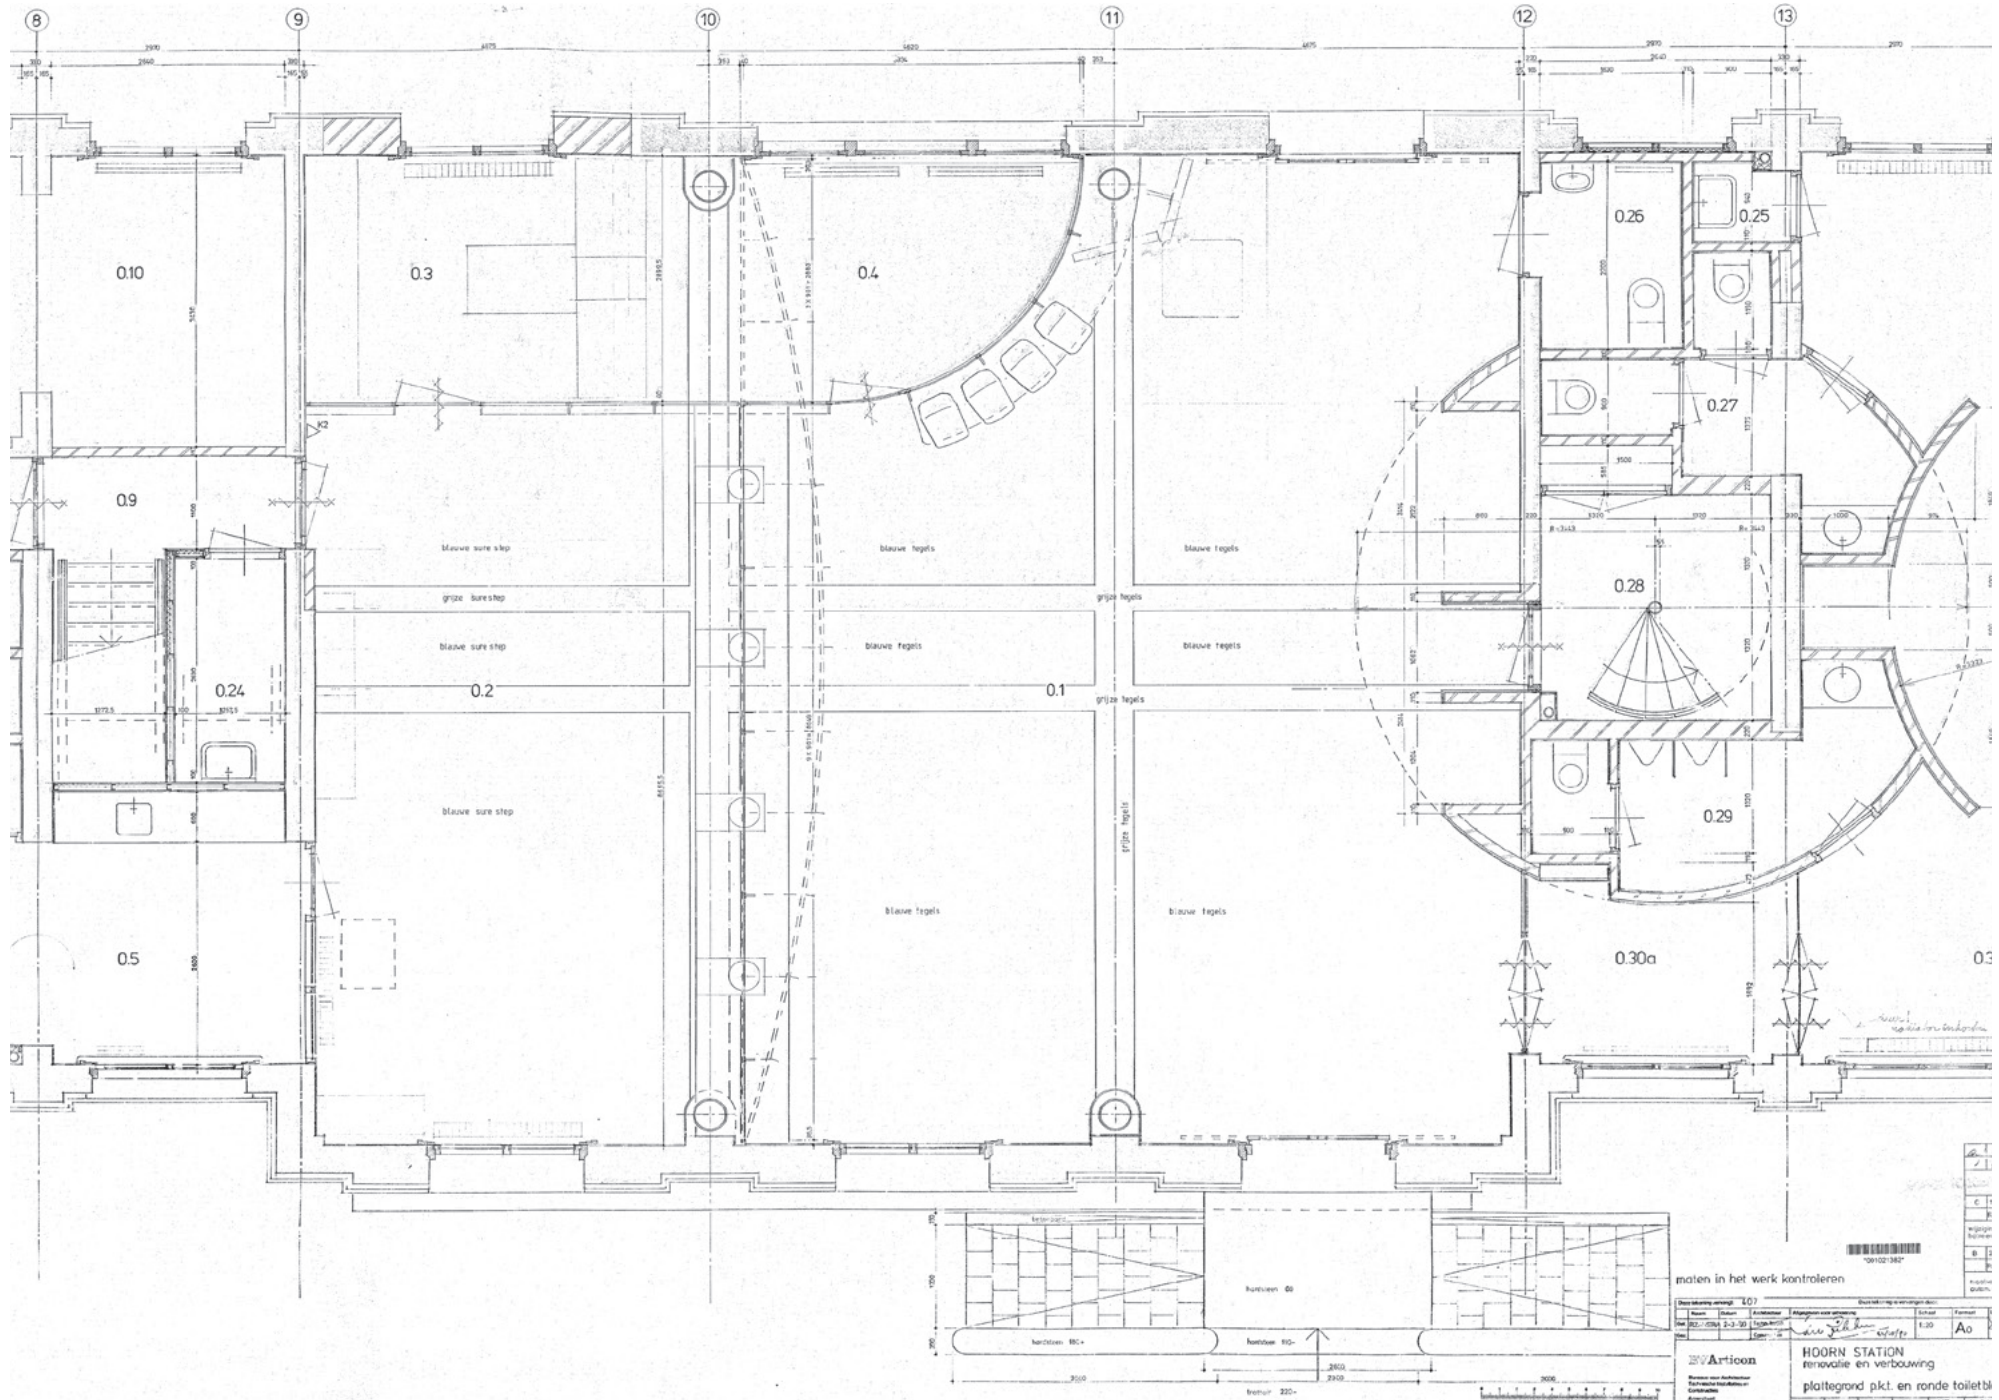
Ontwerptekening stationshal, 1991. [ProRail]

- De meest ingrijpende wijziging van het interieur vond plaats bij de renovatie van het station in 1990-1991. Om een nieuw indeling op de begane grond en verdieping te kunnen creëren zijn in het middendeel de dragende bakstenen binnenwanden afgebroken en vervangen door een staalskelet, **dat in zijn vormgeving dominant aanwezig is in het vernieuwde interieur.** De stationshal werd bij de renovatie heringericht. De loketten verschoven van achterwand (perronzijde) naar de westwand, waardoor ook een extra loket toegevoegd kon worden. De hal zelf werd daarmee een doorlopende, open ruimte, zodat de reizigers zich goed konden oriënteren en snel hun weg konden vinden naar het perron. In de noordwesthoek van de hal, in het verlengde van het plaatskaartenkantoor, kwam

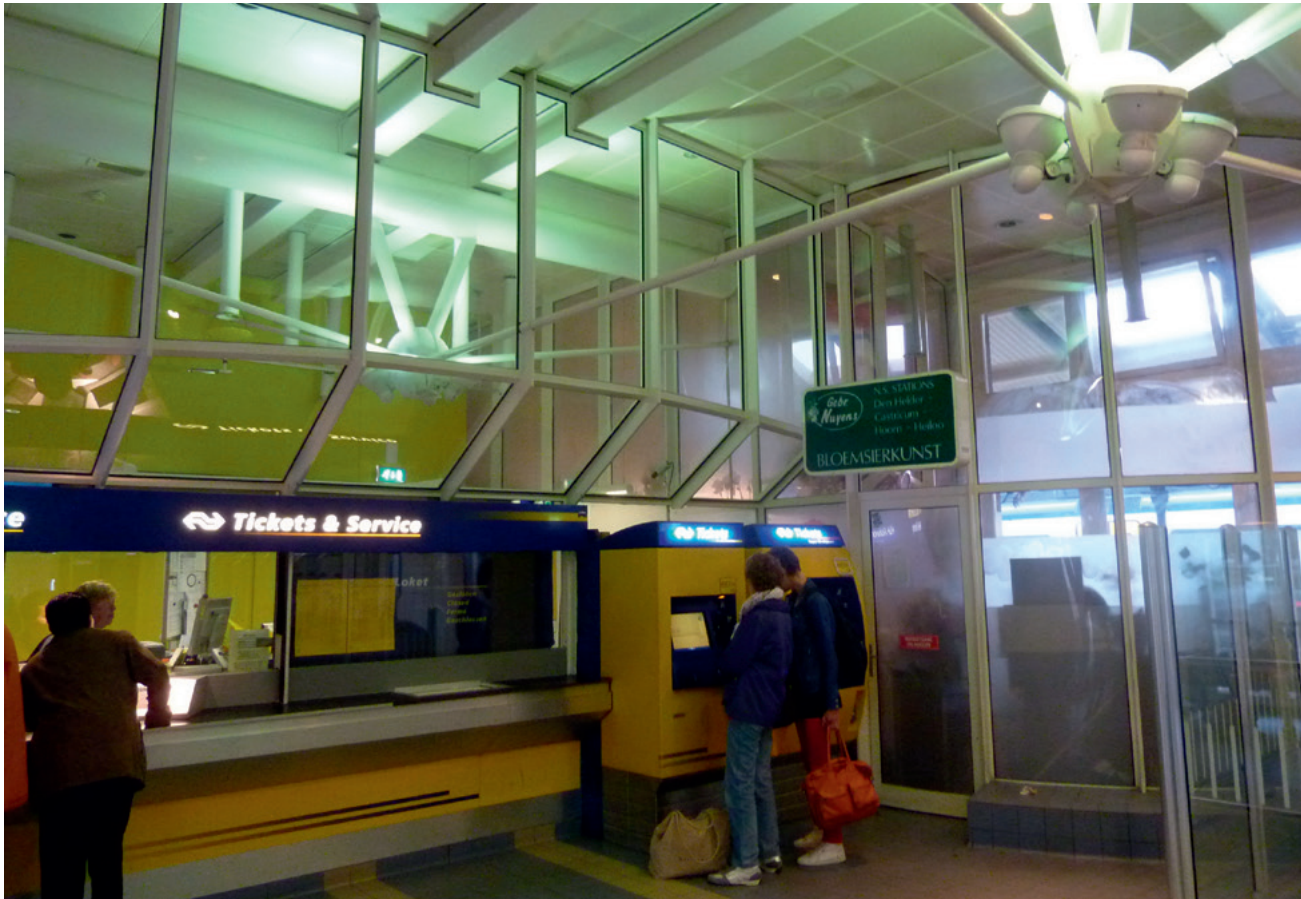
Stationshal na de renovatie in 1990-1991. Rechts van de kaartenautomaten was het reisbureau gevestigd. Hier zit nu een bloemenwinkel.

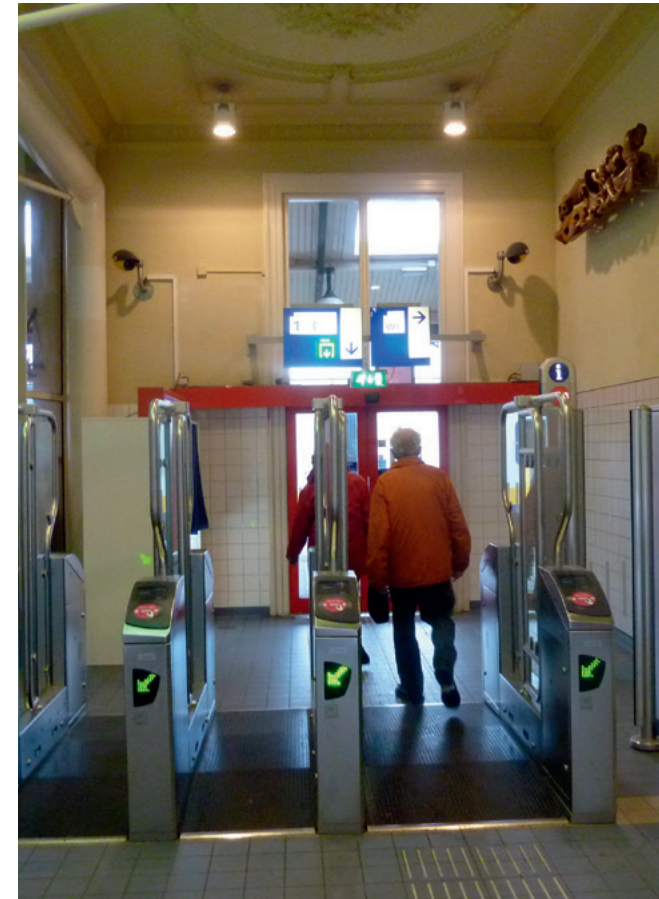
Stationshal (oostwand) met kunstwerk, OV poortjes en gerestaureerd sierplafond.

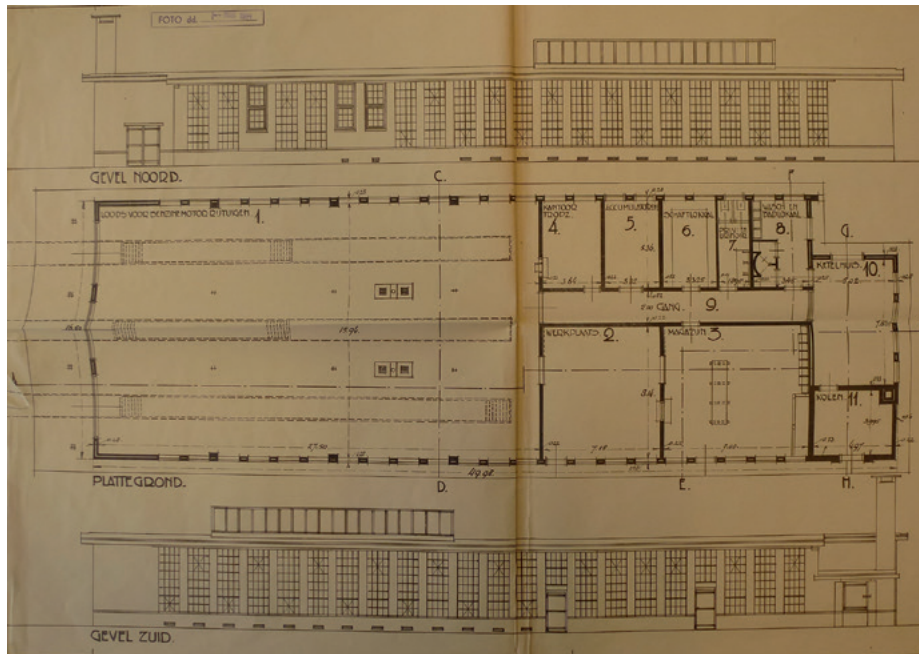
Plattegrond en zijgevels diesellocomotievenloods, 1929. [HUA]

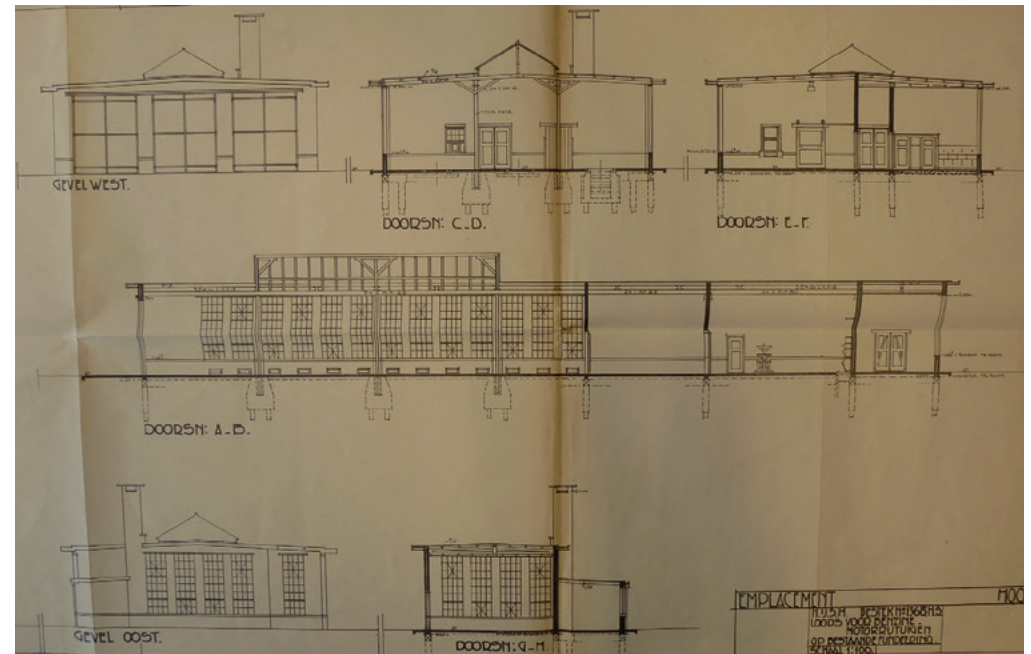
Voor- en achtergevel en doorsneden diesellocomotievenloods, 1929.

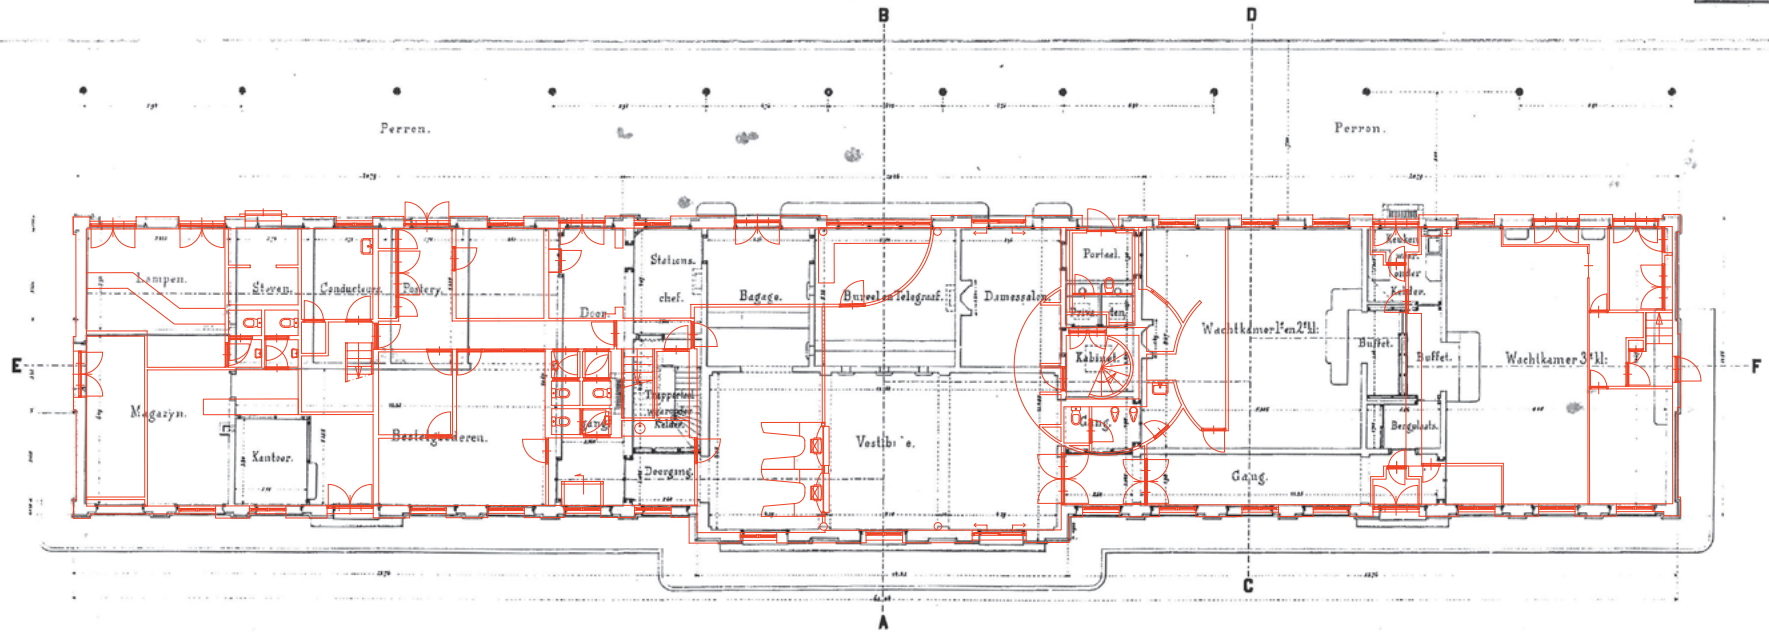
PLATTE CROND.

Huidige situatie geprojecteerd op de overdrachtstekeningen uit 1888.
