Station

Cultuurhistorische waardestelling

STATION GELDERMALSEN

CULTUURHISTORISCHE VERKENNING EN WAARDESTELLING

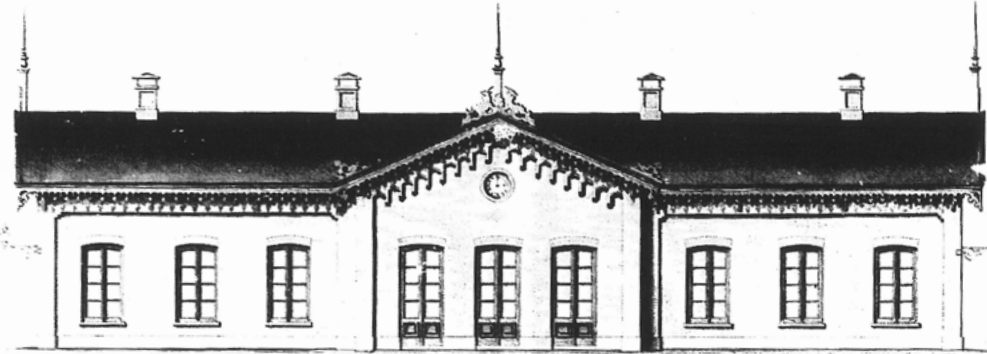
BLAD N:119.

Bestektekening van station I Geldermalsen, omstreeks 1868. [ProRail]

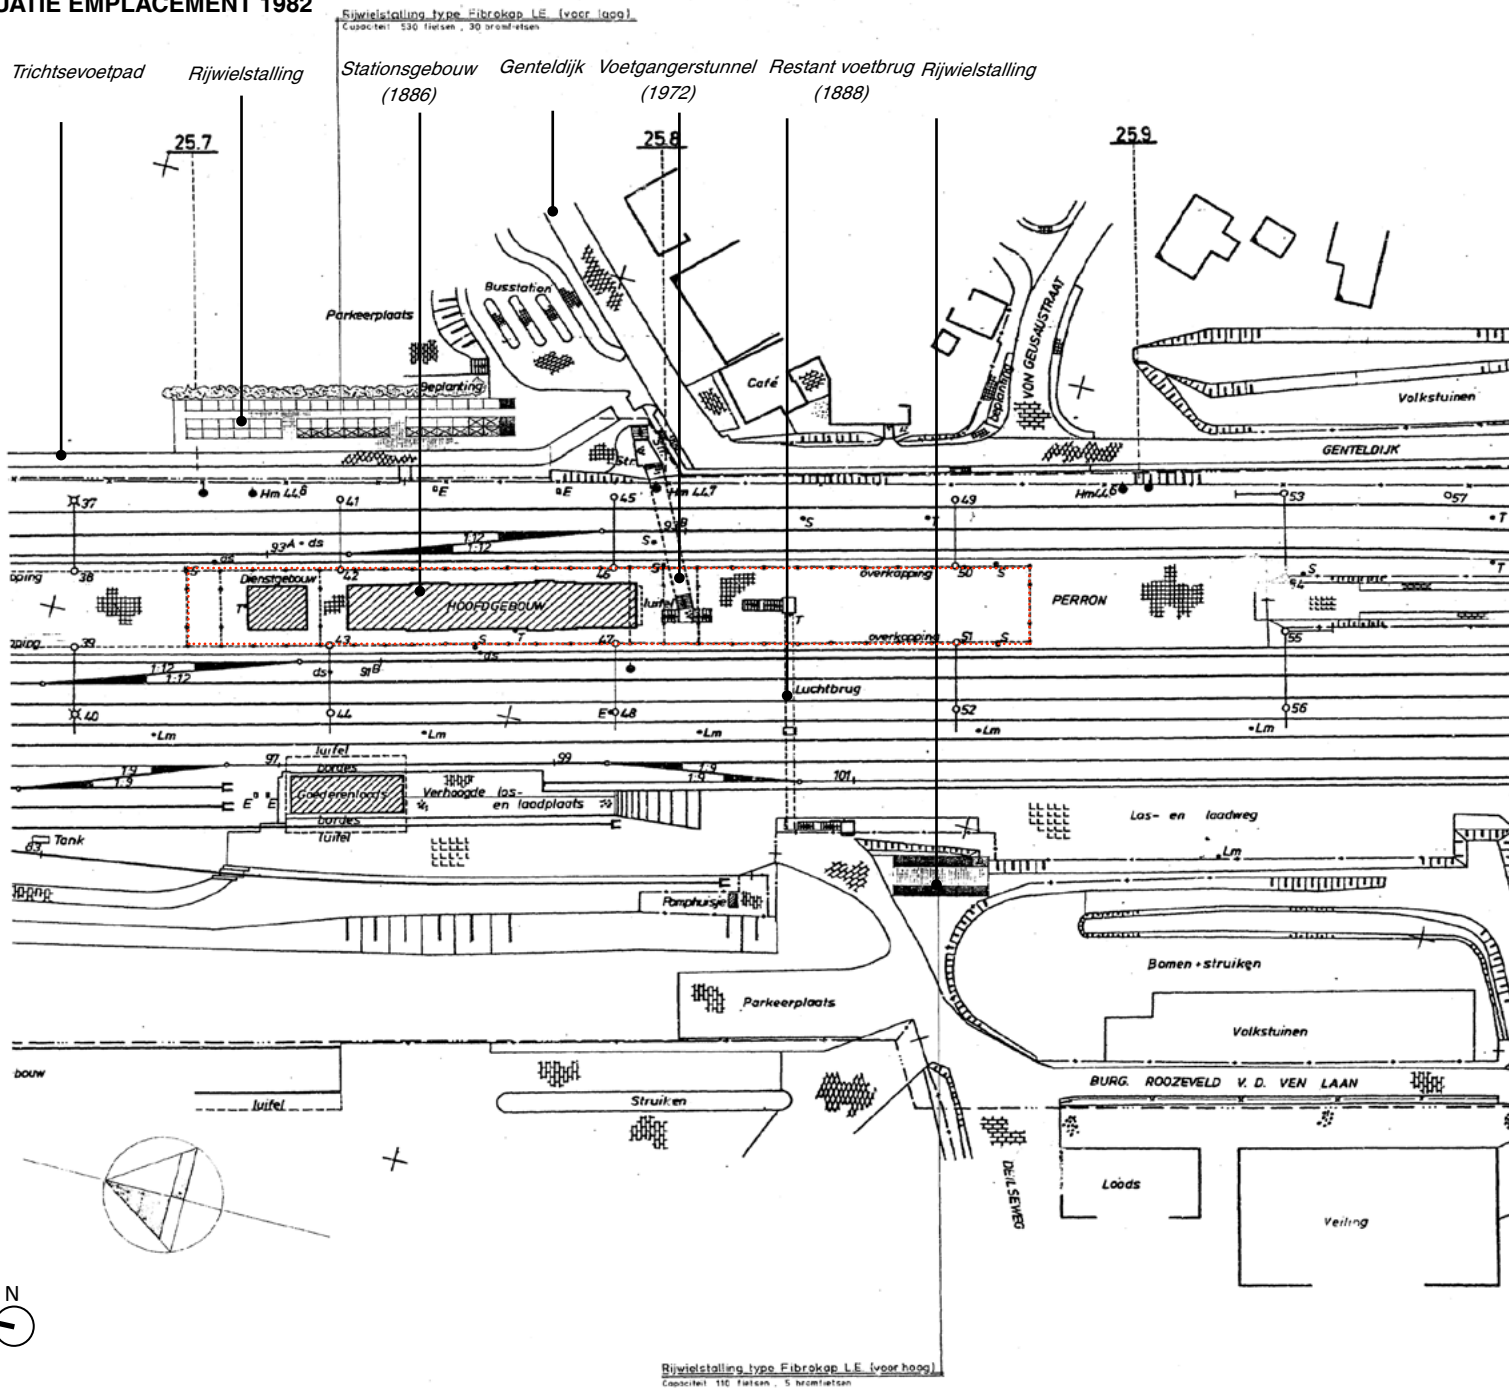
SITUATIE EMPLACEMENT 1982

Emplacement, 1982. [HUA]

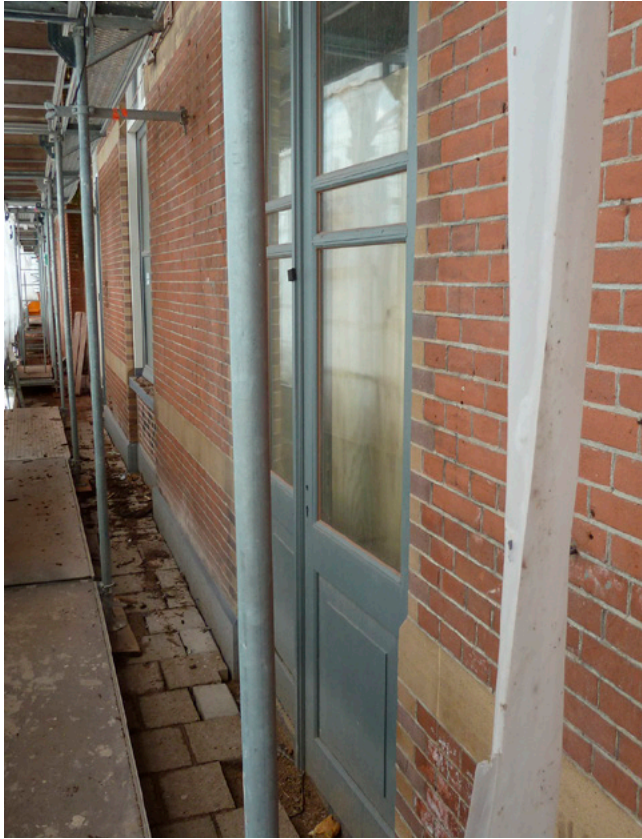
Nieuwe kozijnen.

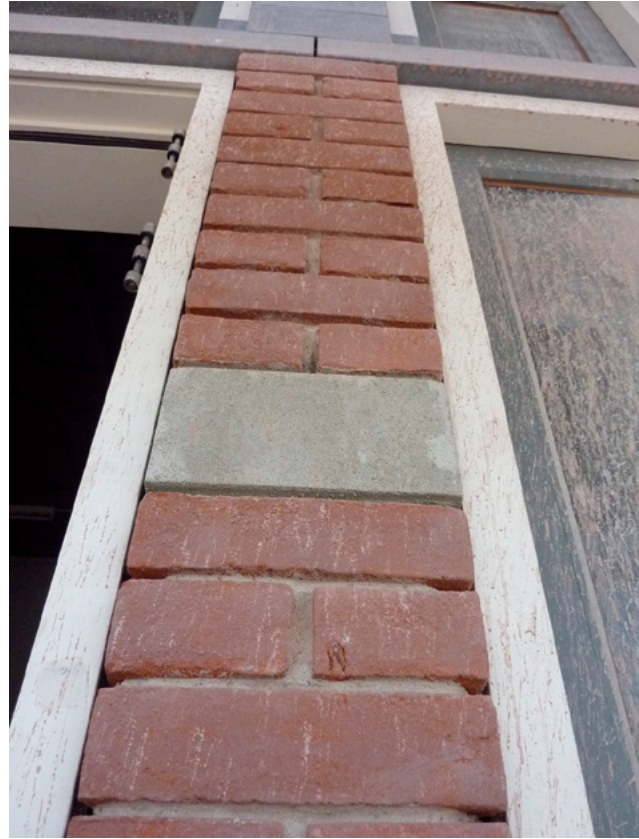
Herstel metselwerk en restauratie van het voegwerk.

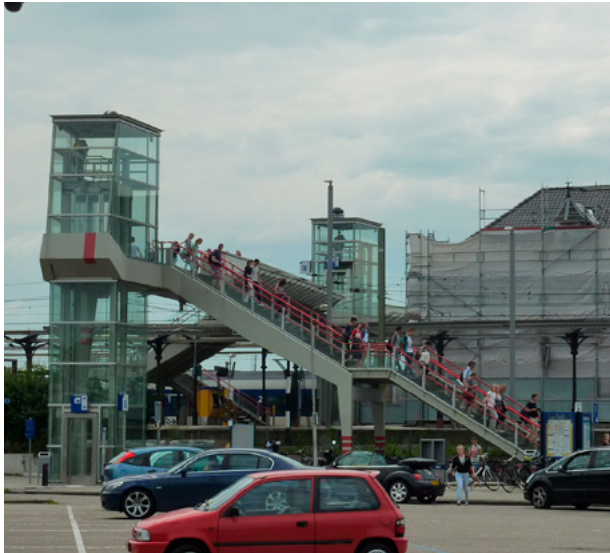
Liften en trappen van de huidige voetgangersbrug.

De voetgangersbrug (ontwerp Movares) die het eilandperron met de twee voorpleinen van het station verbindt is gebouwd in 2010 in een moderne vormtaal. Het deel van de historische voetgangersbrug uit 1888 werd hiervoor ontmanteld. De tunnel die daarvoor in gebruik was sociaal onveilig en niet toegankelijk voor mindervaliden. Deze werd volgestort. De brug is honderd meter lang en drie meter breed, met trappen van vier meter breed. De uiteinden van de brug liggen iets lager dan het middelpunt. Drie liften, waarvan de middelste door de perronkap steekt, zorgen dat de brug ook voor mindervaliden toegankelijk is.
