## Na-oorlogs type Sextant

# STATIONSTYPE SEXTANT

CULTUURHISTORISCHE WAARDESTELLING

AUGUSTUS 2012

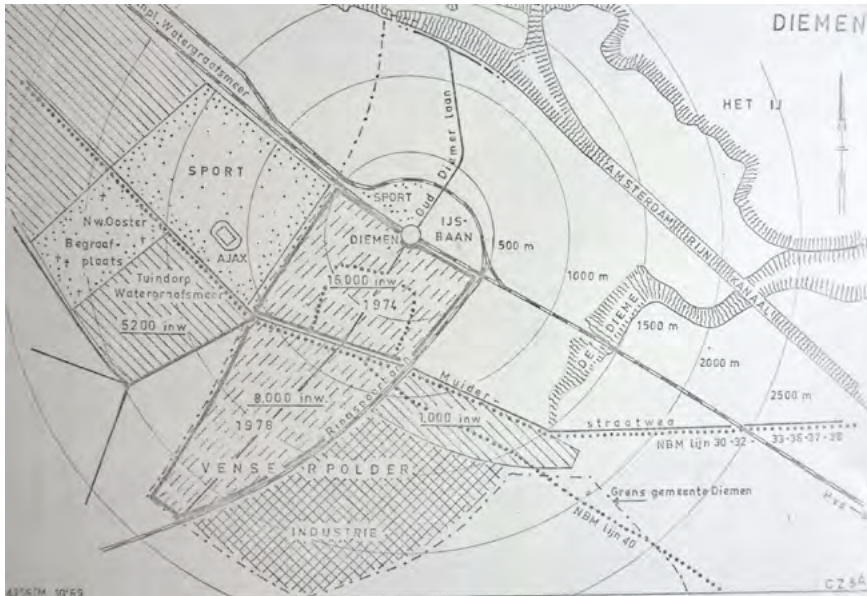
Afb. 2.1 Analysekaart van het inwoners- en reizigerspotentieel voor het nieuw aan te leggen station Diemen. Detail van kaart, 1969

Stations die bij nieuwe stadsuitbreidingen werden aangelegd zijn bijvoorbeeld Utrecht Overvecht (afb. 2.3), Rotterdam Alexander (afb. 2.5), Tilburg West (2.6) en Diemen (afb. 2.12). In het archief van station Diemen bevindt zich een analyse-kaart uit 1969, met het reizigerspotentieel binnen de verschillende afstanden tot het station (afb. 2.1). Deze kaart behoort bij een haalbaarheidsonderzoek voor de bouw van een nieuw station bij de geplande uitbreiding van Diemen als forensengemeente voor Amsterdam. Het is de enige in de archieven aangetroffen onderbouwende kaart voor de aanleg van een nieuw station met sextant.

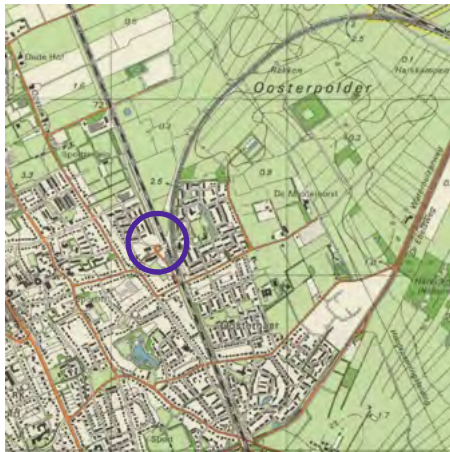
Afb. 2.2 Haren, 1982. Heropening van een halte, noordelijker dan het oude gebouw. Gebouwd als voorstadhalte van Groningen en daarmee excentrisch ten opzichte van Haren.

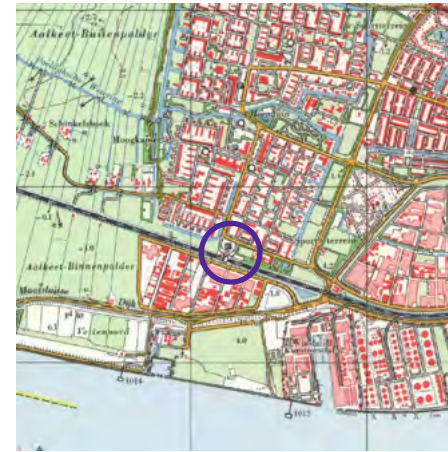
Afb. 2.3 Vlaardingingen West, 1981. Nieuw station. Door ligging van het bestaande spoor nabij de Nieuwe Waterweg, ligt het station excentrisch ten opzichte van de woonwijken.

Sommige nieuwe stations liggen excentrisch ten opzichte van de stadsuitbreidingen, omdat de bestaande infrastructuur slechts uitbreiding aan één zijde van het spoor toeliet. Zo ligt bij de stations Vlaardingen West (afb. 2.3) en Maassluis West (2.9) het spoor parallel aan en vlakbij de Nieuwe Waterweg, waardoor de stations aan de buitenrand van de woonwijk kwamen te liggen.

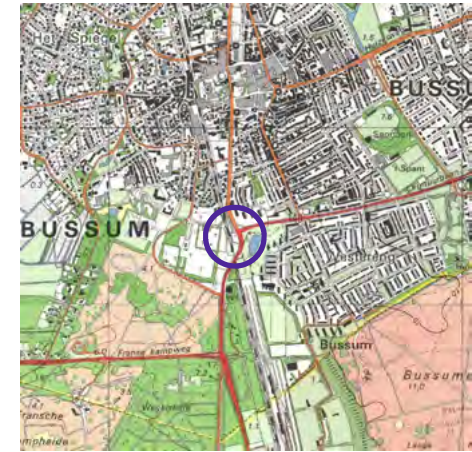
Afb. 2.4 Bussum Zuid, 1981-82. Haltegebouw bij bestaand p&r-station. Gesticht voor autobruikers en daarom los van woonwijken, nabij uitvalswegen aangelegd.

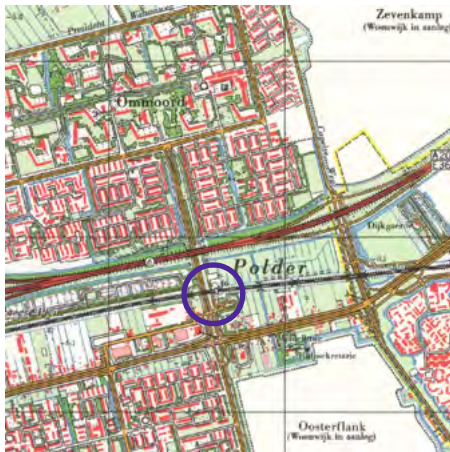
Afb. 2.5 Rotterdam Alexander, 1981. Nieuw station ten behoeve van grote stadsuitbreiding wijken Alexanderpolder en Ommoord.

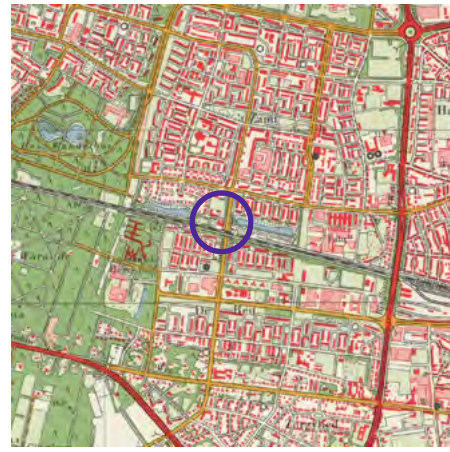
Afb. 2.6 Tilburg West, 1980. Nieuw station ten behoeve van stadsuitbreiding en universiteit.

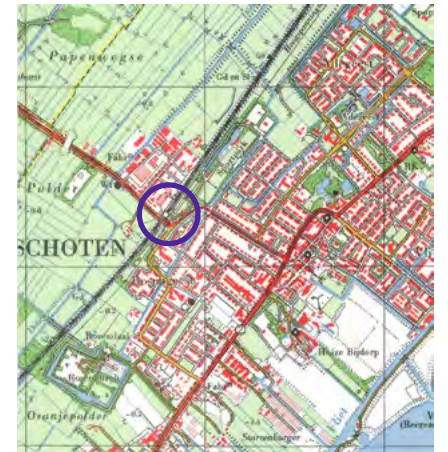
Afb. 2.7 Voorschoten, 1981. Vervanging van een oud station tussen de bebouwde kom en het open weideland.

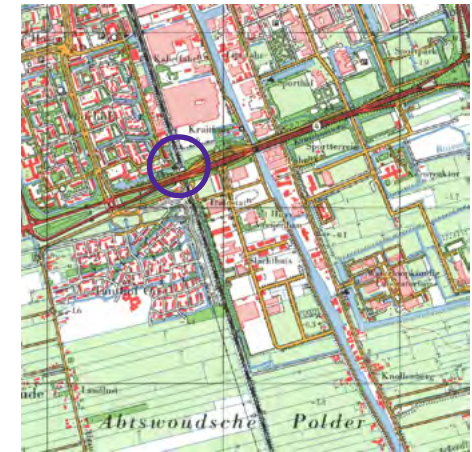
Afb. 2.8 Delft Zuid, 1981. Nieuw station bij stadsuitbreiding en nieuw universiteitsterrein.

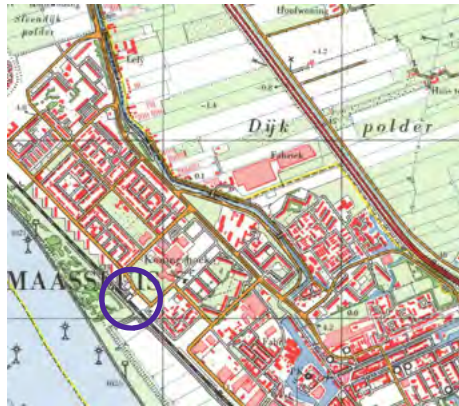
Afb. 2.9 Maassluis West, 1981. Nieuw station, evenals Vlaardingen excentrisch gelegen aan de rivier.

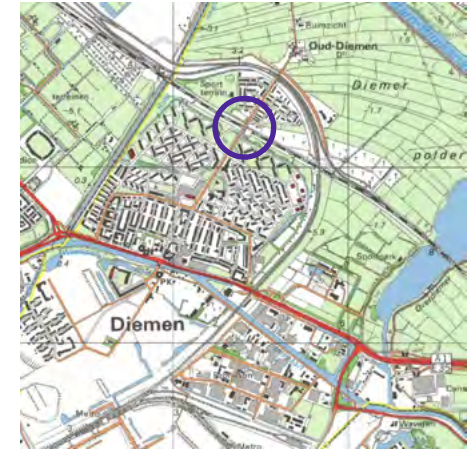
Afb. 2.12 Diemen, 1981. Nieuw station ten behoeve van geplande stadsuitbreiding.

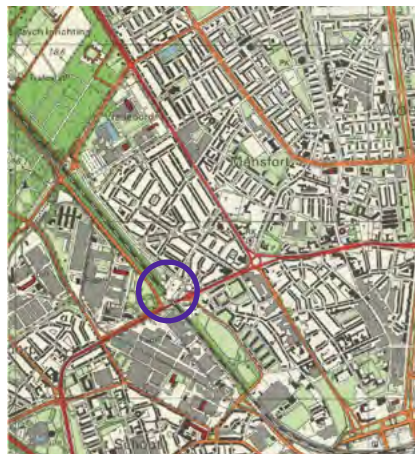
Afb. 2.13 Eindhoven Beukenlaan, 1983. Nieuw station tussen nieuwe woonwijk en bedrijfstreinen.

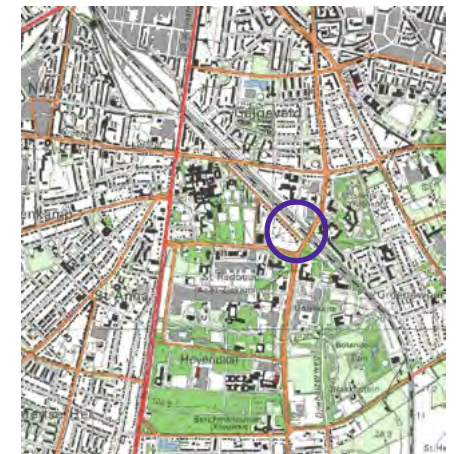
Afb. 2.16 Nijmegen Heijendaal, 1985. Nieuw station te midden van nieuwbouw van umc, universiteit en hogescholen.

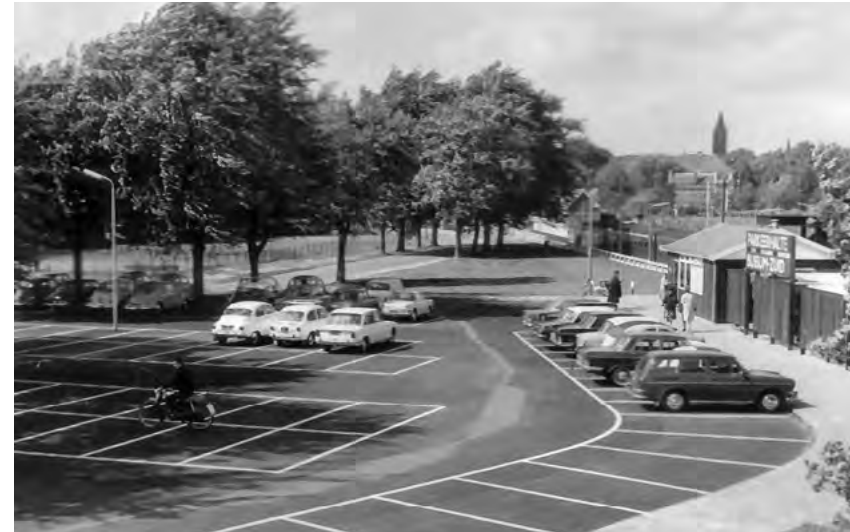
Afb. 2.17 De ruime parkeerplaats bij treinhalte Bussum-zuid in 1965.

Een bijzondere functie had station Bussum Zuid. Dit station is eind jaren '60 aangelegd als eerste 'park+ride'-station, om de concurrentie met het toenemende autoverkeer aan te gaan. Het station ligt daarom nabij uitvalswegen en relatief ver van bestaande woonwijken en beschikt vanaf het begin over een grote parkeerplaats (afb. 2.17). Vanaf midden jaren '60 zijn vrijwel doorlopend plannen gemaakt door NS om het aantal parkeerplaatsen uit te breiden. Dit gebeurde in fases (afb. 2.18). Uiteindelijk is eind 20e eeuw naast het parkeerterrein ook een hotel voor zakenreizigers gebouwd (afb. 2.19).

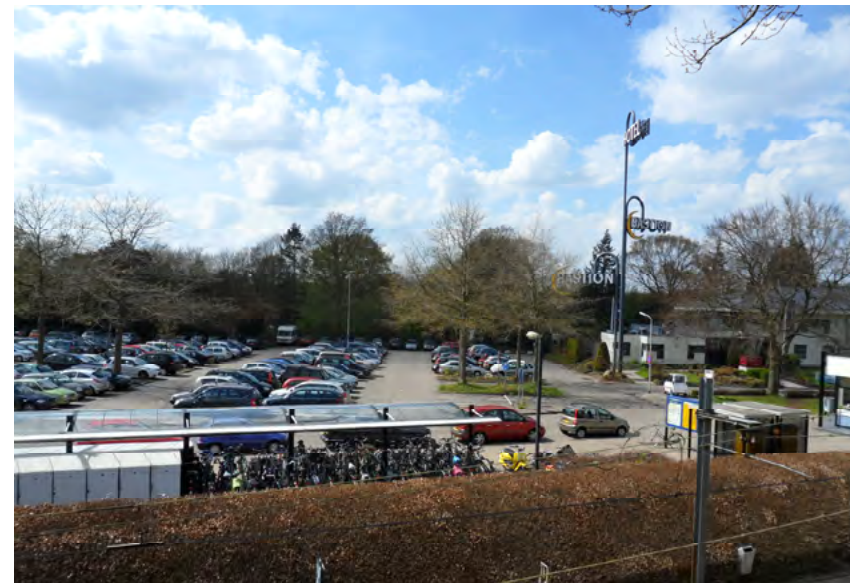
Afb. 2.19 De parkeerplaats en naastgelegen hotel in de actuele situatie.

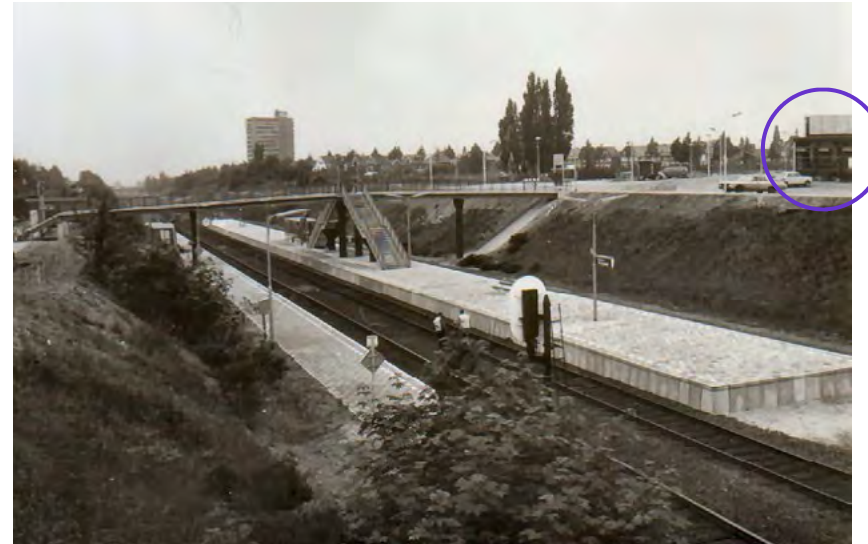
Afb. 2.20 Het grote hoogteverschil op station Nijmegen Heyendaal. In het midden verdiept de spoorbaan met perrons. Rechtsboven de sextant en parkeerplaats. Foto 1970

Omdat bij de sextant de architectonische band met het station mist, vormt het bouwwerk geen overgang tussen de openbare weg en het emplacement (afb. 2.21, 2.22 en 2.23). Te meer daar de sextant meestal op straatniveau staat en het betreffende spoor met perrons vaak verdiept of verhoogd is aangelegd. Extreme voorbeelden hiervan zijn Eindhoven-Beukenlaan en Nijmegen Heyendaal (afb. 2.20).

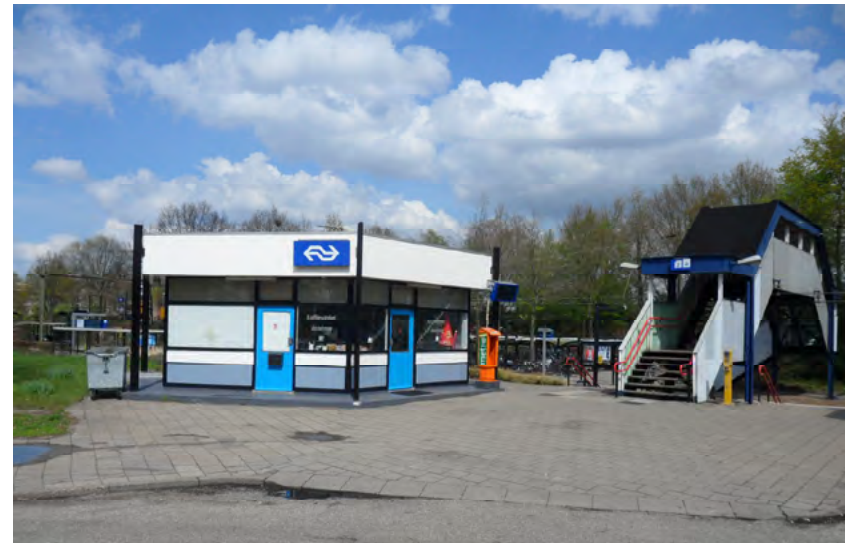
Afb. 2.21 De sextant, hier op Bussum Zuid, staat stedenbouwkundig los van zijn omgeving en terzijde van de verkeersstromen van en naar de treinen.

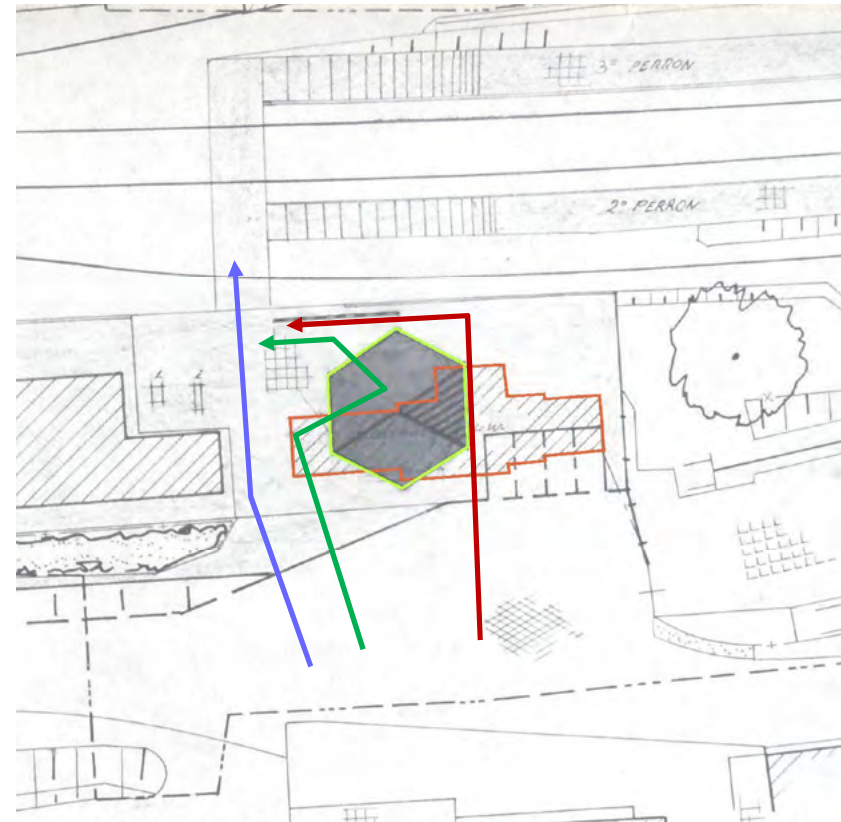
Afb. 2.24 Station Beek-Elsloo als voorbeeld van de ontwikkeling van de relatie met de omgeving, en de ontwikkeling van de verkeersstromen door veranderende functies. Detail van de bestekstekening, maart 1976.

- Rood bouwwerk en rode lijn : het oude station vormde de poort tussen omgeving en spoor. De loopstroom lag door het gebouw.
- Groen bouwwerk en groene lijn : de sextant staat los in de ruimere ruimte van het stationsplein. De loopstroom ging voornamelijk door het gebouw.
- Blauwe lijn : door opheffing van loketfunctie en wachtruimte, gaat de actuele loopstroom over het stationsplein direct naar het spoor.

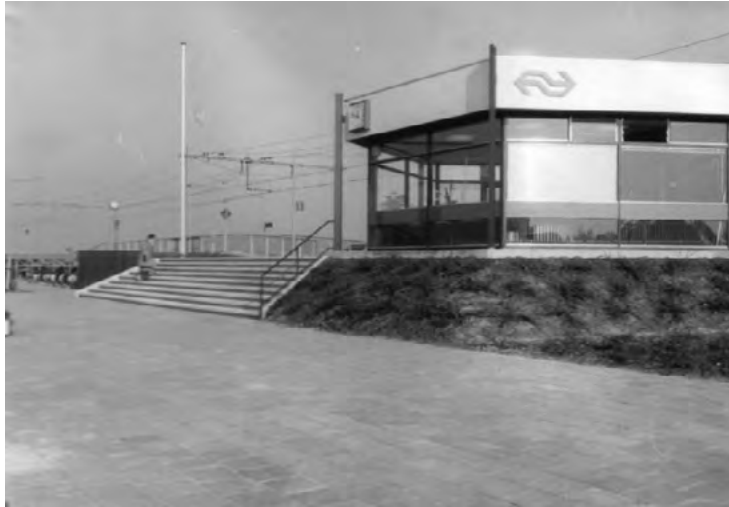
Afb. 2.25 Station Haren in 1969. De brede trap en de hoger gelegen sextant vormen samen het gezicht van het station.

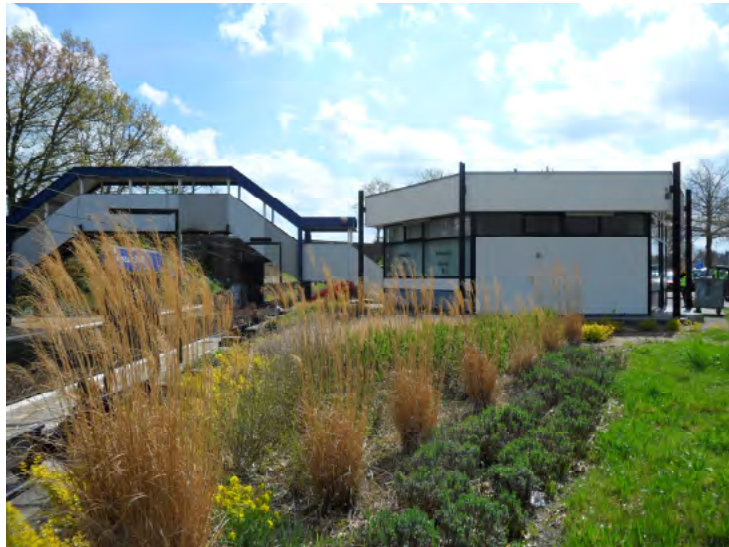
Afb. 2.26 Op Bussum Zuid is met een brede plantenborder een overgang gecreëerd tussen het lager gelegen perron en het grasveld op straatniveau.

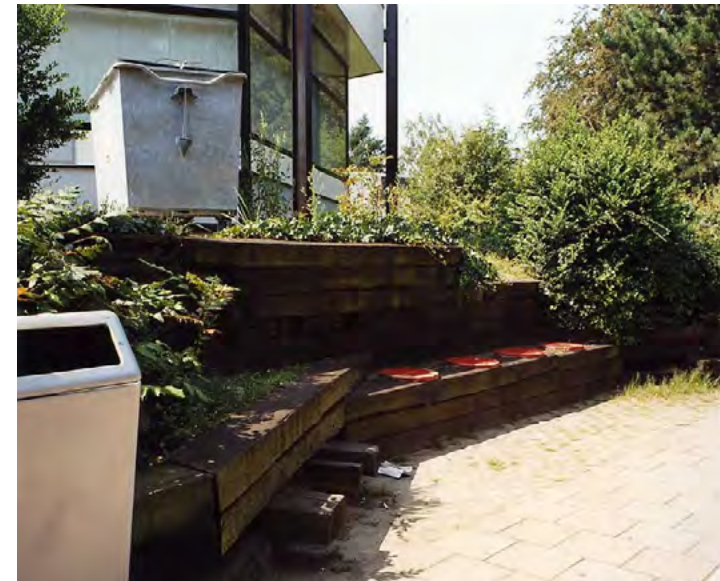
Afb. 2.28 Bielsbouwsel tussen stationsplein en perron te Bussum Zuid.

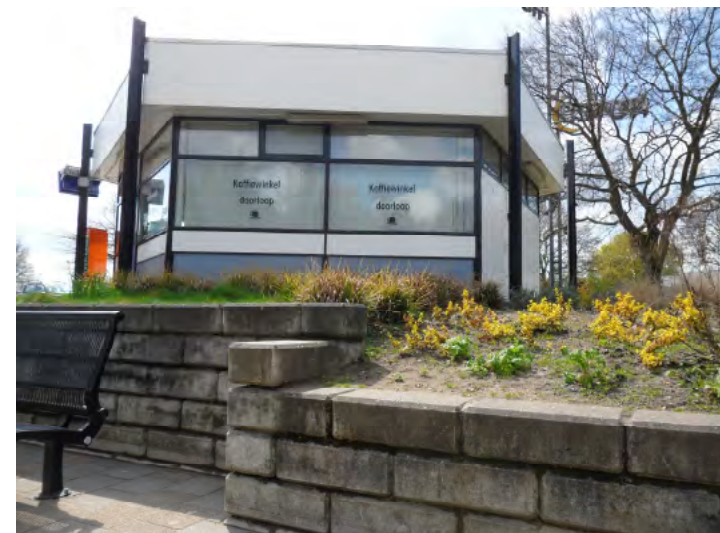
Afb. 2.29 De huidige stapelmuurtjes van betonblokken te Bussum Zuid.

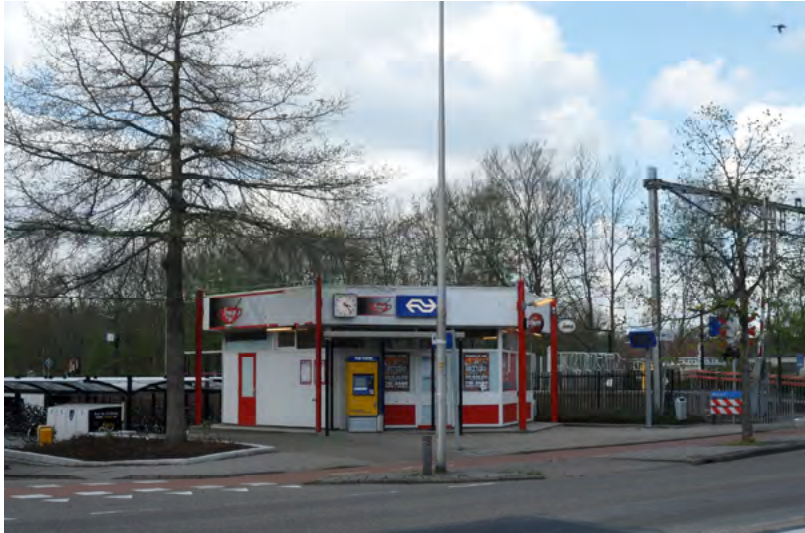
Afb. 2.30 Sextant te Diemen als horecagelegenheid.

In de actuele situatie hebben de sextanten merendeels een horecafunctie (afb. 2.30 en 2.31). Hierbij vormen zij kort-verblijfsplaatsen voor reizigers en passanten. Op de boeiboorden zijn logo's van de betreffende keten of uitbater geplaatst. Hierbij is in het aantal gevallen ook het NS-logo van het boei-boord verwijderd, zoals bij Eindhoven-Beukenlaan. Deze verandering van functie heeft voor de directe omgeving soms het gevolg dat bij de entree een klein terras wordt ingericht.

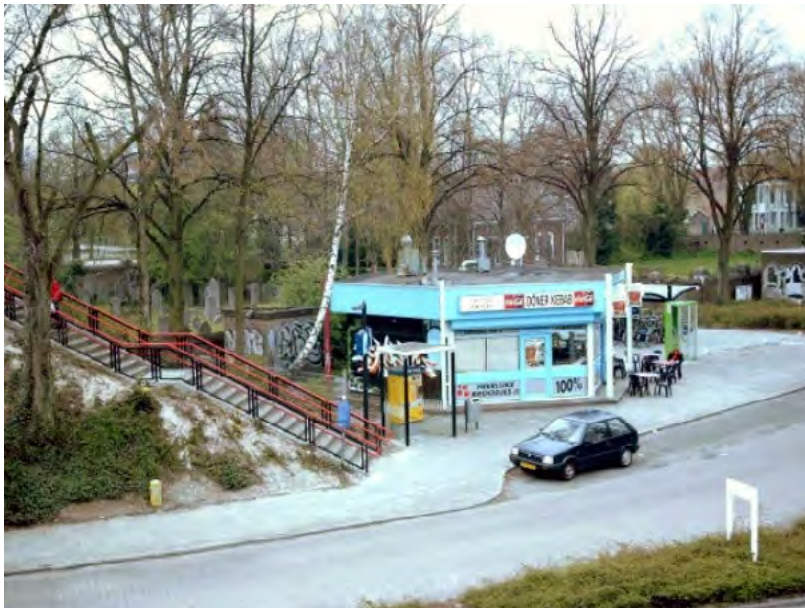
Afb. 2.31 Sextant te Eindhoven-Beukenlaan als horecagelegenheid. Foot 2005

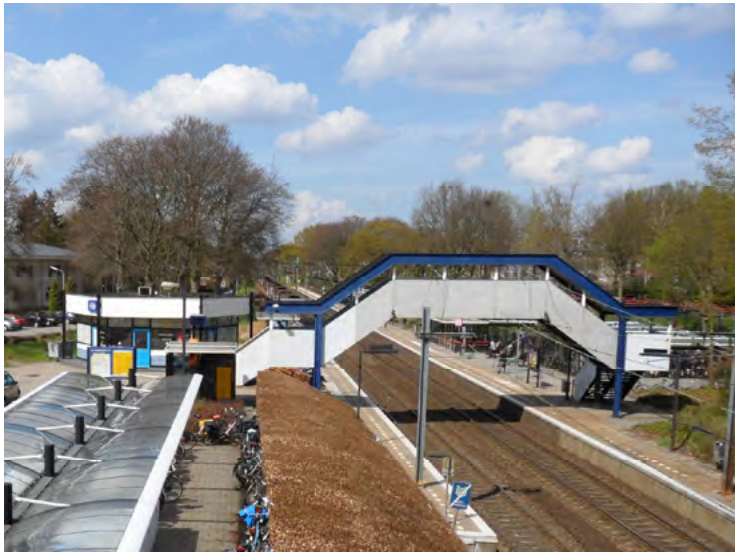
Afb. 3.1 Emplacement van Bussum Zuid, waarbij sextant en passerelle wél een architectonische samenhang vertonen.

Per locatie is de invloed en aanwezigheid van de sextant op het emplacement verschillend. Twee uitersten vormen de stations Bussum Zuid en Diemen. Op het eerste emplacement vormt de combinatie van de oudere passerelle met de sextant wel een vormtechnische samenhang (afb. 3.1, zie ook 2.24). Hierdoor heeft het emplacement een sterkere en meer herkenbare uitstraling dan bij de andere sextanten. Station Haren had in oorsprong ook een dergelijke samenhang in, door de combinatie van sextant en entreetrap naar het perron (zie afb. 2.23).

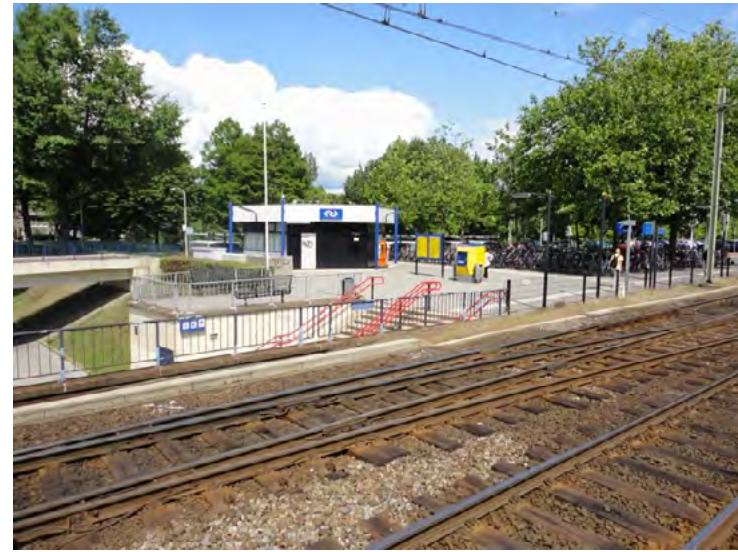
Afb. 3.3 Emplacement van Tilburg universiteit. Er is geen architectonische samenhang tussen verschillende inrichtingselementen. Foto 2011

Door de multi-toepasbare vormgeving van de sextant, heeft het gebouw op de meeste stationslocaties geen architectonische relatie met het emplacement. Hierdoor mist een dergelijk station een aansprekend gezicht en een samenhang tussen de verschillende inrichtingselementen (afb. 3.3).

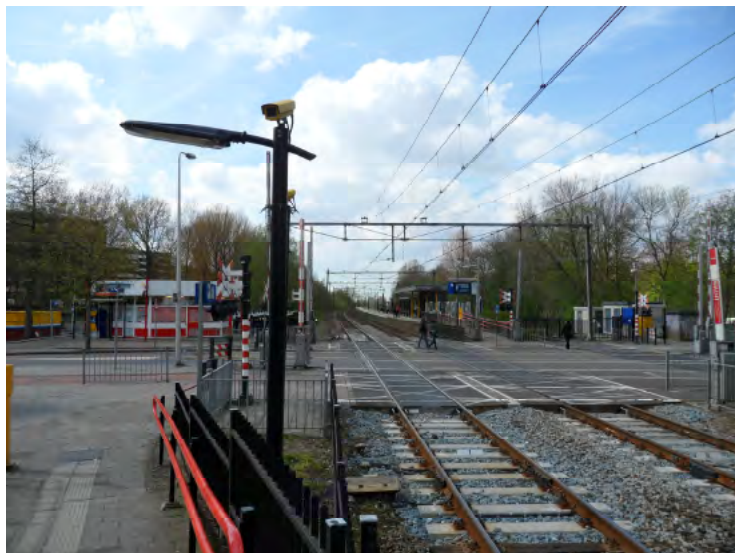
Afb. 3.2 Emplacement van Diemen, waarbij sextant terzijde wegvalt in de veelheid van inrichtingselementen en de brede kruisende weg.

Station Diemen is voorbeeld van een emplacement zonder samenhang. Dit komt deels omdat halte Diemen in beginsel als onbemande halte was bedoeld. Door het niet op tijd leverbaar zijn van de Makomat automaat, moest alsnog een tijdelijke voorziening voor de verkoop van plaatskaarten worden ingericht. Het aantal reizigers was daarbij veel groter dan verwacht, waarom NS besloot alsnog een definitief haltegebouw te plaatsen<sup>1</sup>. In de actuele situatie valt de sextant hier weg in de omgeving door de veelheid aan verschillende inrichtingselementen (afb. 3.2). De later toegevoegde grote, architectonisch fraai vormgegeven,abri's op de beide perrons zijn daardoor nadrukkelijker aanwezig als stationsgezicht, dan het haltegebouwtje zelf.

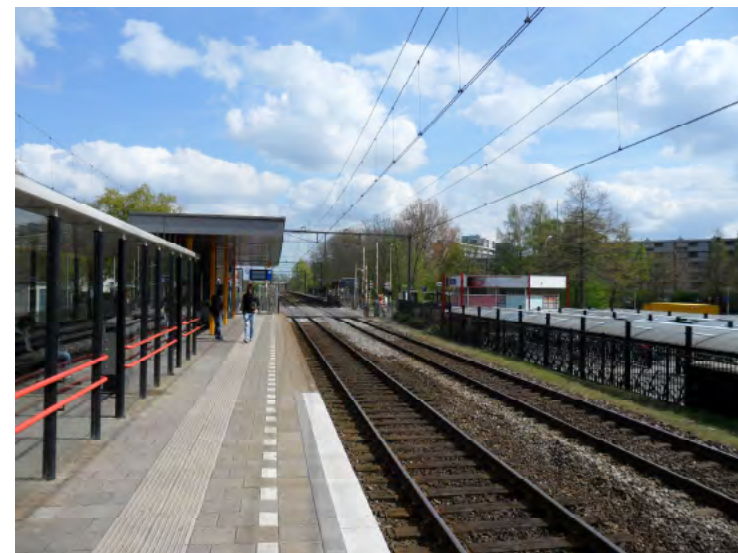
Afb. 3.4 Emplacement van Diemen, met verschillende typen abri's naast elkaar. Rechts achter de fietsenstalling staat het voormalige haltegebouw.

Omdat de wachtruimte in het gebouw zeer beperkt is en inmiddels vaak voor herbestemming is opgeheven, zijn op de perrons diverseabri's en wachtgelegenheden geplaatst. In de loop der jaren zorgde dit voor een sterke verrommeling van diverse emplacementen. Tekenend hiervoor is het interne bericht van zeven september 1993, waarin over station Haren staat "Hfd If7 zou graag een samenhangende en minder verbrokkelde perronlay-out hebben gezien". Ook op station Diemen is dit goed zichtbaar; op de perrons staan oude en nieuweabri's vlak naast elkaar opgesteld (afb. 3.4).

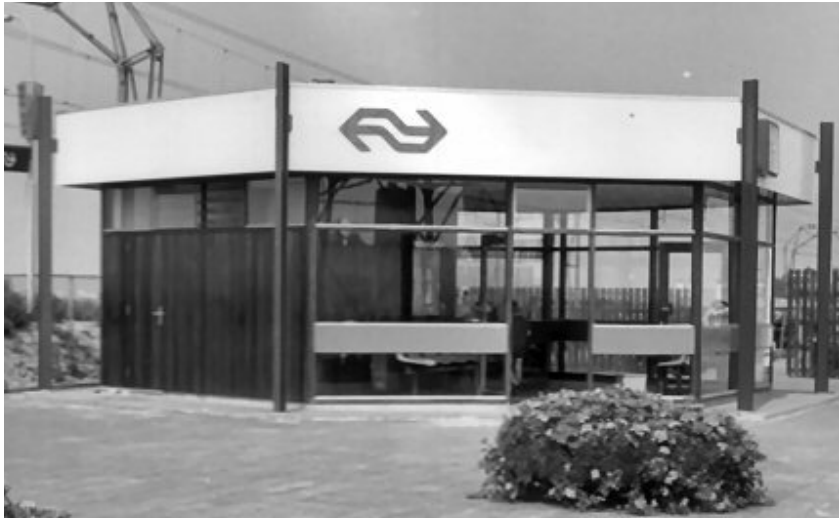
Afb. 4.1 Sextant te Maassluis West, met links de gesloten wand met schrootjesafwerking. Rechts de glaswanden, met ramen die ook onder de brede middenbalk doorlopen. Het gebouw oogt zeer transparant. Foto 1970

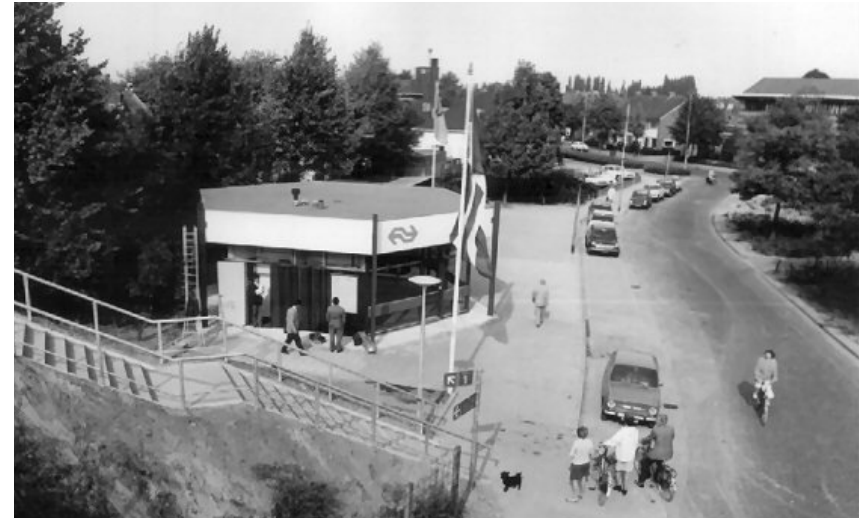
Afb. 4.3 Sextant te Eindhoven Beukenlaan in de originele bouwkundige situatie. Door NS-logo en kleurstelling is de link met het hogerliggende emplacement voor reiziger zichtbaar. Detail van foto, 1971

Bij de sextant van Eindhoven Beukenlaan is na herbesteding het kozijn- en raamwerk geheel verwijderd en zijn grote, vlakvullende glaspuien ingezet (afb. 4.3 en 4.4).

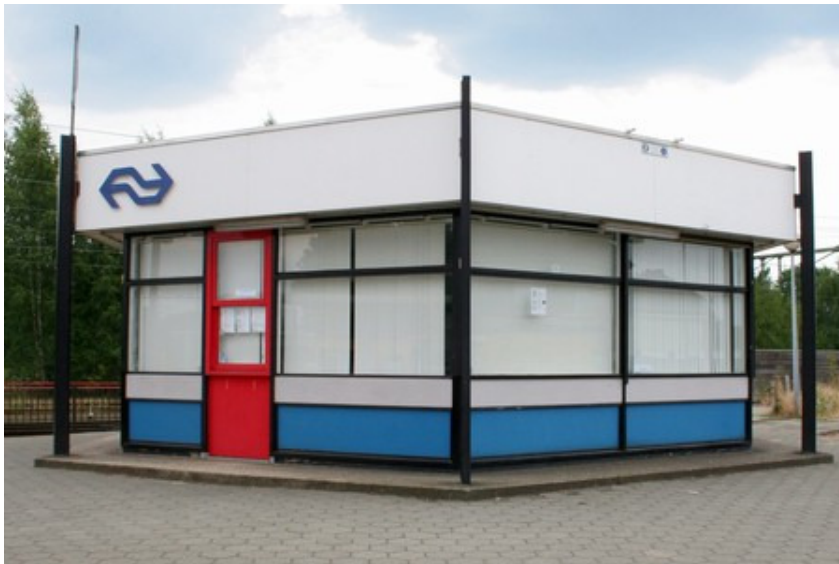
Afb. 4.2 Sextant te Susteren, met de huidige geschilderde plinten van boardplaat, ter vervanging van de glazen 'plint'. Foto 2009

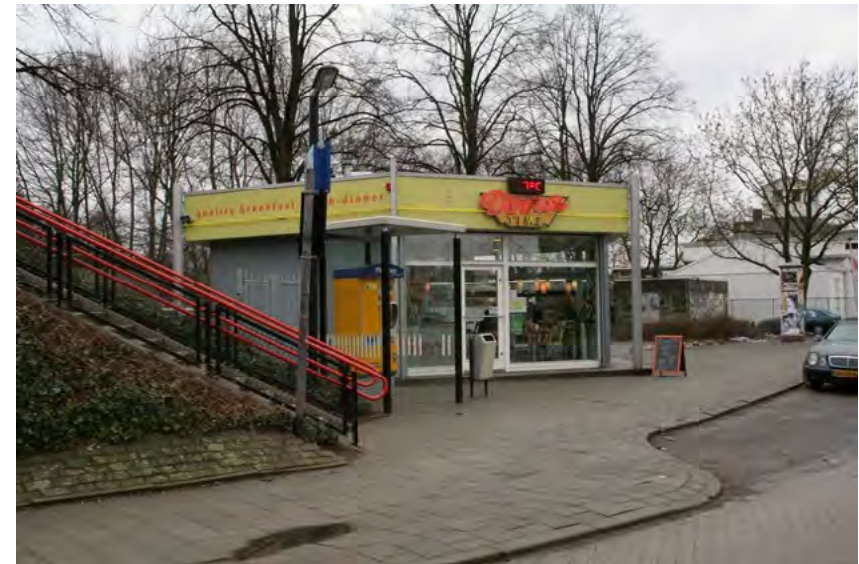
Afb. 4.4 Sextant te Eindhoven Beukenlaan in de actuele situatie, met wandvullende glaspuien. Door de nieuwe kleuren en logo's is de sextant geheel losgeraakt van het emplacement. Foto 2009

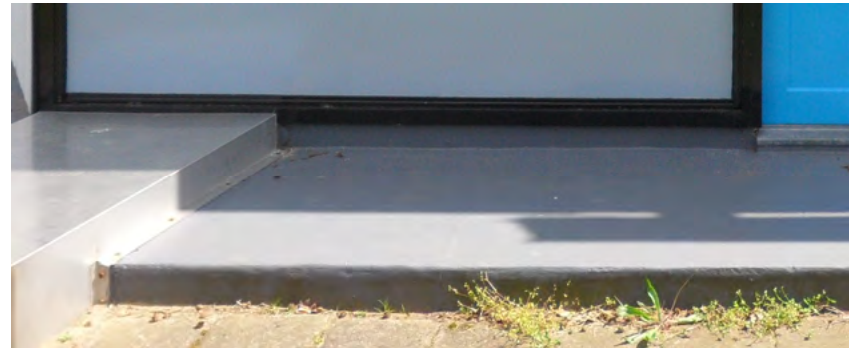
Afb. 4.6 Geschilderde betonnen voet, sextant te Bussum Zuid. Links de met staalplaat beschermde kabelgoot.

Te Bussum Zuid wordt de voet bij de personeelsruimte doorbroken door een bovengrondse, met staalplaat beschermde kabels en/ of leidingen.

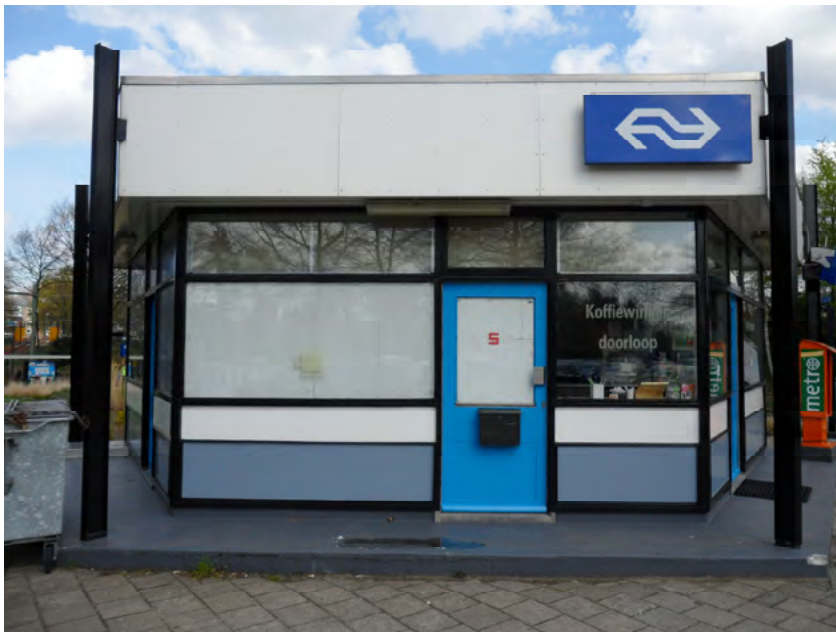
Afb. 4.8 Geschilderde stalen I-profielen als staanders rondom het stationsgebouw.

Bij alle sextanten is het exterieure staalwerk geverfd. De oorspronkelijke kleur is zwart. Op de meeste gebouwen is deze kleur nog aanwezig. Bij Diemen en Eindhoven Beukenlaan zijn de staanders geschilderd in de bedrijfskleuren van de respectievelijke uitbater (zie ook afb. 4.13).

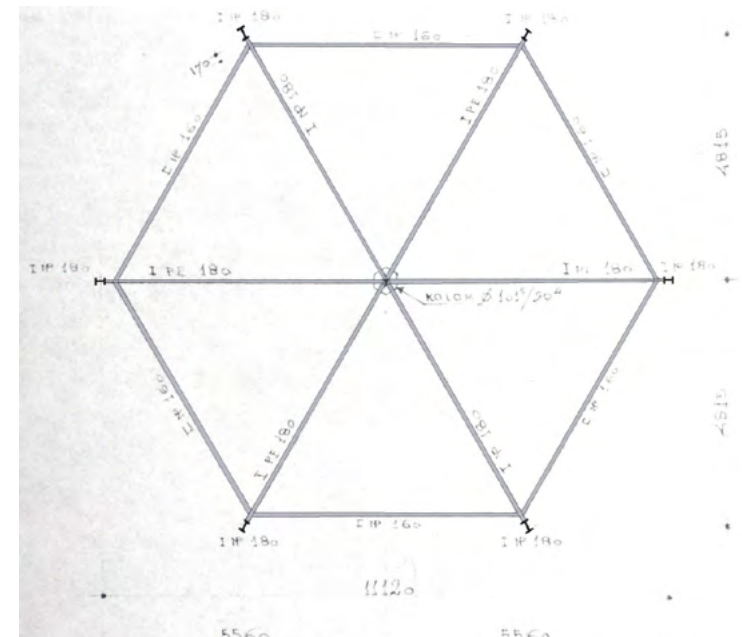
Afb. 4.9 Bovenaanzicht van de staalconstructie in een sextant. De liggende balken zijn verbonden met de zij exterieure staanders en de kolom in het hart van het gebouw. Detail van bestekstekening Beek-Elsloo, 1976

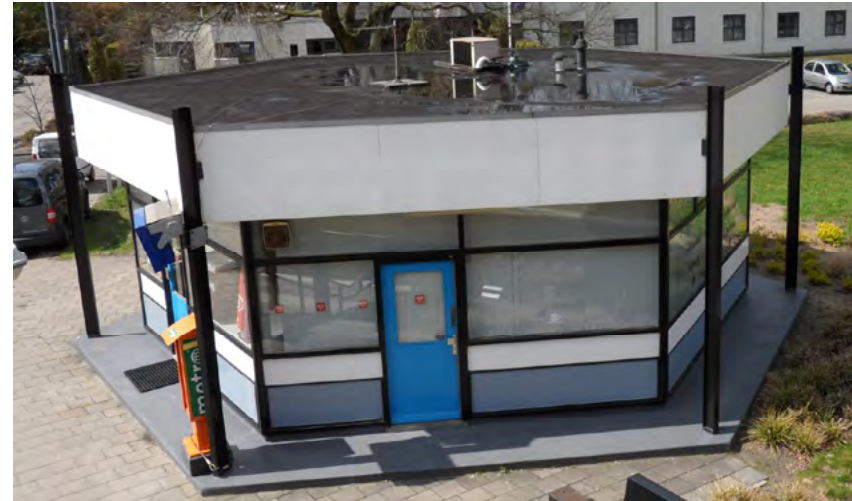
Afb. 4.10 Het dak met daklijst van sextant Bussum Zuid.

Het dak heeft een bescheiden overstek tot aan de stalen staanders. Kenmerkend voor het gebouw is de hoge daklijst (afb. 4.10), waarop NS-logo en/of stationsklok werd aangebracht. De daklijst is aan de buiten- en onderzijde afgewerkt met watervast multiplex. Het dak werd afgewerkt met een bitumeuze dakbedekking (afb. 4.11).

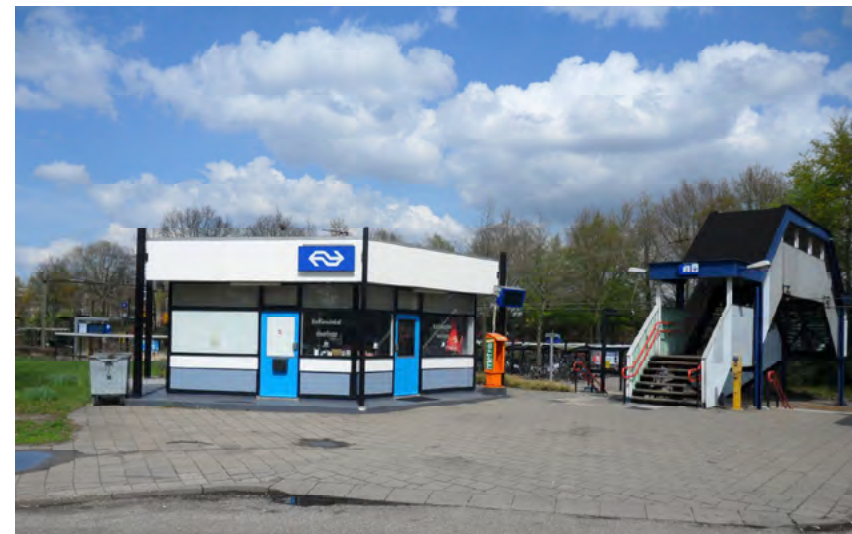
Afb. 4.12 De daklijst aan de zijde van de parkeerplaats, met nieuwer NS-logo.

Oorspronkelijk was het logo ook uit multiplex gezaagd en op de rand bevestigd, als blauw logo op een witte ondergrond. Bij omzetting naar nieuwe huisstijl is dit logo vaak vervangen door een los kunststof bord met een wit logo op een blauwe achtergrond (afb. 4.12).

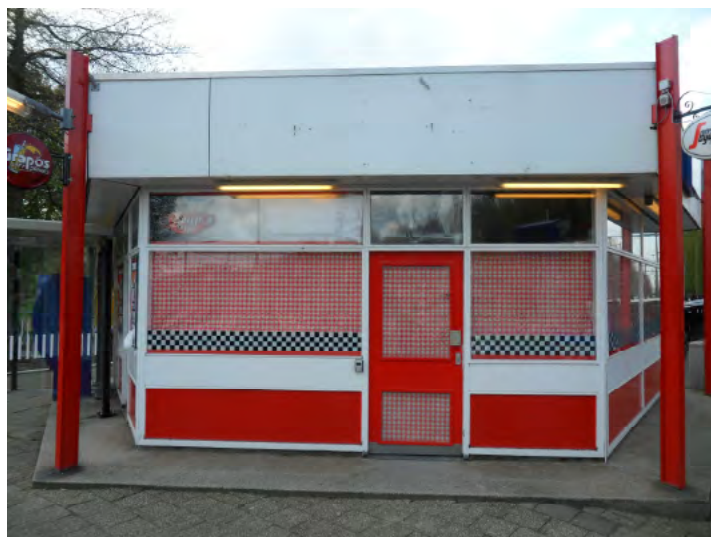
Afb. 4.13 TL-verlichting onder de dakrand bij station Diemen.

Onder de overstek van het dak is tegenwoordig doorgaans buitenverlichting aangebracht. De aangebrachte verlichting is wisselend per locatie. Onbekend is of hier in de bouwtijd een standaard voor bestond. De enig bekende bestekstekening (Beek-Elsloo) geeft geheel geen verlichtingselementen aan. Verlichting aan het gebouw heeft een duidelijke functie te vergroting van (het gevoel van) reizigersveiligheid.

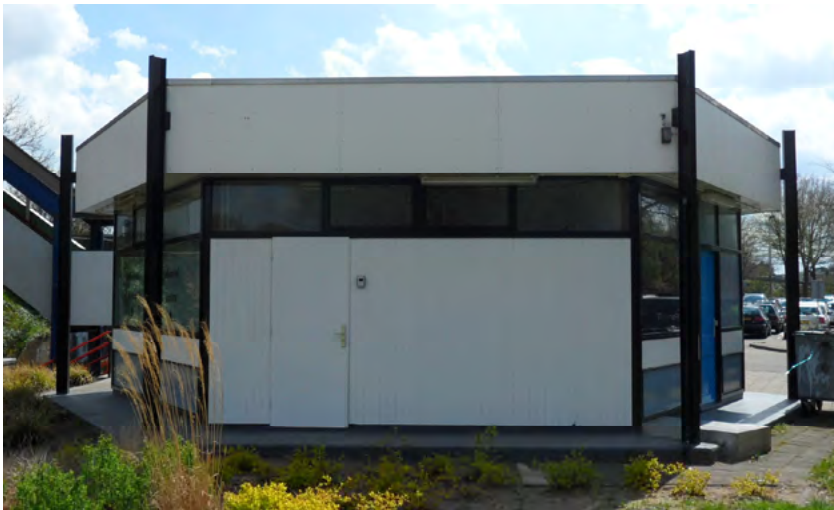
Afb. 4.14 De dichte wand met witgeschilderde schroten en bovenlichten van sextant Bussum Zuid. De plint onder de ramen is bij deze sextant lichtgrijs geschilderd.

Het is bekend dat de Meranti schrootjeswand ter hoogte van de technische ruimten in oorsprong een bruine kleur had. Deze is bij alle sextanten vervangen door een lichte, meestal witte kleur (afb. 4.14).

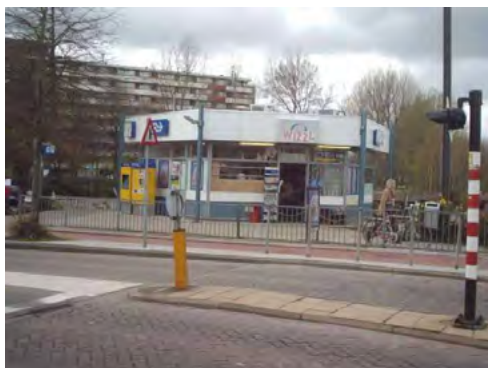
Afb. 4.15 Sextant Diemen in kleurstelling wit-blauw ten tijde van uitbater Wizzl. Foto 2004

Opvallend bij de zeskanten in de actuele situatie, is de gedoogde vrije omgang met kleuren van het gebouw; per verschillende huurder/ uitbater wordt te Diemen en Eindhoven Beukenlaan de kleurstelling van het gebouw geheel aangepast, inclusief grote logo's op de boeiboorden (afb. 4.15-4.18). De herkenbaarheid van de sextant als behorend bij het betreffende station en als onderdeel van een standaardtype gaat hiermee deels verloren.

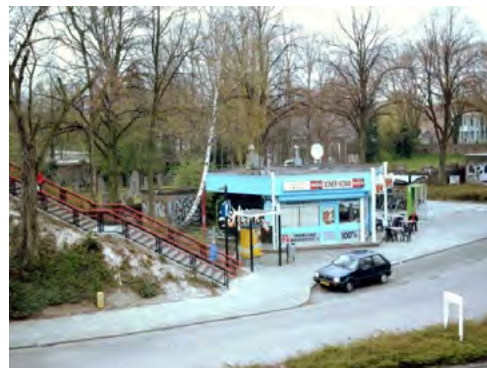
Afb. 4.17 Sextant Eindhoven-Beukenlaan in blauw van snackbar Döner. Foto 2005

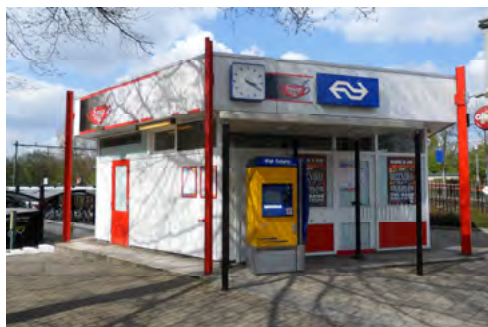
Afb. 4.16 Sextant Diemen in kleurstelling rood-wit van uitbater Soup-to-go. Foto 2012

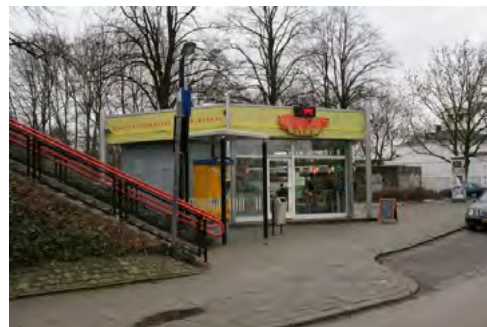
Afb. 4.18 Sextant Eindhoven Beukenlaan in geel, onder uitbater Dinnertime. Foto 2009

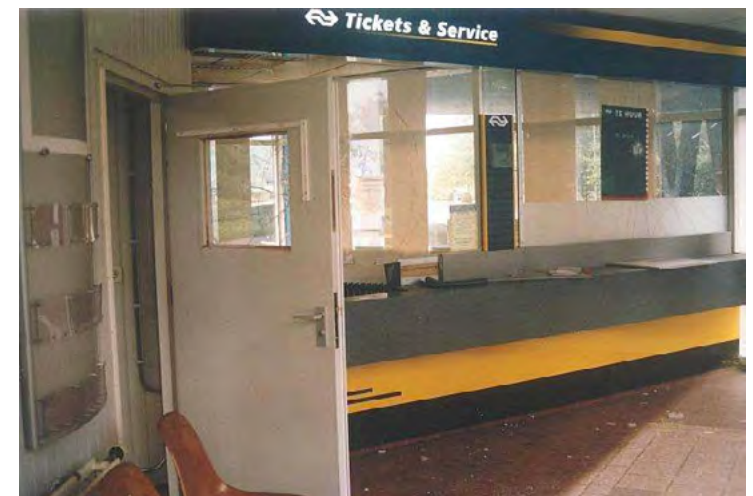
Afb. 4.22 Vloerbekleding met rechthoekige tegels in de inmiddels gesloopte sextant van Delft Zuid. De Emalitplaat onder de balie is bij een latere verbouwing vervangen door een standaard NS-balie-inrichting. Foto 2004

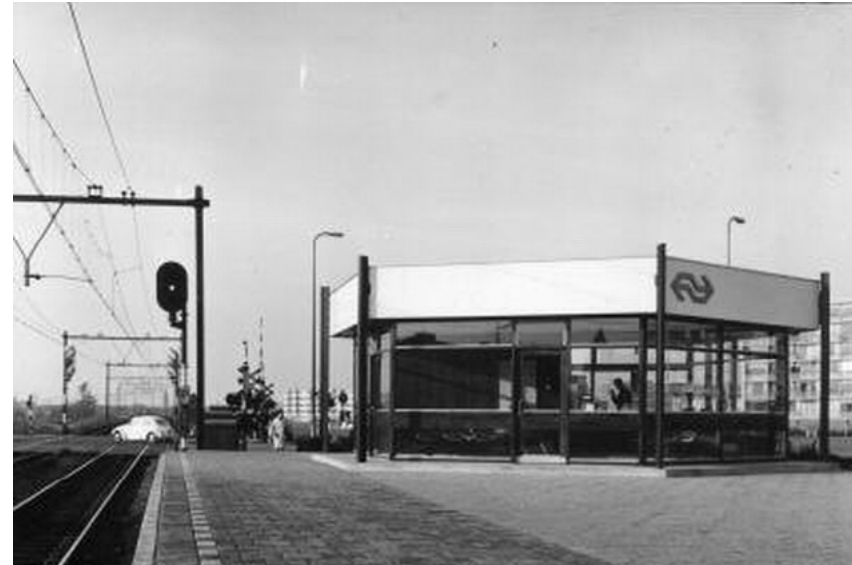
Afb. 4.23 De oorspronkelijke transparantie van de sextant, zoals hier zichtbaar op Utrecht Overvecht. Foto 1968

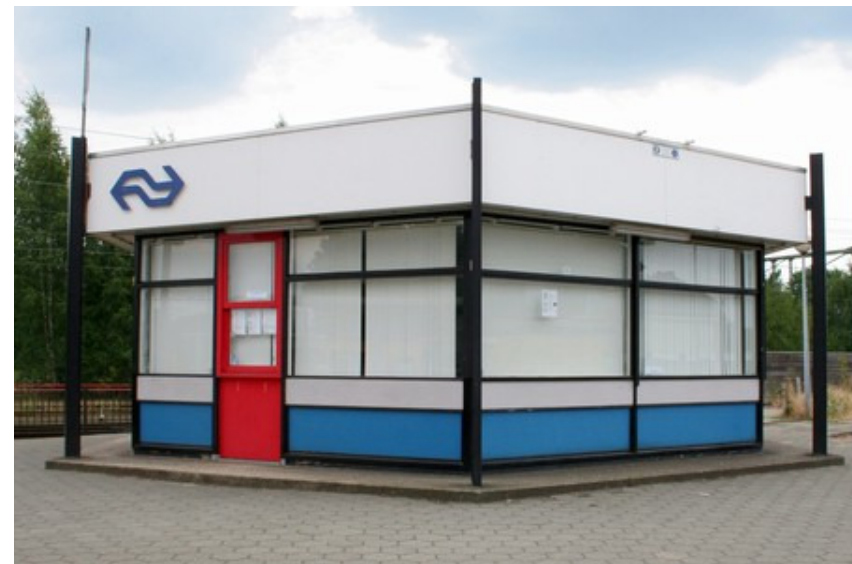
Afb. 4.24 Wegens buiten gebruik stelling zijn alle vensters voorzien van dichte raambekleding en is wordt de sextant beleefd als een gesloten bouwblok. Foto sextant te Susteren, 2009

De sextant wordt hierdoor in veel gevallen beleefd als een gesloten bouwblok. In die beleving keert de sextant zich af van het emplacement.

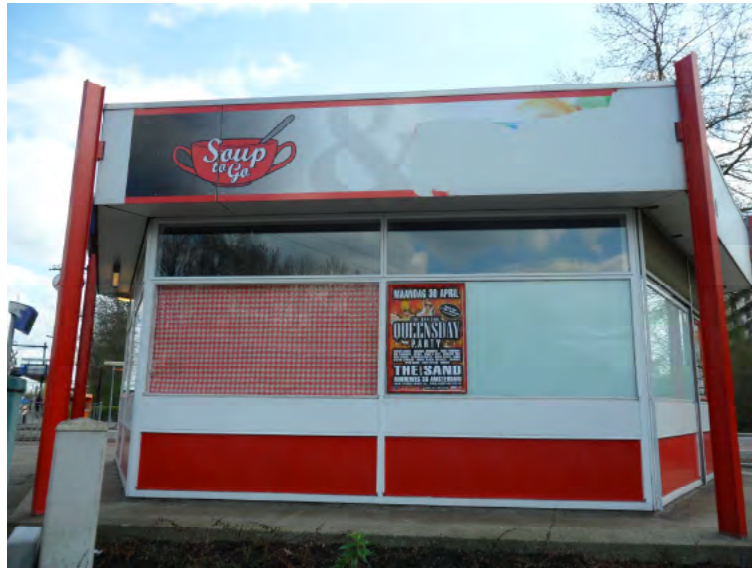
Afb. 4.25 De afgesloten raampartijen in de sextant te Diemen, tijdelijk met rolgordijnen (links) en permanent met plakplastic (rechts).

Na herbestemming als horecagelegenheid zijn bij verschillende sextanten delen van de raampartijen permanent afdekt (afb. 4.25 en 4.26). Dit vindt mogelijk haar oorzaak in gebrek aan wandruimte in het gebouw; de wachtruimte en het kantoor hebben oorspronkelijk immers slechts één dichte wand.

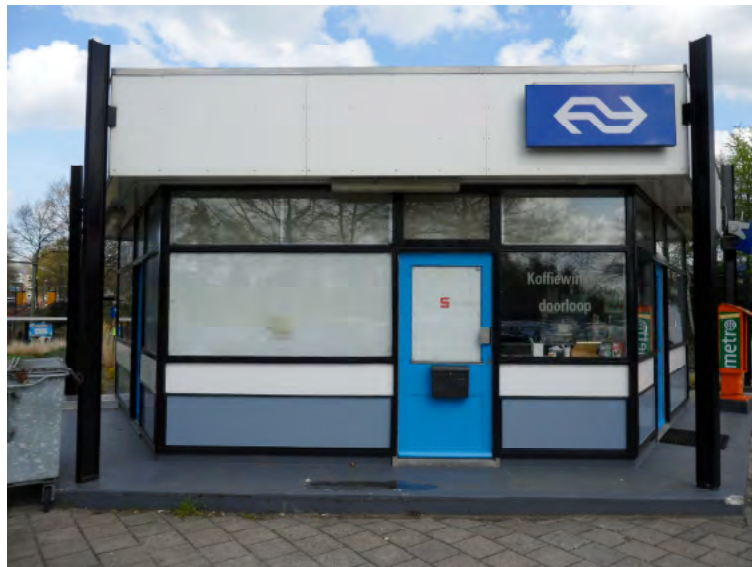
Afb. 4.26 Recent (na 2009) zijn enkele raampartijen in de voormalige wachtruimte van Bussum Zuid permanent afgesloten met boardplaten.
