Station

Venlo

Station Venlo

Cultuurhistorisch
onderzoek
en waardestelling

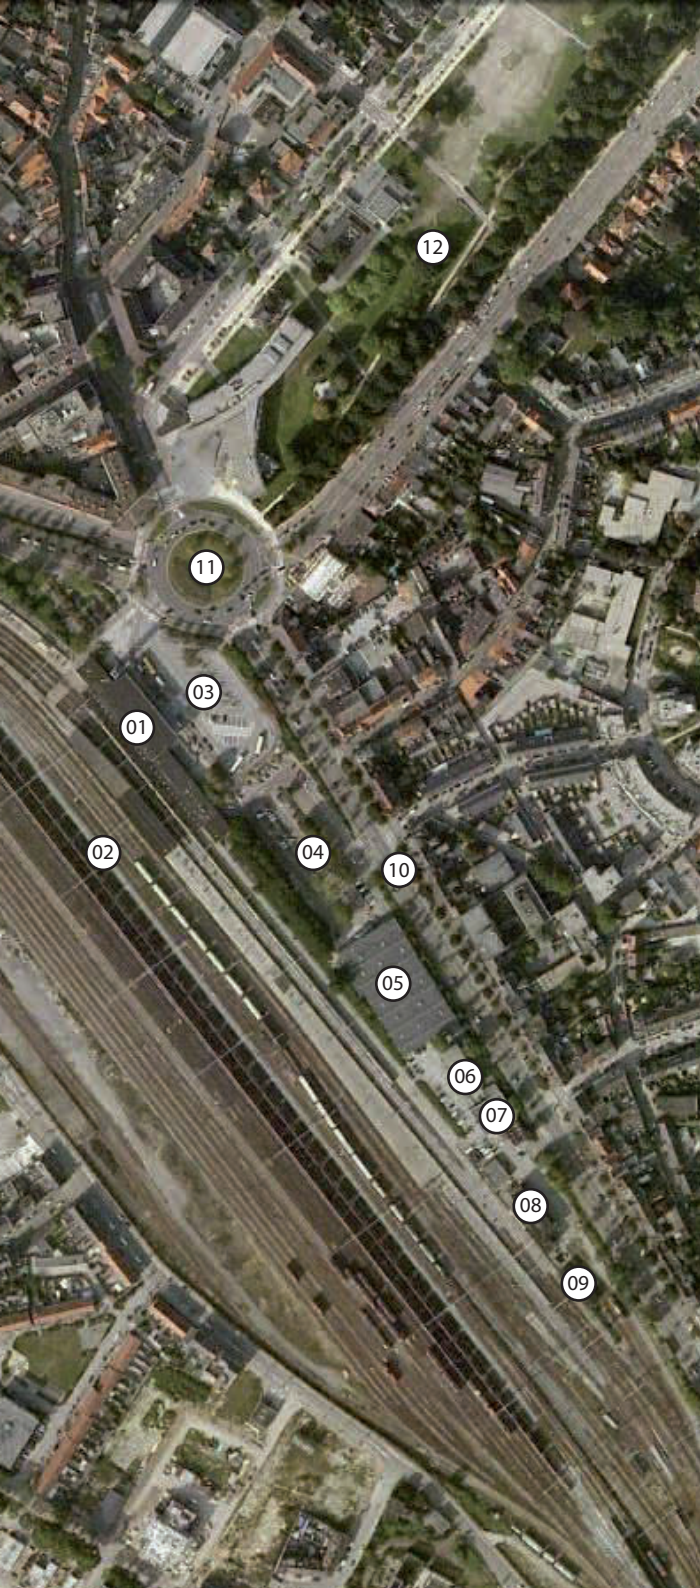
Stationsgebied

1. Station Venlo
2. Middenperron
3. Stationsplein
4. Parkeren
5. Loods Veolia
6. Voormalig centraal diensgebouw
7. Dienstgebouw wegonderhoud
8. Voormalig verkeersleidingsgebouw
9. Goederenloods
10. Kaldenkerkerweg
11. Koninginneplein (met veersterunnel onder rotonde)
12. Julianapark
13. Binnenstad Venlo
14. Koninginnesingel
15. Roermondsepoort
16. Seinhuis Sloterbeekstraat
17. Maasbrug autoverkeer
18. Maasbrug treinen
19. Rivier Maas
20. Blerick

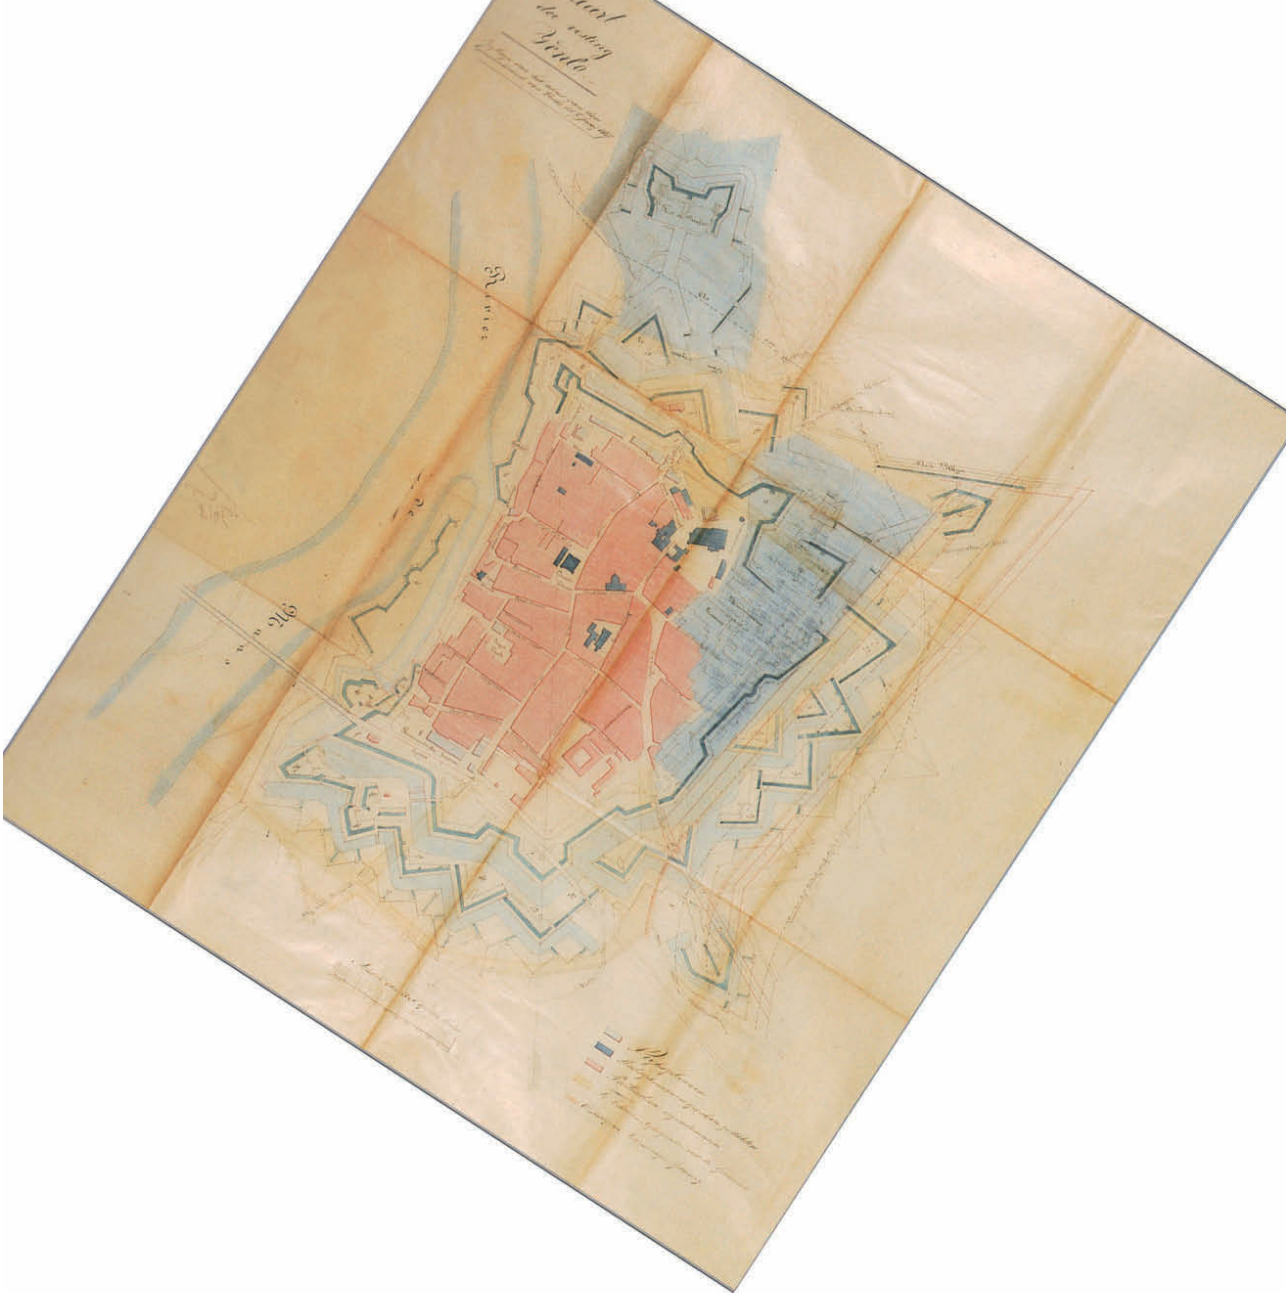
plattegrond Venlo; vestingwerken nog intact. Over de zuidelijke vestingen staat de nieuwe Staatslijn E ingetekend

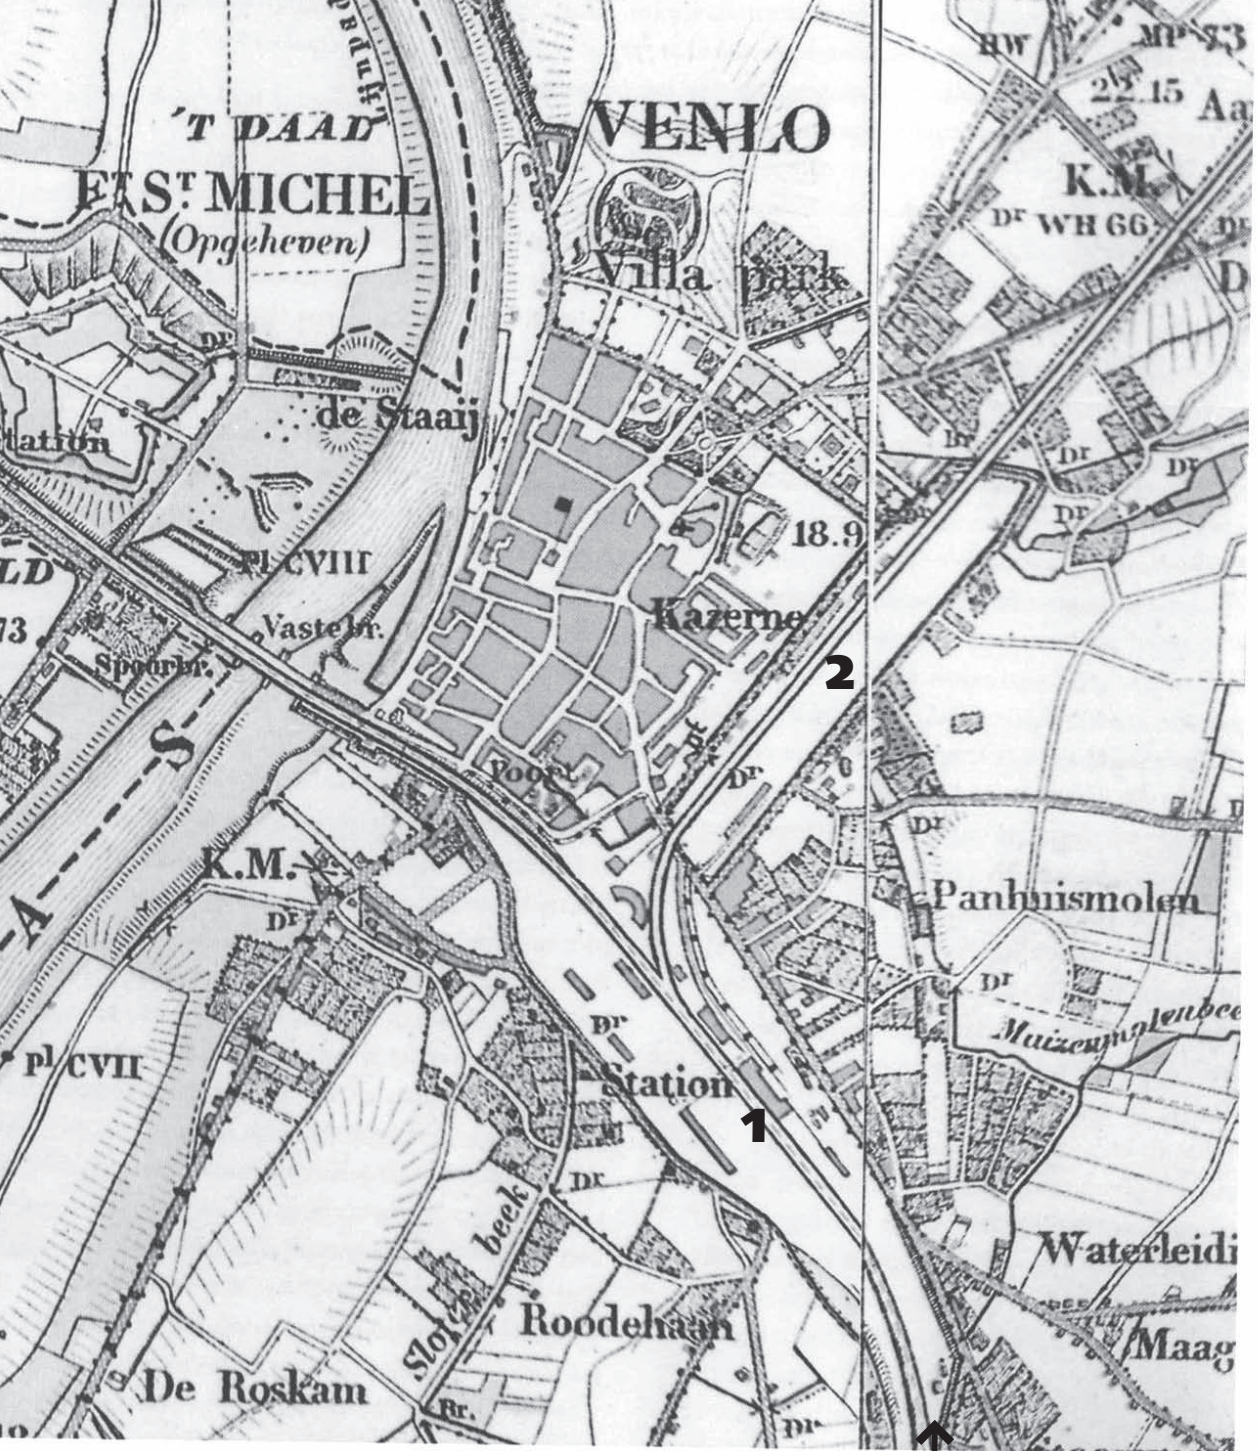
plattegrond Venlo: (1) Station Venlo (houten stationsgebouw, gesloopt), (2) spoorlijn richting Straelen, Duitsland

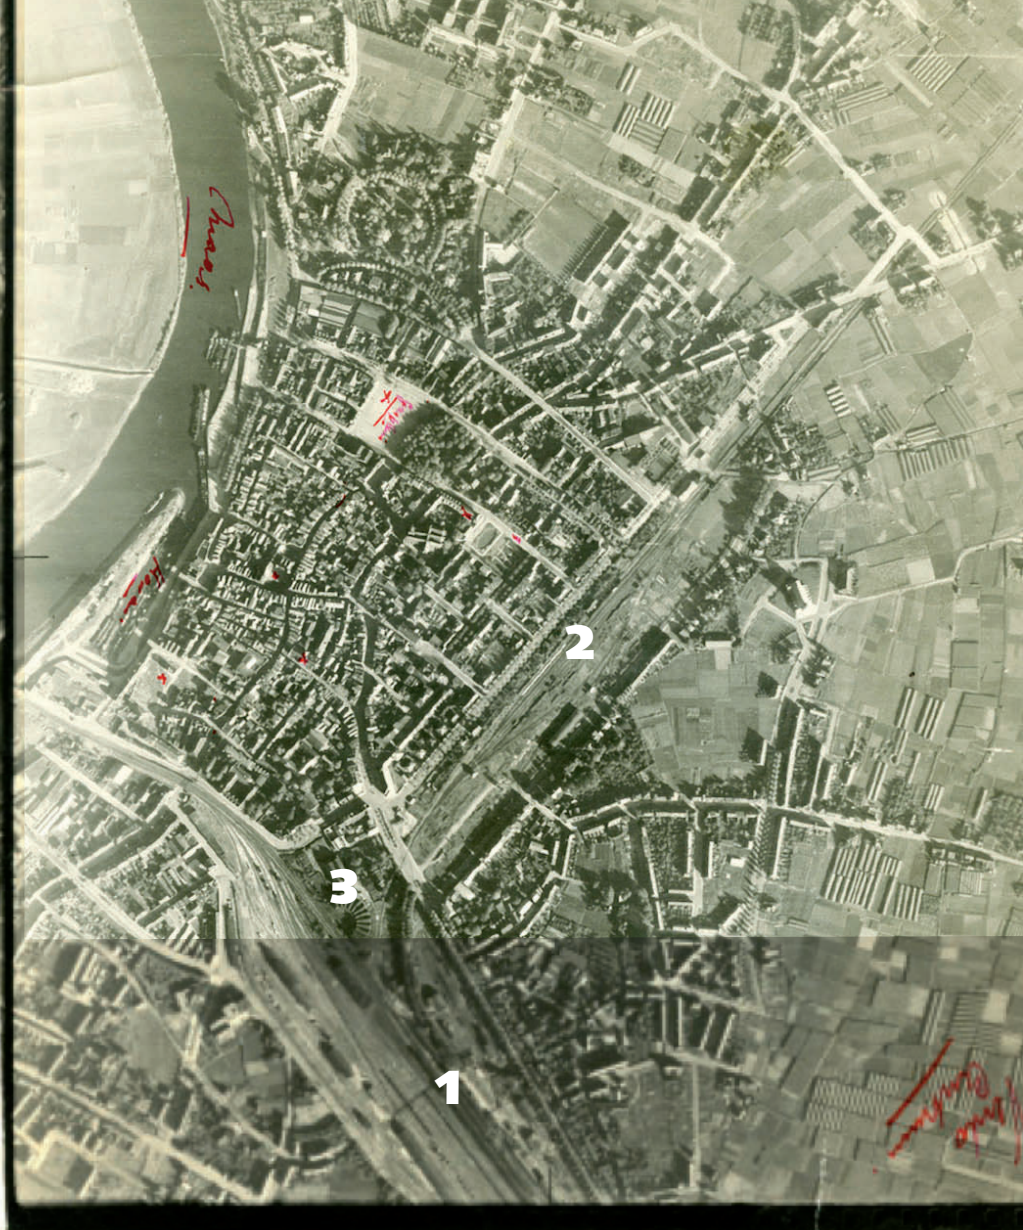
plattegrond Venlo: (1) Station Venlo (houten stationsgebouw, gesloopt), (2) spoorlijn richting Straelen, Duitsland, (3) polygonale locomotiefloods

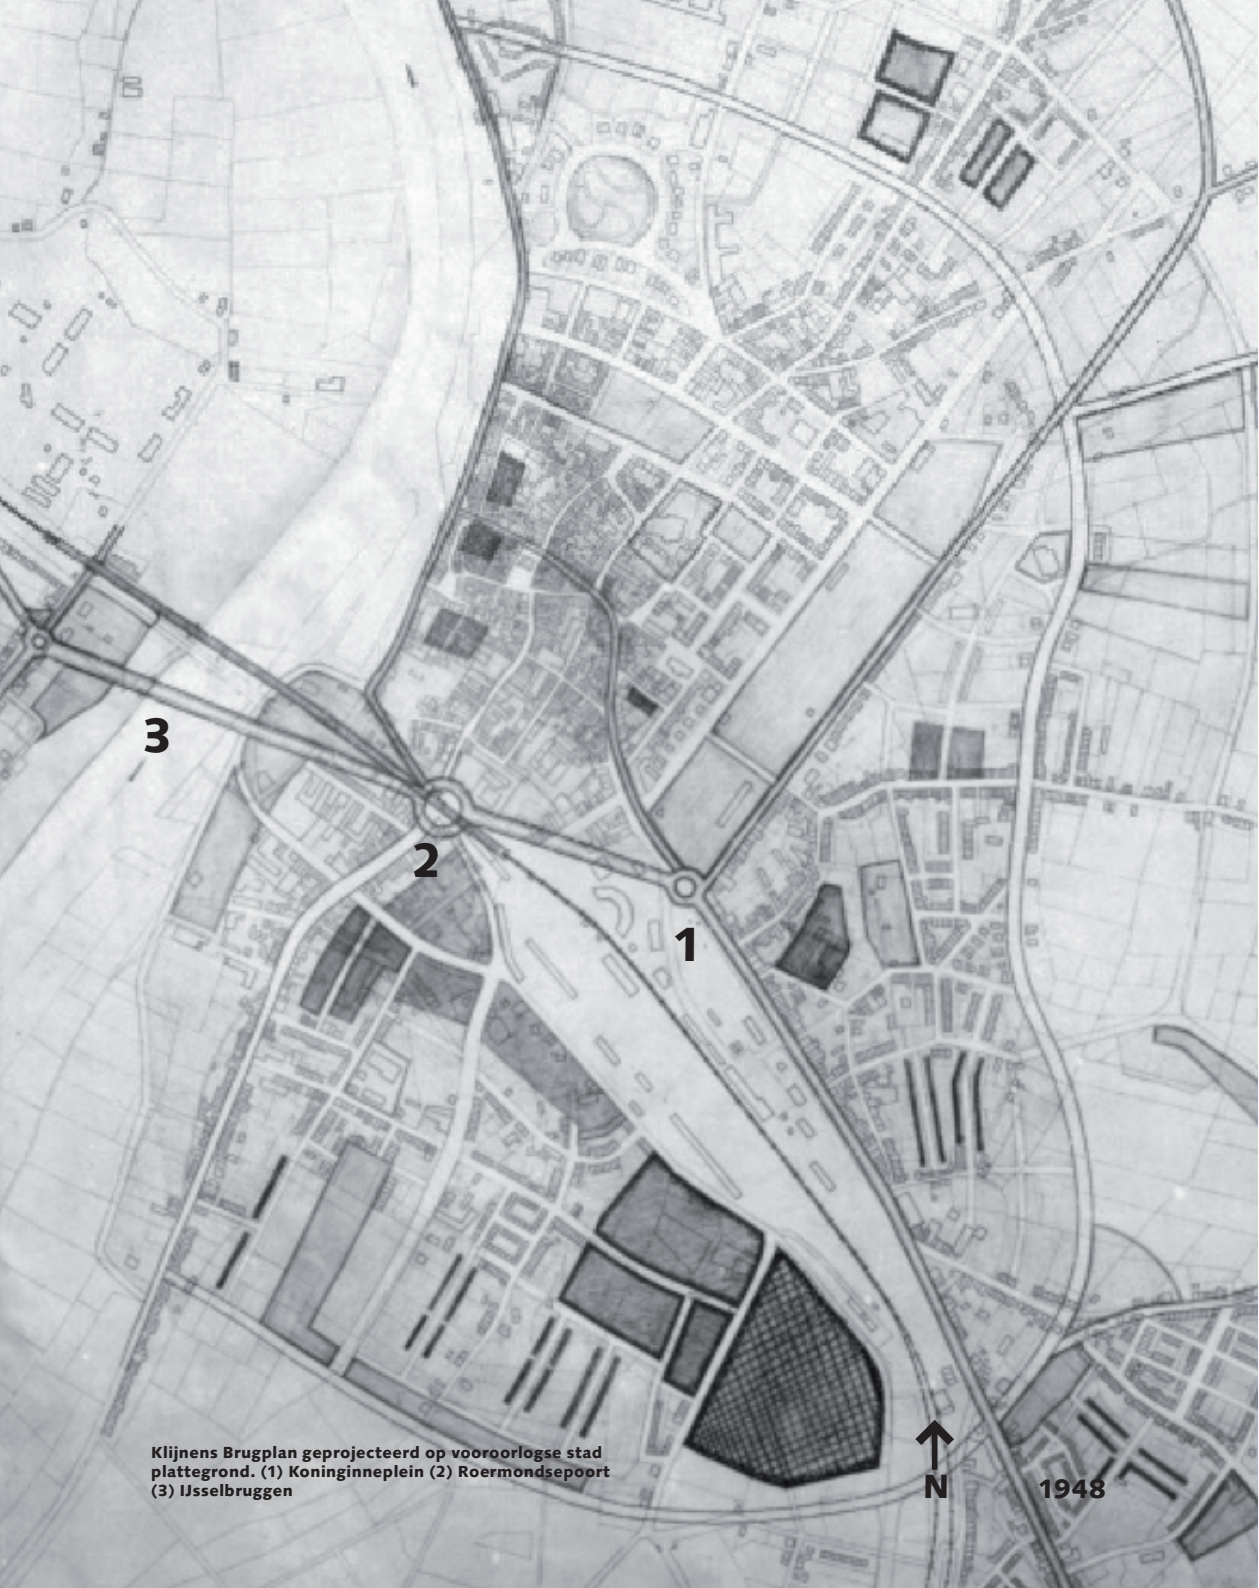
Klijns Brugplan geprojecteerd op vooroorlogse stad plattegrond. (1) Koninginneplein (2) Roermondsepoort (3) IJsselbruggen

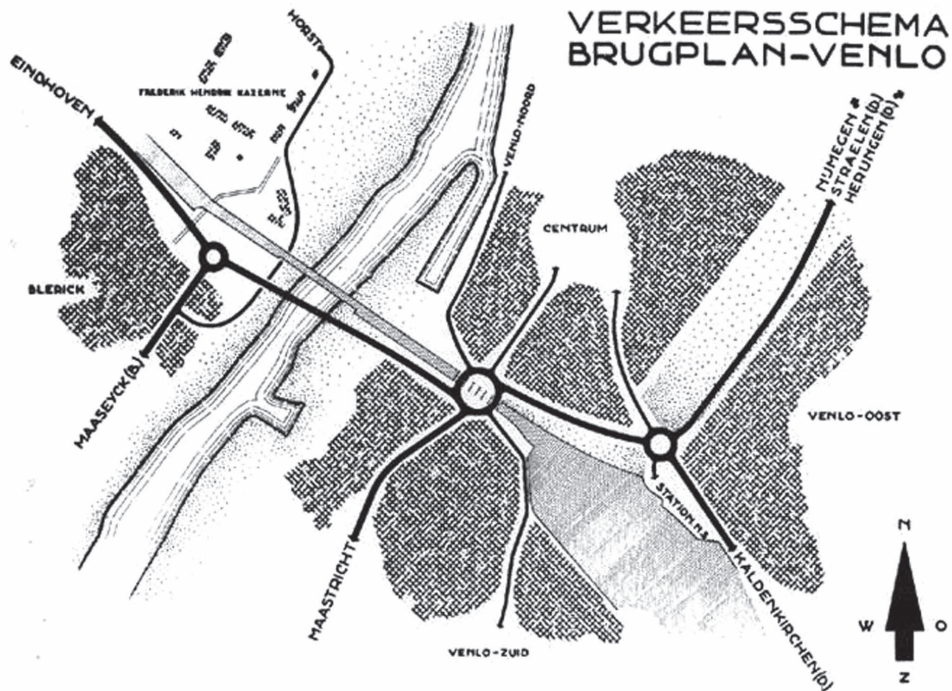
Brugplan - verkeersschema naar ontwerp van M.P.J.M. Klijnen

In 1946 komt Klijnen met zijn ontwerp voor het Brugplan dat uiteindelijk met een aanzienlijk aantal versoberingen is uitgevoerd. Zo had Klijnen in eerste instantie schuin liggende bruggen ontworpen omdat zo een betere aansluiting met het

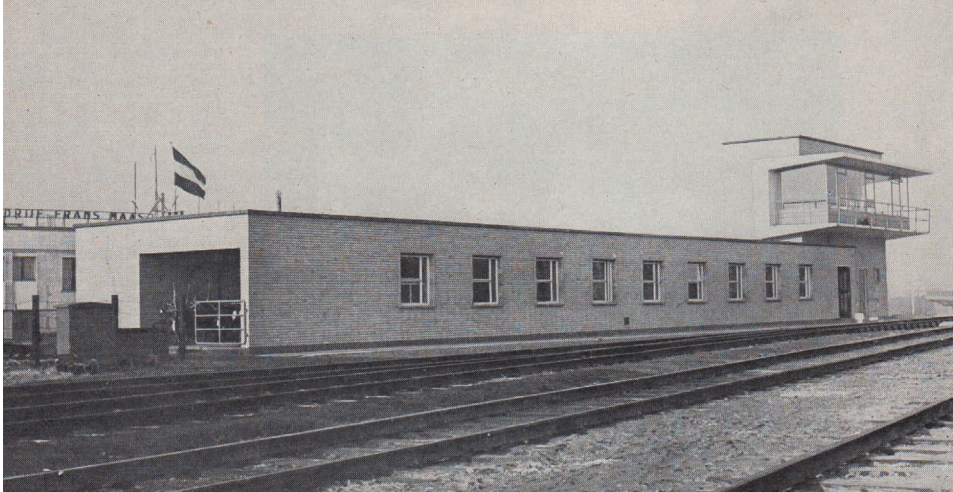
Seinhuis en dienstgebouw, 1956

Aan de overzijde van het emplacement ter hoogte van de Sloterbeekstraat is enkele jaren voor de bouw van station Venlo een seinhuis met dienstgebouw gemaakt. Dit project, dat ook door ir. Koenraad van der Gaast is ontworpen, werd in 1955 opgeleverd en is naast het stationsgebouw zelf veruit het meest

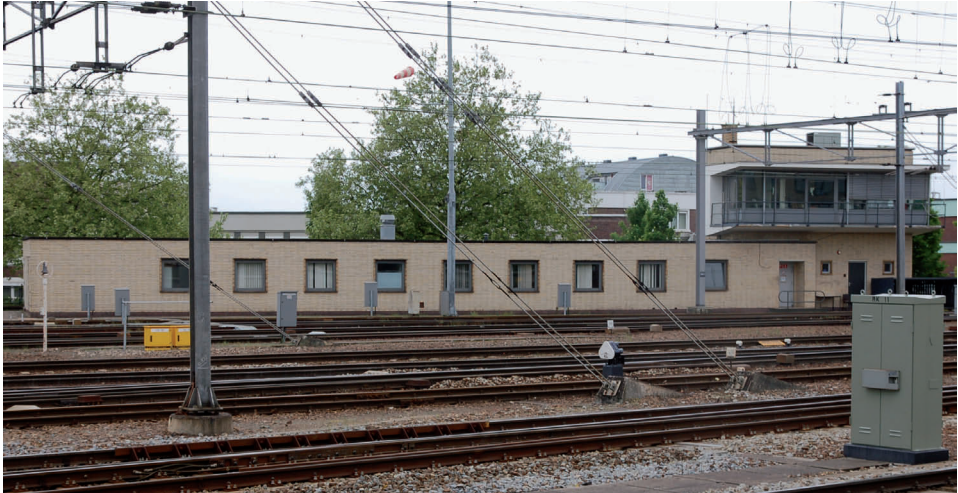
Seinhuis en dienstgebouw, 2013

interessante gebouw op het Venlose emplacement. De seinkamer bevindt zich op de eerste verdieping en wordt geaccentueerd door een U-vormige betonnen omlijsting. In het langwerpige gebouwvolume op de begane grond waren in de oorspronkelijke situatie een aantal dienstvertrekken voor emplacementmedewerkers opgenomen zoals een waslokaal, een schaftlokaal en een toiletruimte. De gevels van het gebouw zijn opgemetseld met zogenaamde Altidursteen. Daarvoor werd gekozen omdat het gemakkelijk te reinigen zou zijn.¹⁶ Het seinhuis is niet meer als zodanig in gebruik. Momenteel wordt de ruimte gehuurd door de logistieke dienstverlener DB Schenker Logistics. De oorspronkelijke architectuur van het exterieur van het seinhuis is nog grotendeels intact.

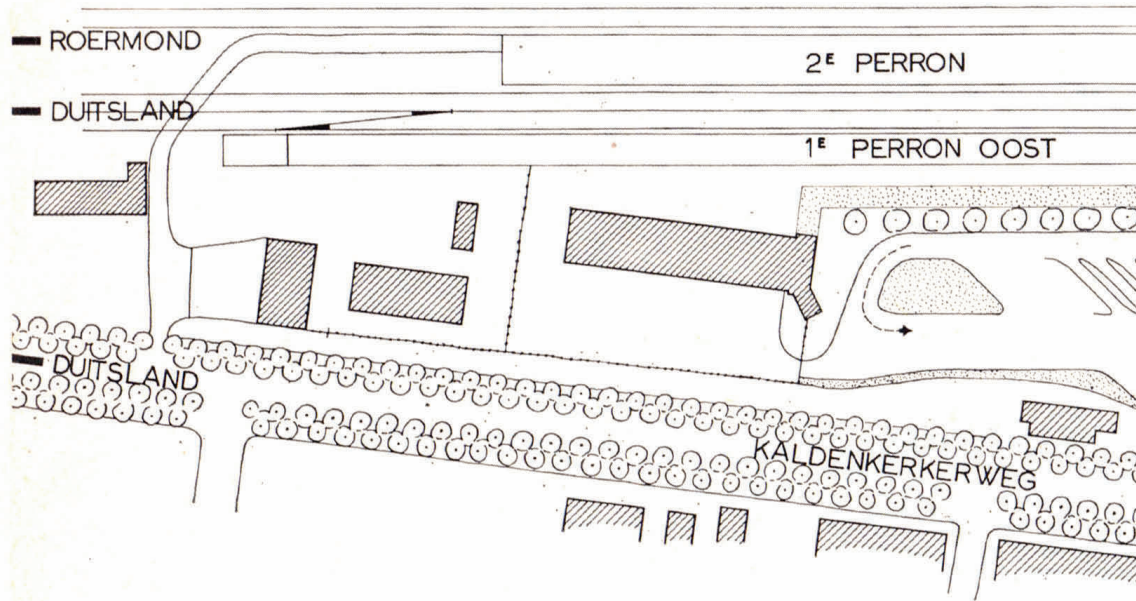
- 1 INGANG RIJWIELSTALLING
- 2 UITGANG RIJWIELSTALLING
- 3 TAXI'S
- 4 LOKALE BUSSEN
- 5 INTERLOKALE BUSSEN
- 3 PARKEER TERREIN

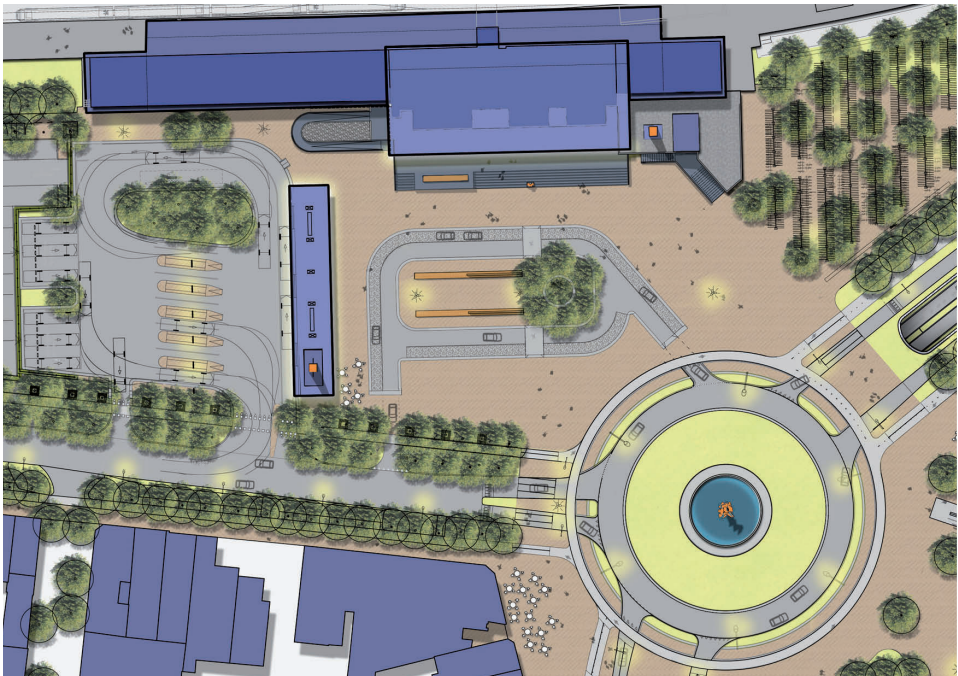
ontwerp van het huidige stationsplein door MTD landschapsarchitecten

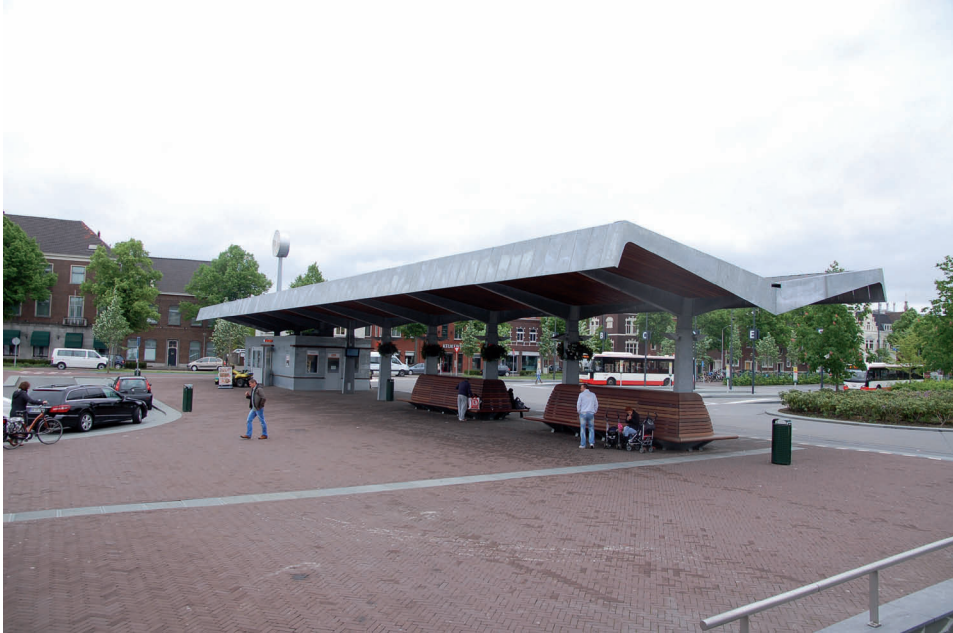
nieuw busstation, ontworpen door MTD landschaparchitecten, 2013

Ook de standplaats van de bussen veranderde, deze is niet langer direct voor de centrale hal gepositioneerd, maar in zuidoostelijke richting opgeschoven. Hierdoor is het plein overzichtelijker geworden omdat het zicht niet langer wordt geblokkeerd door halt houdende bussen. Voor de centrale hal is nu alleen een kiss-and-ride gesitueerd. In het midden van het plein voor het station is een meerstammige vleugelnoot gepoot, een boom die een brede, laaghangende kruin ontwikkelt. Deze boom wordt door de architecten als 'groene eye-catcher' omschreven. De bedoeling is dat de boom 'verzachting' brengt en als 'groen focuspunt' fungeert in de grootschalige openbare ruimte.¹⁸ Verder is er een nieuwe overkapping bij het busstation gebouwd. Hierdoor heeft het stationsplein een ruimtelijke begrenzing gekregen. De architecten hebben de vormgeving van deze overkapping geïnspireerd op de luifel en overkapping van het stationsgebouw van Van der Gaast. Hierdoor is een harmonisch gebouwenensemble ontstaan.

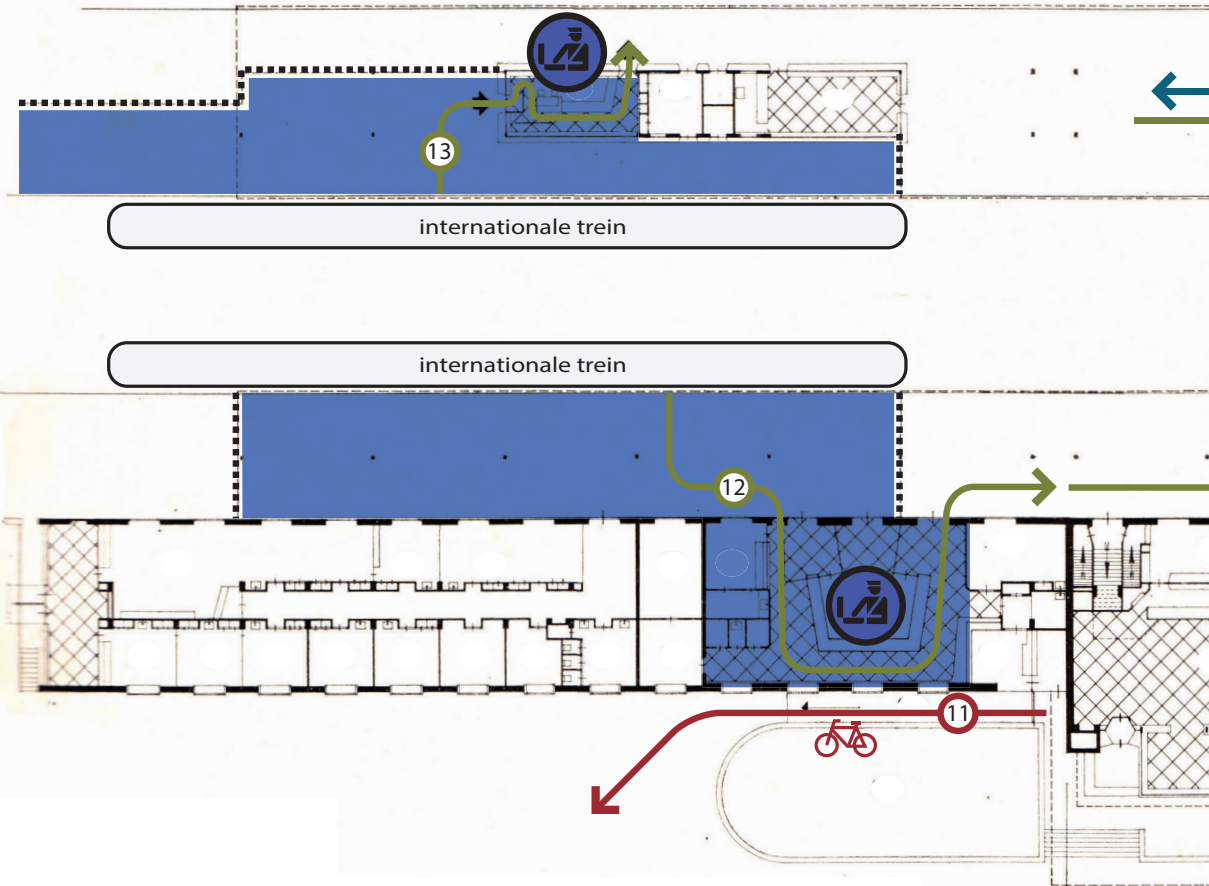
--- hekken op perron

gebied achter de douane

afgifte bagage

visitatieruimte douane

Toen Nederland, België, Luxemburg, Frankrijk en Duitsland in juni 1985 de Verdragen van Schengen tekenden betekende dit voor station Venlo dat de paspoort- en bagagecontrole voor internationale treinreizigers niet langer meer nodig was. De beide visitatieruimtes kwamen leeg te staan of werden verbouwd. Ook de hekken die nodig waren om de controle goed te laten verlopen zijn nu verdwenen.

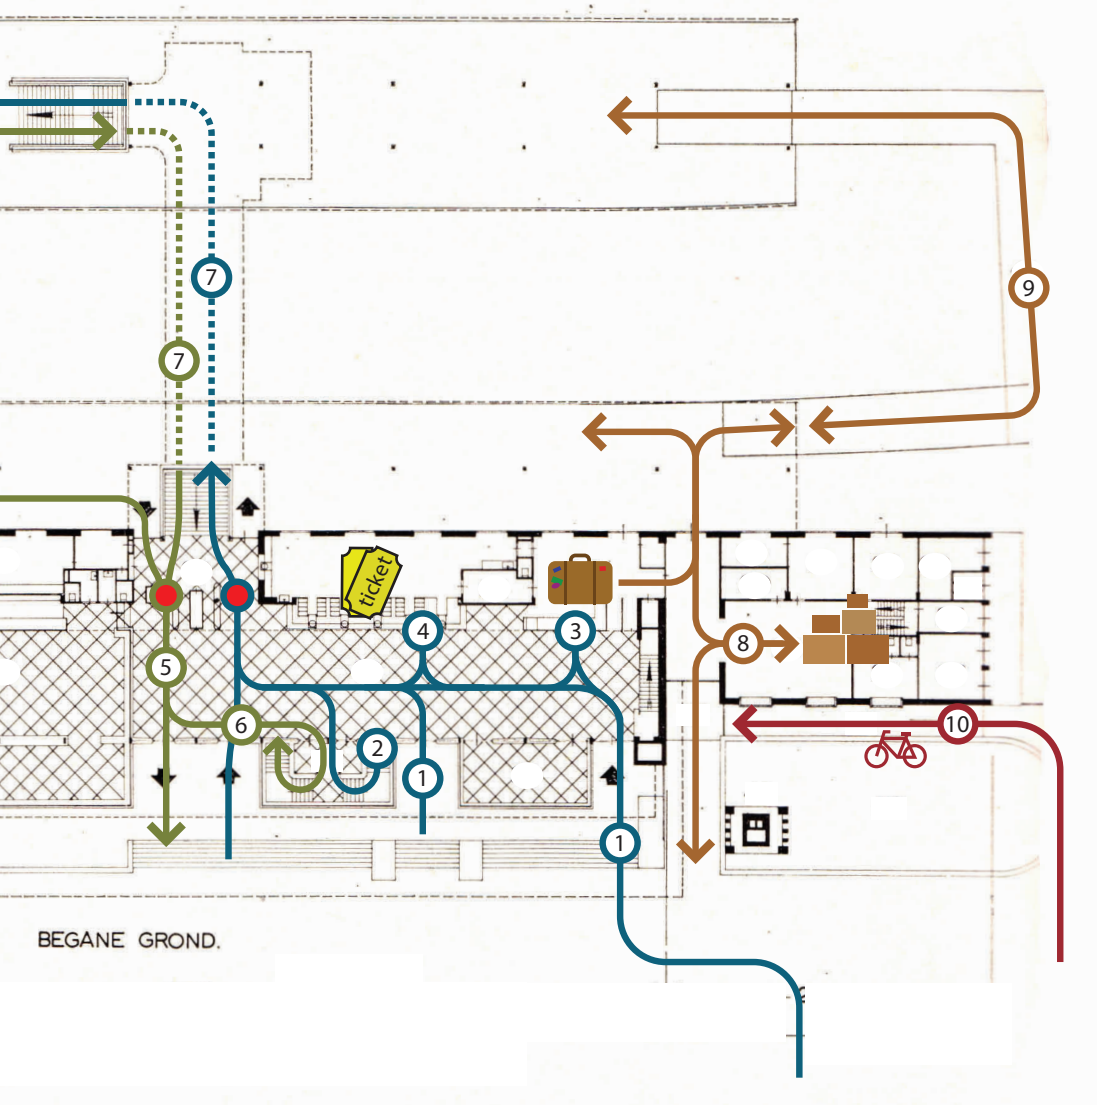
BEGANE GROND.

| <ul style="list-style-type: none"> 1. Entree naar centrale hal 2. Vanuit fietsenkelder naar centrale hal 3. Afgifte bagage 4. Ticketverkoop 5. Richting uitgang 6. Richting uitgang fietsenkelder 7. Personenkelder | <ul style="list-style-type: none"> 8. Bagagelokaal 9. Routing goederen, gelijkvloerse overgang 10. Hellingbaan naar fietsenkelder 11. Uitgang fietsenkelder 12. Naar visitatieruimte perron 1 13. Naar visitatieruimte middenperron |

Door de prominente, uitnodigende kap is goed zichtbaar waar de reiziger het stationsgebouw moet betreden. De entree werd nog eens extra benadrukt door de glaspui en het verhoogde bordes. De reiziger kon kiezen uit een viertal entrees om de centrale hal te betreden. Tegen de oostelijke wand van de hal bevindt zich nog altijd de steektrap die het personeel kon nemen naar de kantoorruimtes aan de open galerij op de eerste verdieping boven het plaatskaartenkantoor. Tot eind jaren '60 zien we in de meeste stations naast het plaatskaartenkantoor een aparte

balie waar de reiziger eventueel zijn bagage kon afgeven, zo ook in Venlo. Veel mensen maakten in de jaren '50 en '60 voor internationale reizen nog gebruik van de trein in plaats van het vliegtuig. De bagage werd bij deze balie gewogen en naar de naastgelegen tijdelijke opslag gebracht. Van hieruit werden de koffers naar ofwel perron 1, ofwel het middenperron gebracht. Bij sommige stations was hiervoor een aparte bagagetunnel aangebracht, bij Venlo is echter voor een gelijkvloerse overgang gekozen. De reiziger kocht in de tussentijd een plaatsbewijs aan de naastgelegen balie. Vervolgens kon er in de stationsrestauratie nog iets worden gebruikt voordat men zich naar het perron begaf. Voor het betreden van het perron moesten de plaatsbewijzen worden getoond bij de ingangscntrole. Op de noordoostkant van perron 1 kon men de trein pakken richting Eindhoven, aan de zuidoostkant van perron 1 arriveerde de internationale trein uit Duitsland. Ging de treinreis in de richting van Eindhoven of Roermond dan kon de reiziger via de personentunnel het middenperron bereiken. De treinen naar Eindhoven en Roermond stopten aan de buitenkant van het middenperron, het spoor aan de binnenkant van het middenperron was een extra baanvak voor internationale treinen. In vergelijking met andere stations waren de perrons bij Venlo uitzonderlijk lang. Dit had vooral te maken met het internationale treinverkeer dat in Venlo een prominente plek innam. De internationale treinen uit Duitsland konden in Venlo door de douane worden gecontroleerd waarvoor een speciale visitatieruimte was ingericht. Arriverende reizigers uit internationale treinen werden dus eerst langs deze visitatieruimten geleid. In Venlo waren er twee van zulke vertrekken, de grootste visitatieruimte was gesitueerd aan perron 1, een kleinere visitatieruimte was ondergebracht in het perrongebouw op het middenperron. Reizigers die met de fiets naar het station kwamen konden aan de noordoostzijde via een hellingbaan de fietsenkelder inrijden. Na het stallen van de fiets kwamen met een trap direct uit in de centrale hal. Vervolgens kon er in de centrale hal een plaatsbewijs worden gekocht, dat bij de ingangscntrole vlak voor de perrontrappen moest worden getoond aan de controleur. Daarna betrad de reiziger ofwel op hetzelfde niveau perron 1, of ging via de tunnel en een trap naar het middenperron. Reizigers die op station Venlo arriveerden moesten bij diezelfde controlepost het plaatsbewijs nog eens tonen aan de controleur, pas daarna konden men met de trap naar de fietsenkelder of direct te voet naar buiten richting de bussen of het centrum. Via de hellingbaan aan de zuidoostelijke zijde van het stationsgebouw kon de fietser dan de fietsenkelder verlaten.

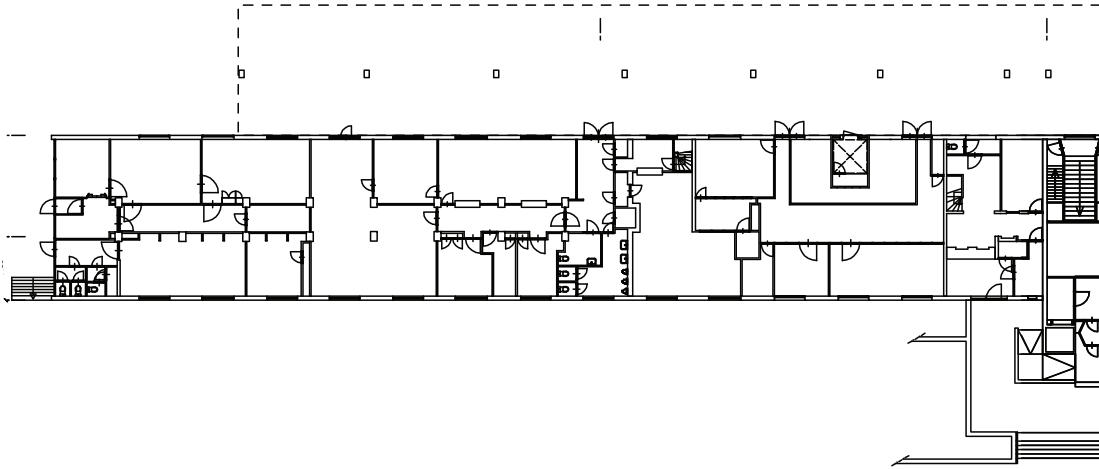
1. Richting centrale hal
2. Van en naar perron 1
3. Van en naar middenperron
4. Van en naar fietsenkelder

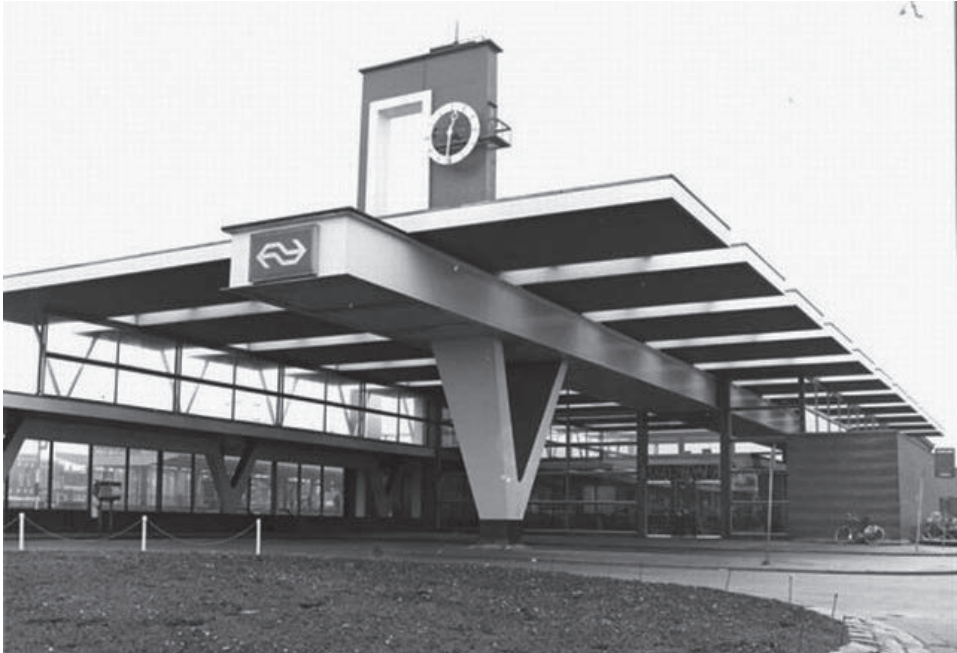
Almelo, 1977

In Almelo (1962) speelt het dak weer de hoofdrol in de architectuur. Hier zet Van der Gaast echter ook de constructie in als beeldend element. De luifelconstructie overspant in één gebaar de perrons, het transparante entreegebouw en een deel van het voorplein en rust op een overgedimensioneerde onderslagbalk die weer rust op een enorme V-vormige kolom. Het dak wordt luchtig gehouden door glasstroken die in de dwarsrichting zijn aangebracht zodat visueel een reuzen latwerk ontstaat.

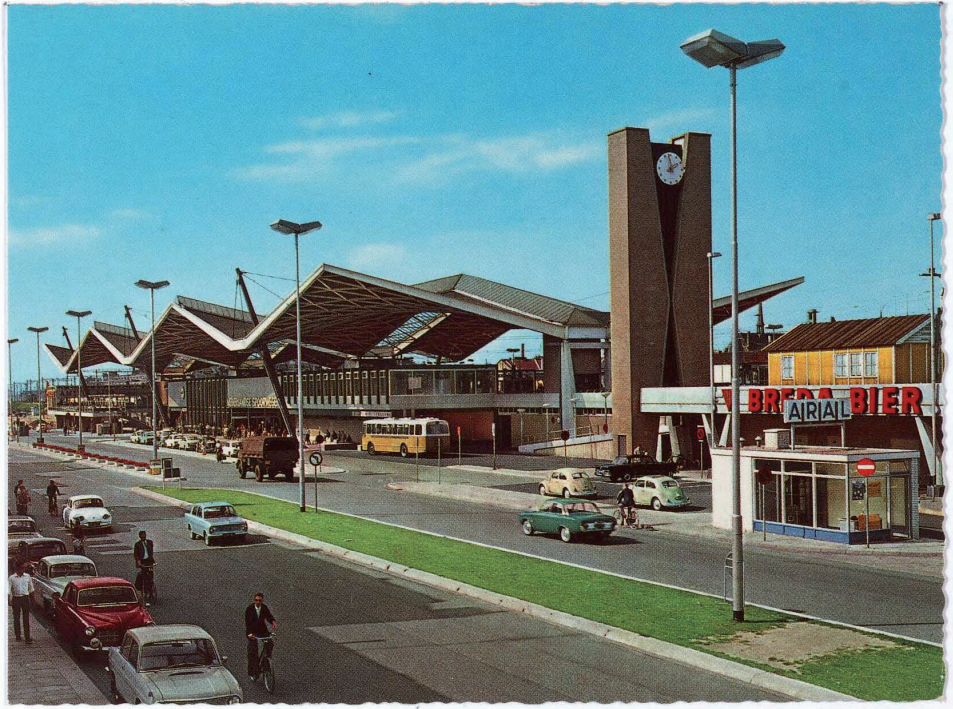
Station Tilburg, 1965 (foto: 1978)

In Tilburg (1965) vindt het parapluconcept zijn ultieme uitwerking. Hier zweeft een enorm golvend dak van aaneengeschakelde hypparschalen boven de spoordijk met de perrons en de andere losse volumes die verschillende functies herbergen (entreegebouw, restaurant, wachtruimtes, perronbebouwing). Het houten dak dat weer veel licht toelaat door verbindende glasstroken kondigt van ver het station aan en geeft vanuit de stad door de open zijkanten zicht op de treinen. Het gebouw heeft een hoge mate van transparantie, wat betekent dat de reiziger bijvoorbeeld vanaf grote afstand de treinen kan zien stoppen onder

de kap. Minstens zo belangrijk is echter de in elkaar over vloeiende ruimten: het gebouw heeft geen harde façade die interieur en exterieur definieert. Doordat het forensisme bij het treinverkeer een belangrijkere rol ging spelen werd het gebouw minder als een opzichzelfstaande bestemming gezien, maar eerder als 'doorganghuis'. De hoge mate van 'doordringbaarheid' is daarmee een ruimtelijke vertaling van een logistiek principe.

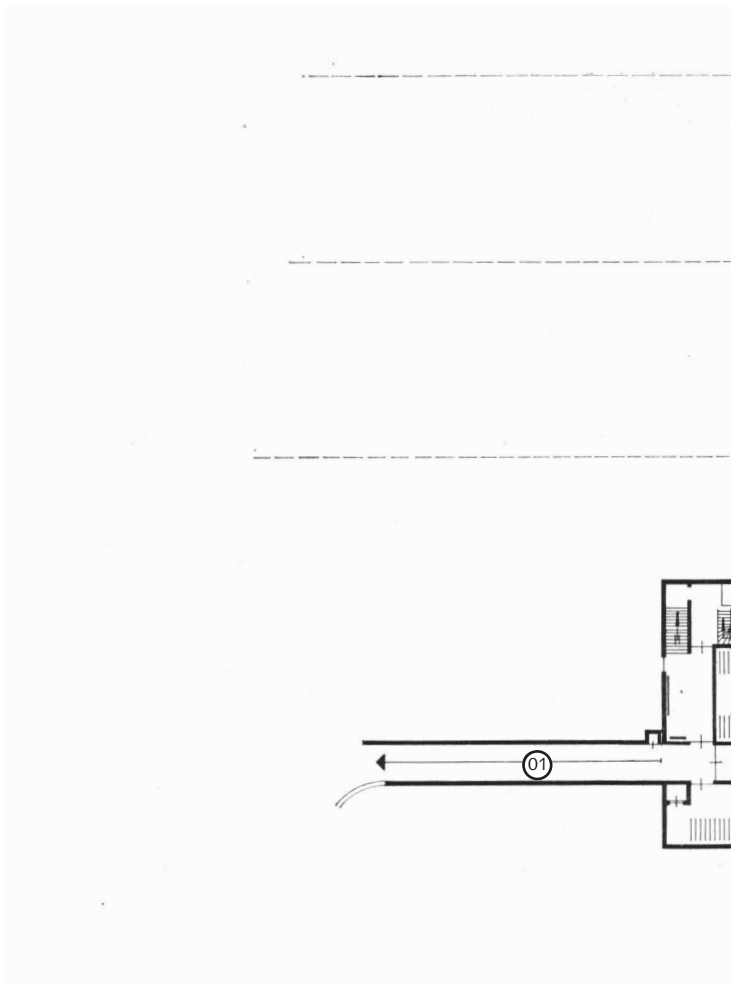
1. Helling naar rijwieltelder
2. Kelder restaurant
3. Rijwieltalling personeel
4. Rijwieltalling
5. Kantoor rijweilbewaking
6. Bromfietsen en motoren
7. Centrale verwarming
8. Helling naar rijwieltelder
9. Rooktunnel c.v.
10. Lampisterie
11. Archief
12. Kabelruimte
13. Perrontunnel
14. Toiletten Dames
15. Toiletten Heren

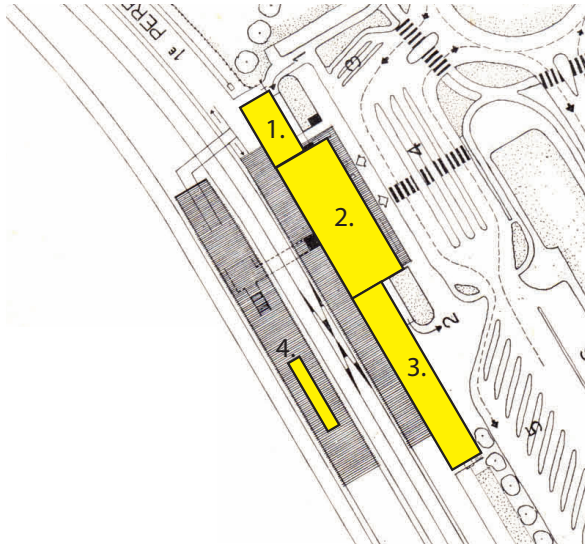
opdeling gebouwen in onderdelen

1. Dienstvleugel noordwest
2. Hoofdgebouw
3. Dienstvleugel zuidoost
4. Perrongebouw

Voor de analyse van de architectuur van station Venlo is het gebouw opgedeeld in een viertal gebouwonderdelen. Het hoofdgebouw (#1), de dienstvleugel zuidoost (#2), de dienstvleugel noordwest (#3) en het perrongebouw (#4) (zie p.82). Het voorgebouw is dus opgedeeld in drie gebouwvolumes en heeft in totaal een

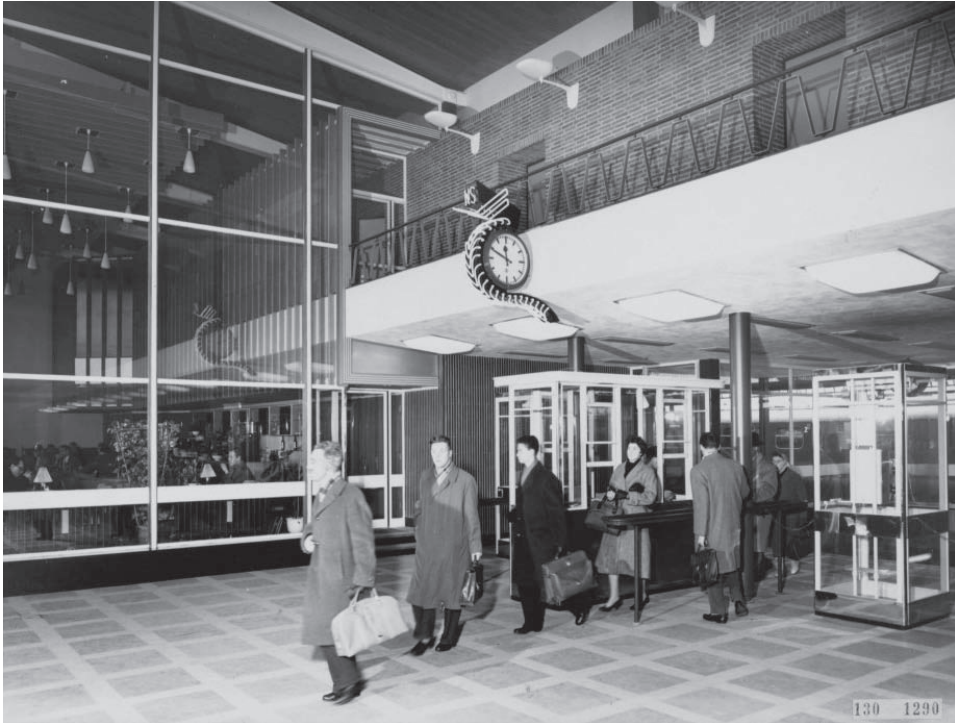
Centrale hal, ca. 1960

Net zoals in Eindhoven spelen verkeerstromen in station Venlo de leidende rol. Het hoofdgebouw bestaat uit een grote entree- en ontvangsthal waaromheen de faciliteiten voor het reizende verkeer zijn gegroepeerd. Aan de voorzijde van de hal waren de verschillende entrees gesitueerd en aan de achterzijde het plaatskaartenkantoor met de loketten. Hierboven bevinden zich de kantoren langs een balkonpartij die uitzicht biedt op de grote hal. Het open karakter van het gebouw benadrukt de dynamiek van de verkeersstromen door deze zoveel mogelijk zichtbaar te laten. Het restaurant lag net als in Eindhoven buiten de verkeersstromen, deze keer aan de zijkant van de hal naast de reizigertunnel. Door een grote glazen wand kon men rustig vanachter een kopje koffie of een bord soep het komen en gaan in de hal aanschouwen. Visueel lag de stationsrestauratie dus in het verlengde van de centrale hal en vormde daarmee één geheel. Ter hoogte van het balkon, dat ook hier doorloopt, heeft Van der Gaast er voor gekozen om een scherm met verticale lamellen te plaatsen.

Niet alleen vanaf het stationsplein maar ook in de hal vormde de dakconstructie het meest in het oog springende onderdeel van de architectuur. Het lessenaarsdak ligt op metalen draagbalken die naar de uiteinden toe verjongen. De witgeschilderde draagbalken rusten op een rij zwarte kolommen die in de glasgevel zijn verwerkt en op een tweede rij kolommen die boven deels schuil gaan achter de wand van de galerij en beneden, in het plaatskaartenkantoor, vrij staan. De kolommen in de gevel zijn bekleed met zwart natuursteen en verjongen aan de boven en onderkant. Draagbalken en kolommen hebben zo dezelfde vorm in contrasterende kleuren. De witte draagbalken contrasteerden bovendien met de het donkergeschildeerde plafond.

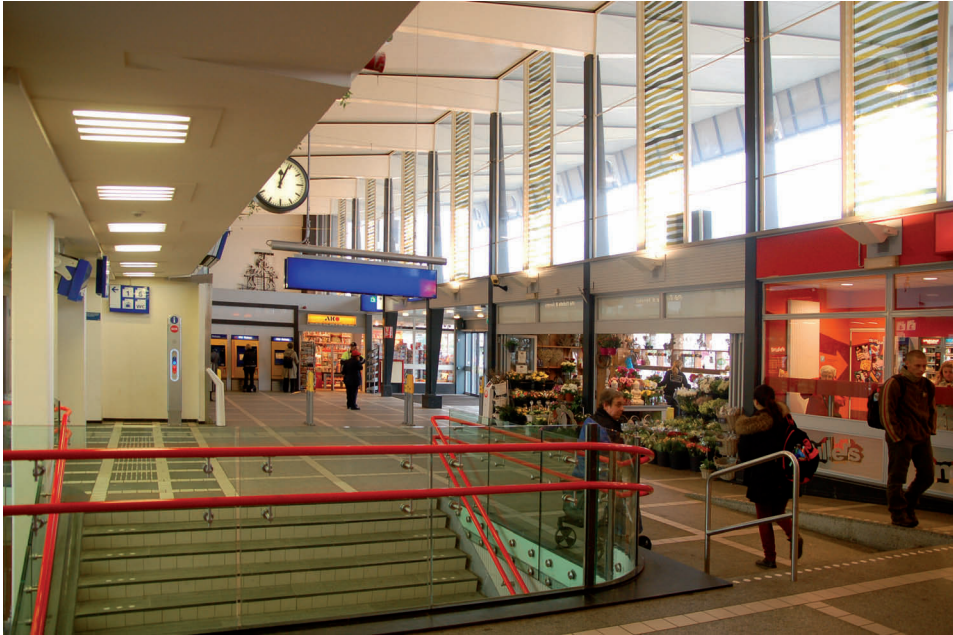
Centrale hal, 2013

In de centrale vertrekhal zijn in de loop der jaren een groot aantal wijzigingen uitgevoerd. Hieronder volgt een opsomming van de meest ingrijpende wijzingen:

- De terugliggende entrees en glazen erkers zijn gelijkgetrokken tot een doorlopende glazen wand waar winkelruimten in zijn gemaakt.
- Oorspronkelijke loketten en afgiftepunt voor bagage zijn verdwenen dan wel veranderd.

- De trap van en naar de fietsenkelder is opgeheven, er is een directe toegang van de fietsenkelder naar de perrontunnel gemaakt.
- De originele trap naar de perrontunnel is vervangen door een trap die een kwartslag is gedraaid, daarnaast is er ook een lift geplaatst.

- De in- en uitgangscntroleposten zijn niet meer aanwezig.
- Originele tegelvloer is voor het grootste deel niet meer intact maar is wel in een zelfde maar grover patroon gelegd.

- De stationsrestauratie is als functie verdwenen. De ruimte is opgedeeld en er is een verlaagd plafond geplaatst.
- Het plafond is in een lichtere kleur geschilderd waardoor het oorspronkelijke contrast met de witgeschilderde draagbalken is geminimaliseerd.

- De trap naar de galerij is verdwenen achter nieuw toegevoegde winkelruimten die een behoorlijk deel van de open ruimte in de hal in beslag nemen.

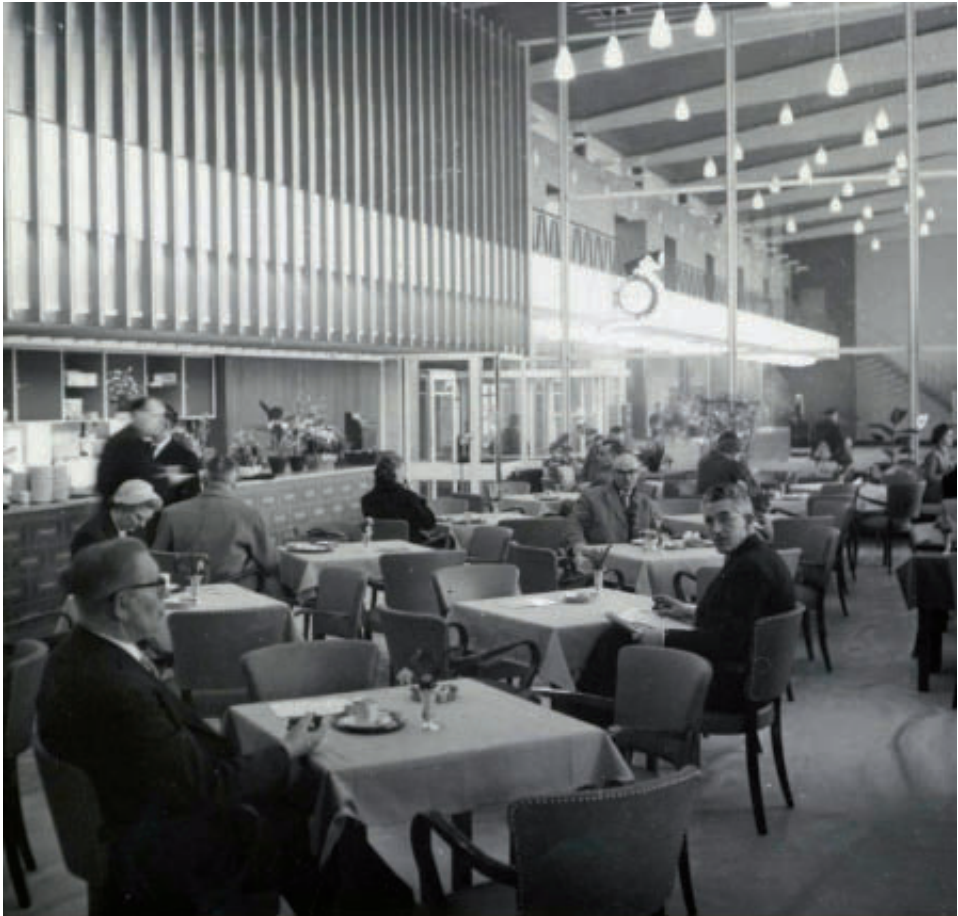
stationsrestaurant, ca. 1960. Visuele relatie met stationshal

De glaspui die de restauratie scheidde van de rest van de vertrekhal (ter plaatse van de huidige Kiosk) is nog altijd aanwezig, de stationsrestauratie zelf is nu opgedeeld en heeft andere functies gekregen.

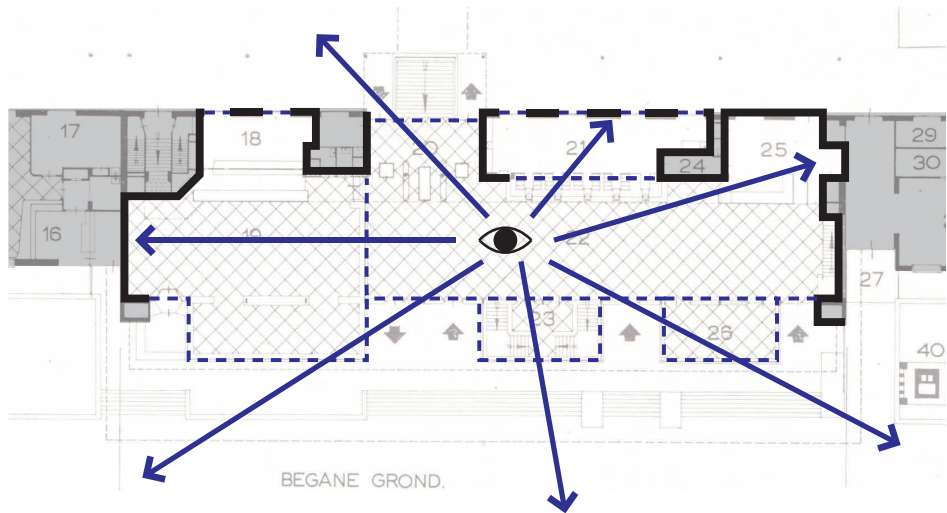
transparantie oorspronkelijke situatie
