Station

Venlo

Station Venlo

Cultuurhistorisch
onderzoek
en waardestelling

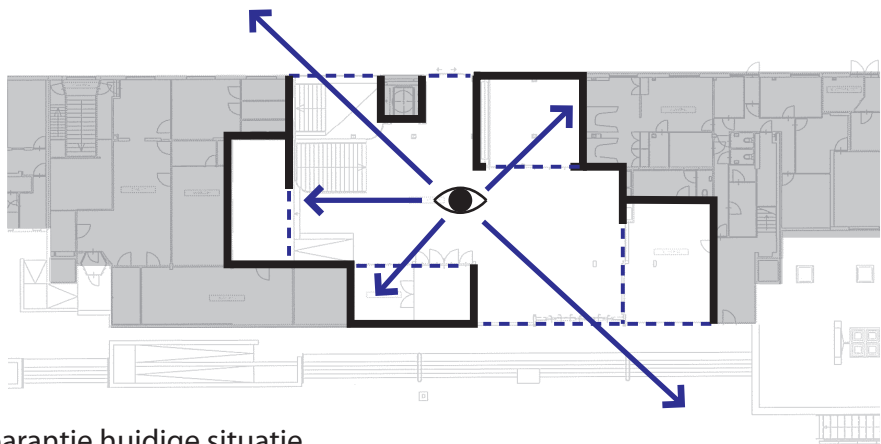
transparantie huidige situatie

De glazen voorgevel is op de begane grond volledig gewijzigd, daarboven is deze nog wel in originele staat. Op de begane grond is vrijwel overal het glas dichtgeplakt met folie. Op sommige plekken zijn er ook winkelschappen voor het glas gezet.

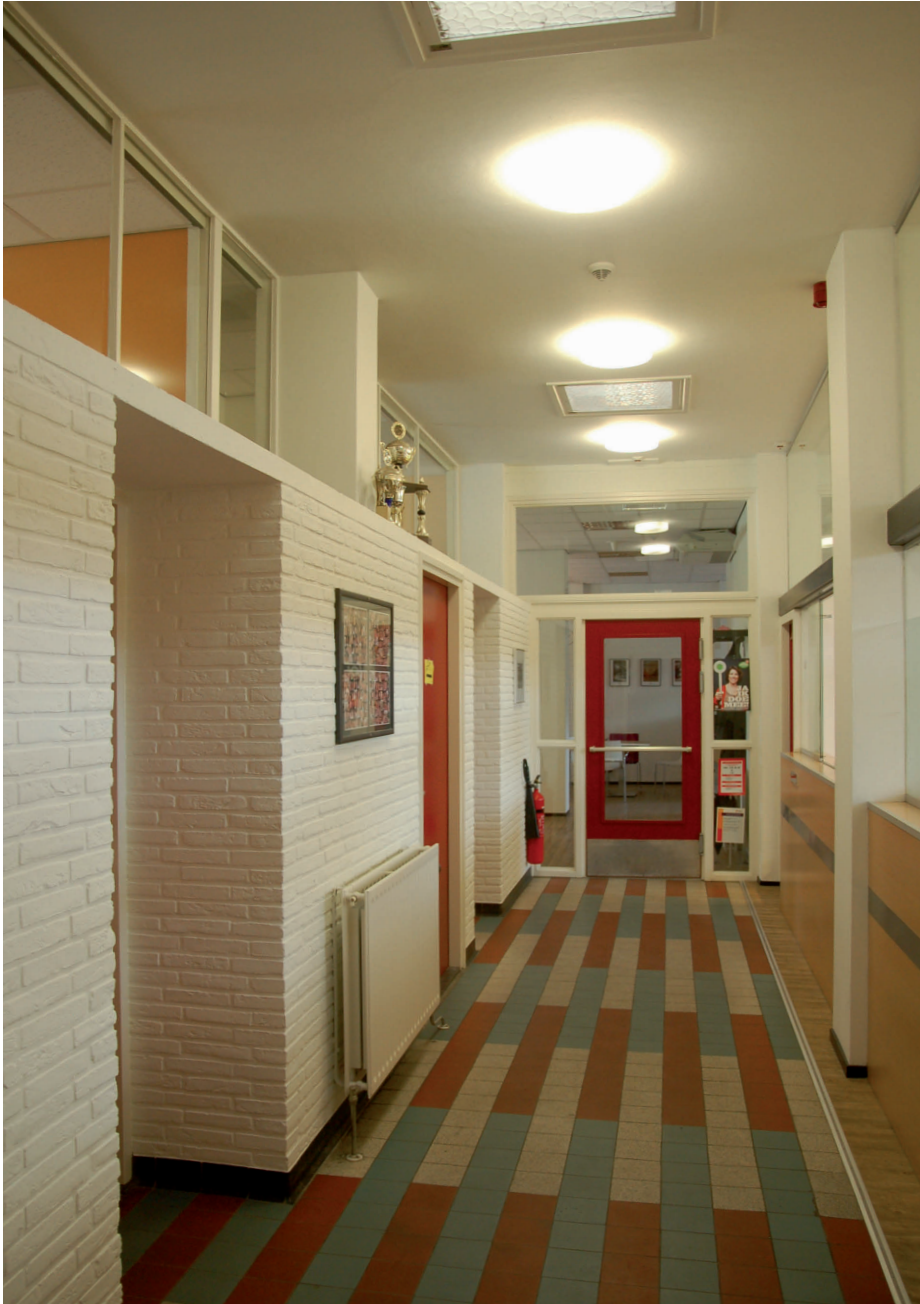
Verspringende wand in Dienstvleugel zuidoost met originele gekleurde vloertegels, 2013

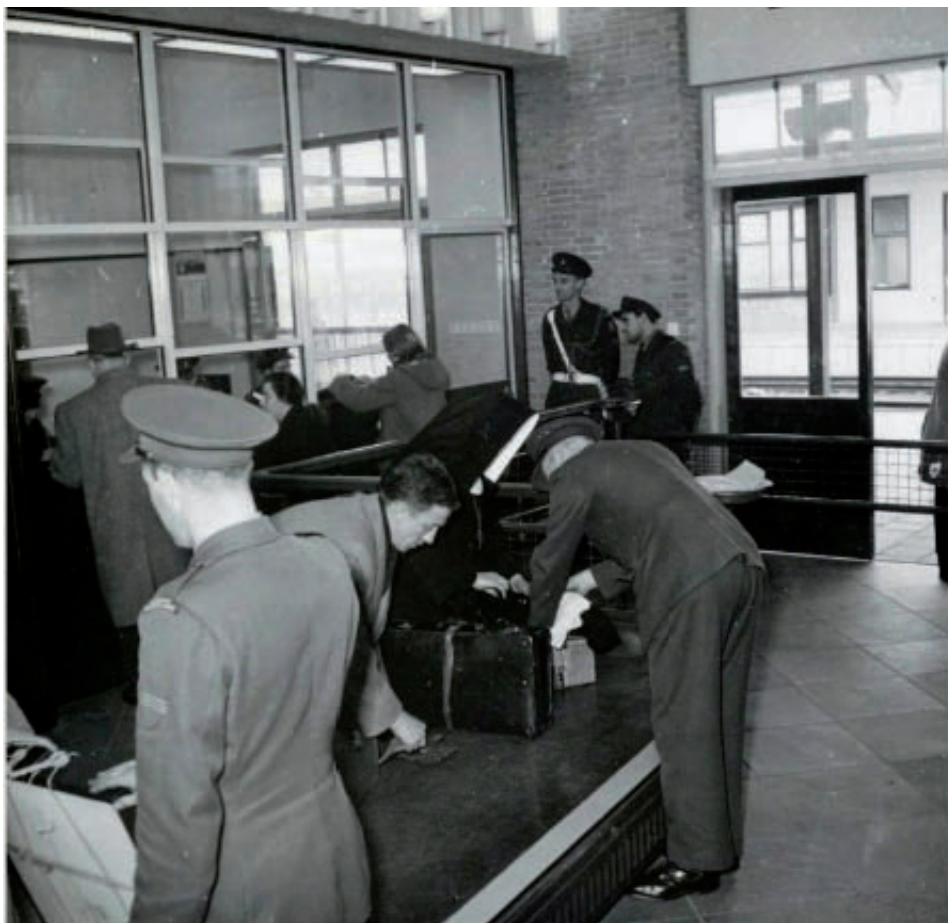
visitatieruimte, ca. 1960

95 In de dienstvleugel bevond zich ook de visitatieruimte. De reizigers moesten hier aan een balie hun paspoorten laten zien (#15, p. 70-71), vervolgens konden de koffers worden gecontroleerd door douanebeambten die achter een lage

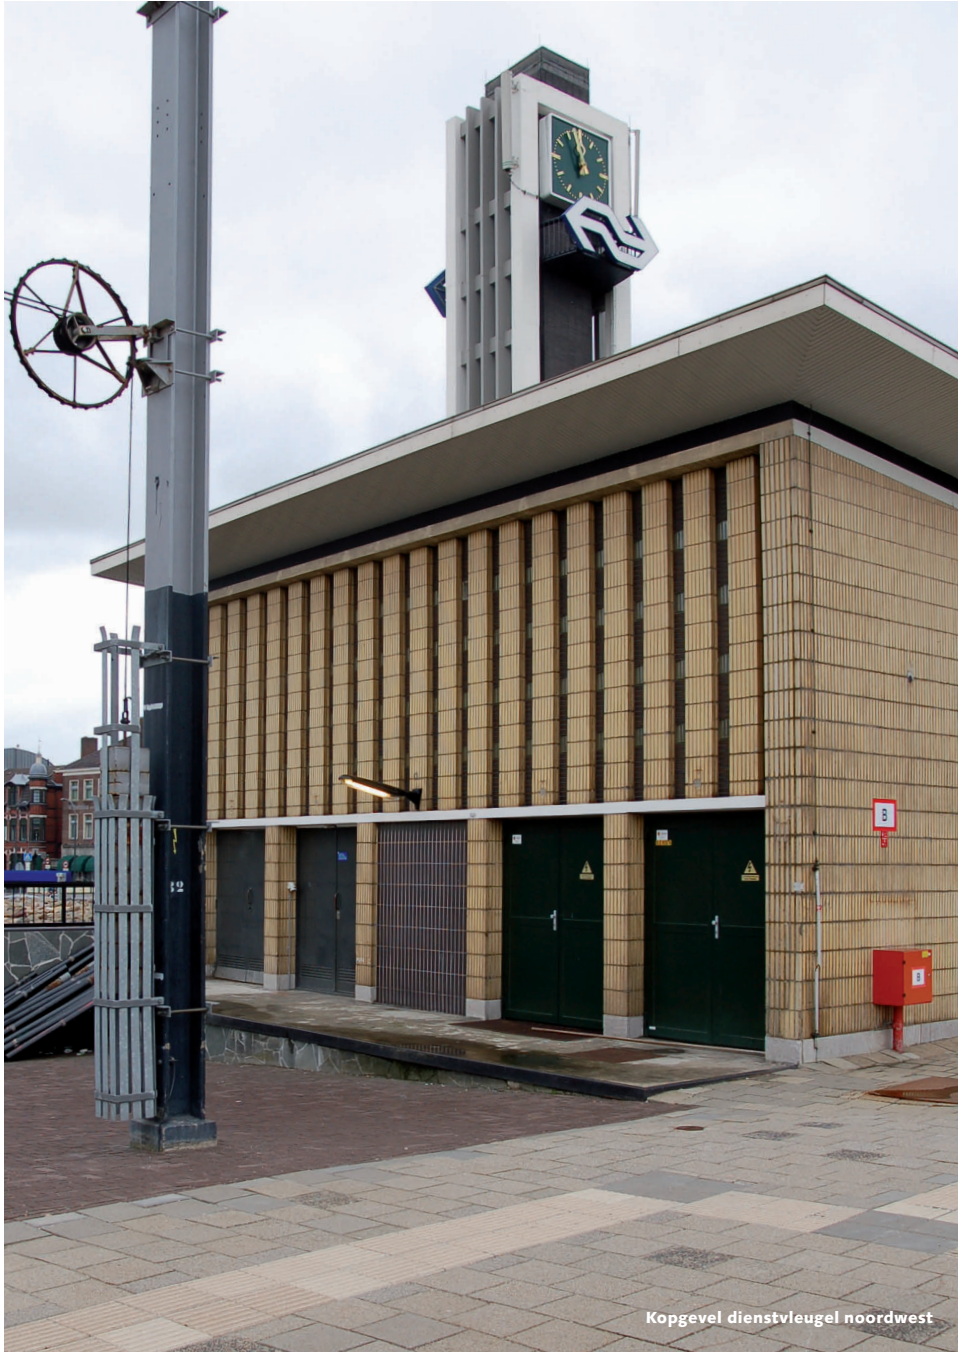
Kopgevel dienstvleugel noordwest

In de noordwestelijke dienstvleugel bevond zich alles wat te maken had met de afhandeling van expresgoederen. Daarnaast was hier het kantoor voor de perronopzichter. Ook waren hier op de begane grond en in de kelder de technische ruimten, bijvoorbeeld voor de opstelling van de verwarmingsketels.

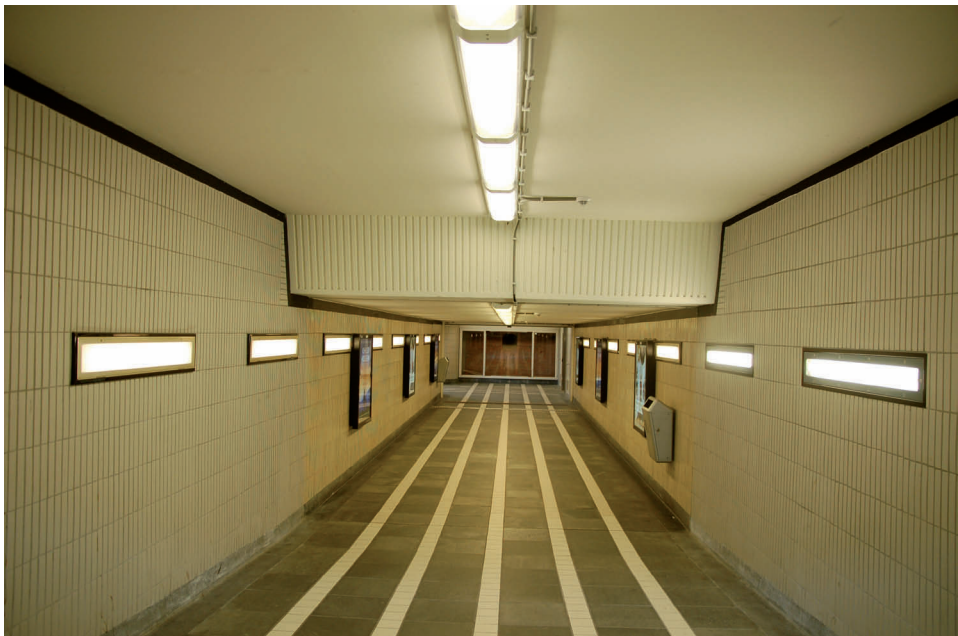
Perrontunnel, 2013

In de vloer van de perrontunnel zijn met witte tegels lijnen aangebracht die de looprichting van de reiziger begeleiden. Aan het eind van de tunnel loopt men tegen een etalageraam aan waarachter nu vuil metselwerk zichtbaar is, rechts

daarvan kan men de lift nemen naar het perron. In het oorspronkelijke ontwerp bevonden zich hier enkele toiletten voor dames en heren. De wanden van de perrontunnels zijn nog in originele staat en zijn afgewerkt met roomwitte steenstrips. Horizontale, rechthoekige lichtarmaturen (ook origineel) vormen in de lengterichting van de tunnel aan weerszijden een lijn richting de trappen naar boven.

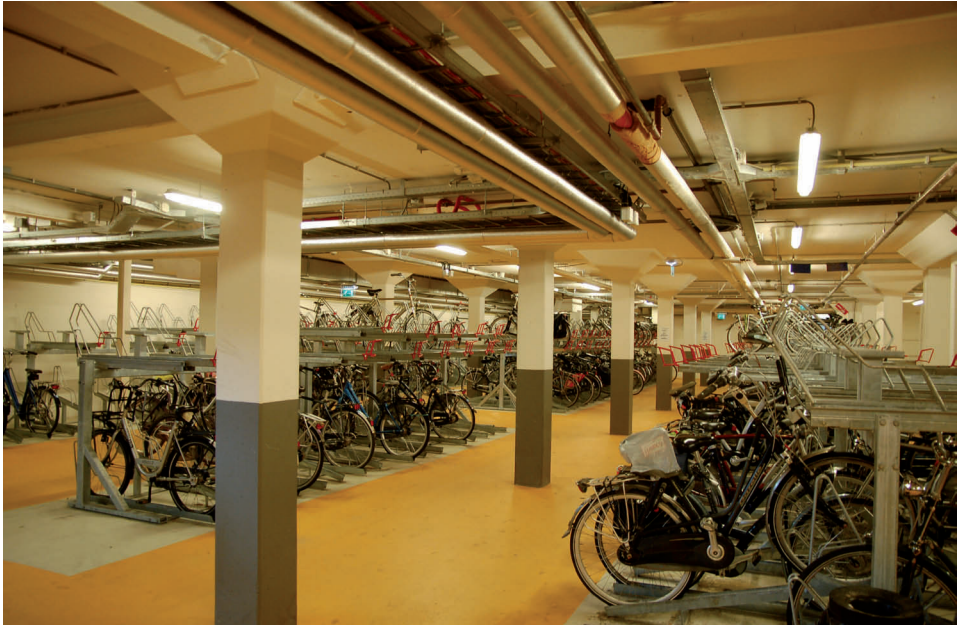
kelder, 2013

De kelder van het stationsgebouw is onder te verdelen in drie zones: de fietsenkelder, de fietsenwinkel en enkele dienstruimten. De eerste twee zijn toegankelijk voor het publiek, de derde niet.

In tegenstelling tot de rest van het stationsgebouw is de draagconstructie van de kelder uitgevoerd in gewapend beton. De paddenstoelkolommen zijn typische constructieonderdelen van de modernistische architectuur. De fietsenkelder is

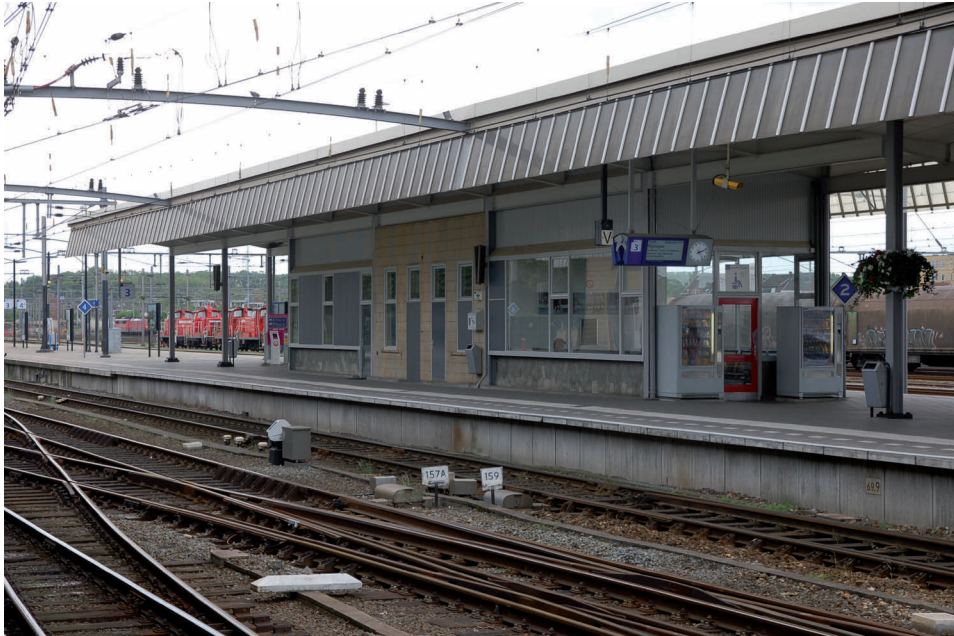
Perrongebouw, 2013

De perronoverkapping is uitgevoerd in een staalconstructie. De vorm van de staalconstructie is een afgeleide van de typische dakvorm van het hoofdgebouw. De bijna verticale glasstrook aan het uiteinde van de perronkap zorgt er voor dat de sneeuw- en regenval op het perron beperkt blijft.

Tussen de perronoverkapping op het middenperron en de perronoverkapping op perron 1 zijn licht gebogen staalprofielen gemaakt waaraan de bovenleiding is bevestigd.

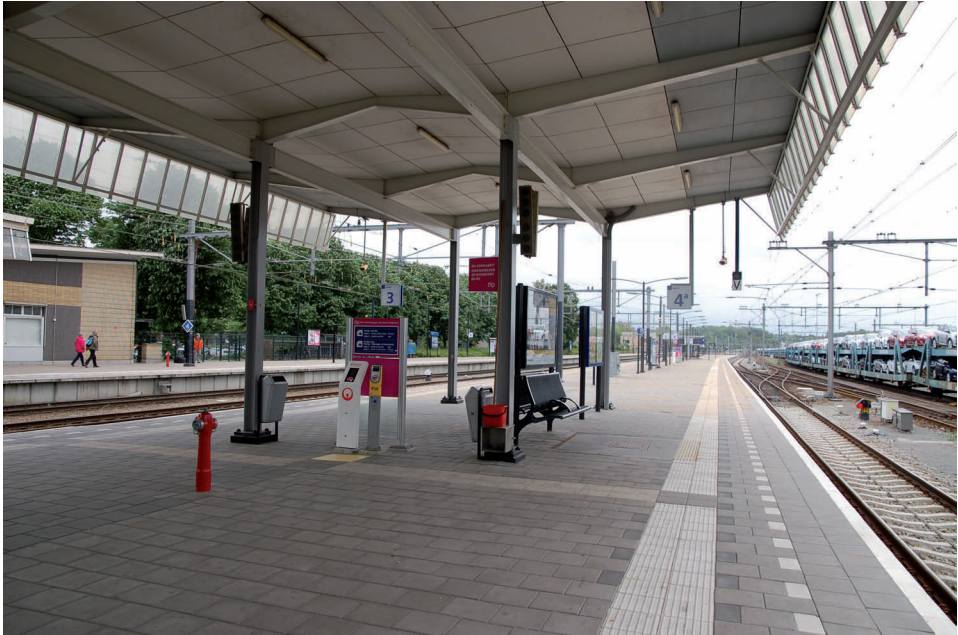
Overkapping, 2013

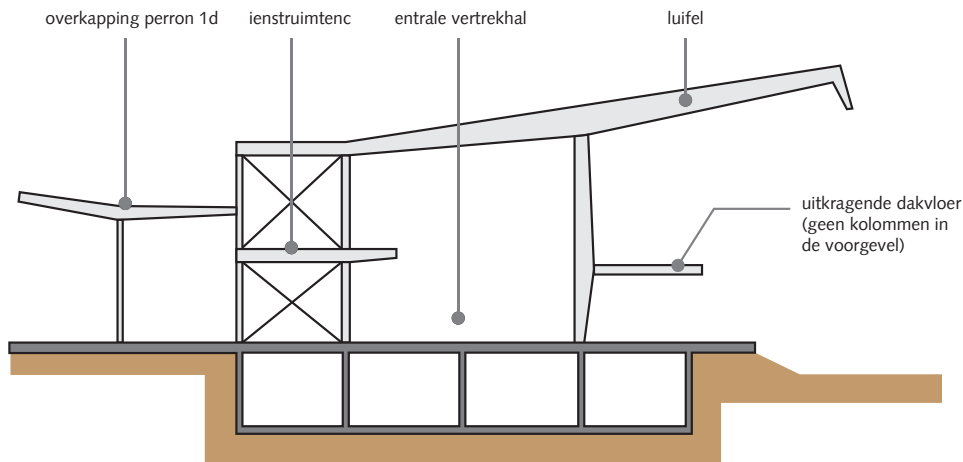
constructieschema; bovenbouw staalconstructie, onderbouw betonconstructie

De draagconstructie van station Venlo bestaat uit een betonnen constructie in de onderkeldering met daarop een staalconstructie voor het bovengrondse gebouw. Vanwege de harde ondergrond was bij station Venlo een paalfundering niet nodig. Constructief vormde de uitkragende luifel aan de voorzijde van het stationsgebouw de grootste uitdaging. Bij dergelijke constructies was volgens Van der Gaast de keuze voor staal in plaats van beton het meest voor de hand liggend. En omdat het dak in staal is uitgevoerd, is er voor gekozen om ook de rest van de draagconstructie in staal uit te voeren.²²

Om de overstekende luifel mogelijk te maken is ter plaatse van de dienstruimten een aantal vakwerken gemaakt (zie afbeelding principe draagconstructie hoofdgebouw). Vervolgens is ter ondersteuning van de dak- en luifelconstructie een tweede kolommenrij geplaatst. Tussen deze kolommen is de glazen voorgevel geplaatst. De kolom heeft – net als overigens de dakliggers – de vorm van een flauwe driehoek. Met deze constructie is een kolomvrije centrale hal gecreëerd, daarnaast opent het gebouw zich richting de stad door de uitkragende luifel en de transparante gevel. Wat verder opvalt aan de constructie van het hoofdgebouw is dat het dak van de vooruitgeschoven kiosken (dat tevens het dak van de entreepartieken was) maar aan één zijde is opgelegd, dat betekent dat er in de voorste gevel geen kolommen zijn geplaatst. Van der Gaast heeft hier zeer waarschijnlijk voor gekozen om de gevel van de kiosken zo transparant mogelijk te houden.

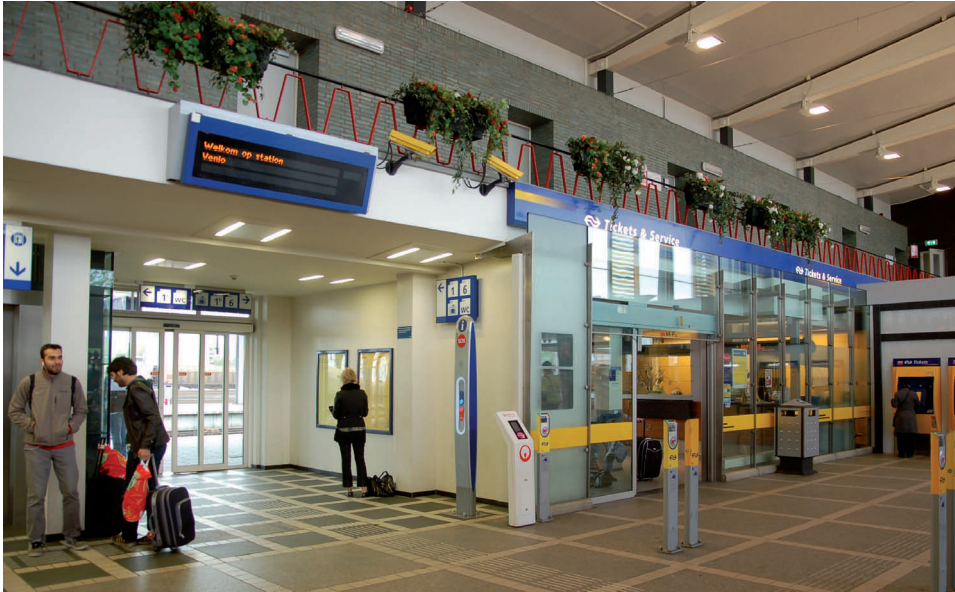
Groenblauwe verglaasde metselsteen langs het balkon op de eerste verdieping, 2013

Binnenwanden metselwerk: De binnenwanden zijn in een aantal gevallen uitgevoerd in schoon metselwerk. Vermeldenswaardig is vooral de groenblauwe verglaasde metselsteen langs het balkon op de eerste verdieping van het hoofdgebouw. In het dienstgebouw is dit oorspronkelijk groenblauwe metselwerk wit overgeschilderd.

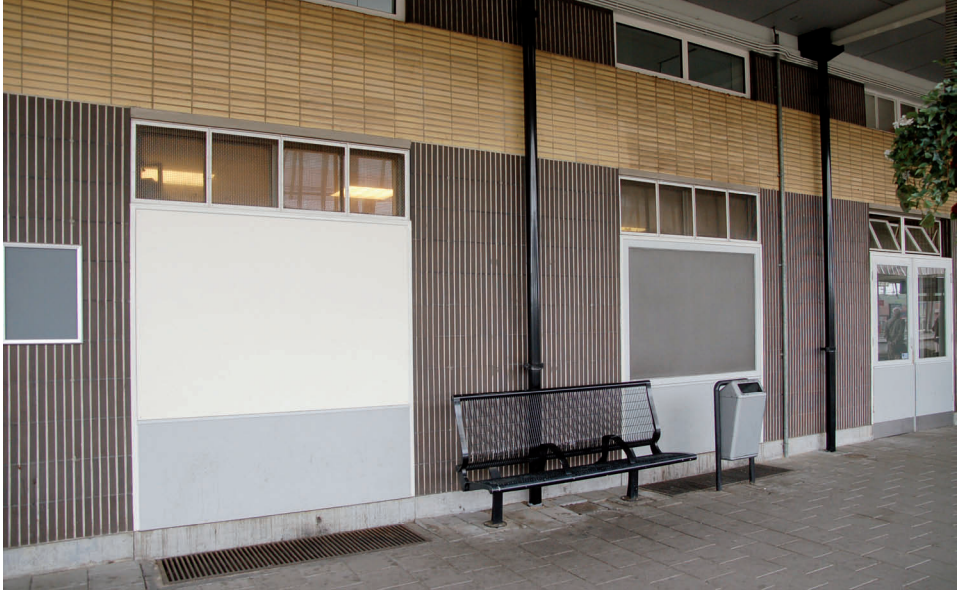
Steenstrips op de buitengevels, 2013

Steenstrips buitengevel: De buitengevels zijn eerst opgemetseld in 'vuil werk'²⁴, vervolgens zijn de gevels beplakt met steenstrips. Bij het hoofdgebouw en de toren

zijn donkerbruine steenstrips gebruikt, voor beide zijvleugels zijn gele steenstrips gebruikt. Bij het hoofdgebouw zijn de steenstrips horizontaal georiënteerd, bij de zijvleugels verticaal. Door de toepassing van deze steenstrips zijn de wanden veel strakker en gladder dan wanneer er gekozen zou zijn voor standaard metselwerk.

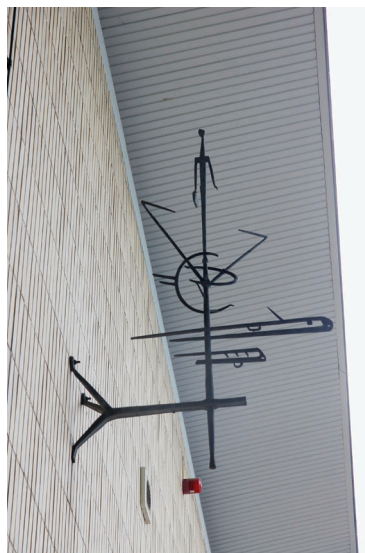
Windvaan

De windvaan aan de oostgevel is bij de opening geschonken door de gezamenlijke busondernemingen uit Venlo.²⁶ De windvaan is samengesteld uit een aantal figuren en objecten: allereerst zien we een langgerekt menselijk figuur met een koffer; een reiziger. Daaronder een abstracte compositie die

waarschijnlijk een windroos voorstelt. Daaronder zijn geabstraheerde voorstellingen van een trein en een bus zichtbaar. De windvaan is met een driepoot tegen de gevel bevestigd. Wie deze windvaan heeft ontworpen hebben wij niet kunnen achterhalen.

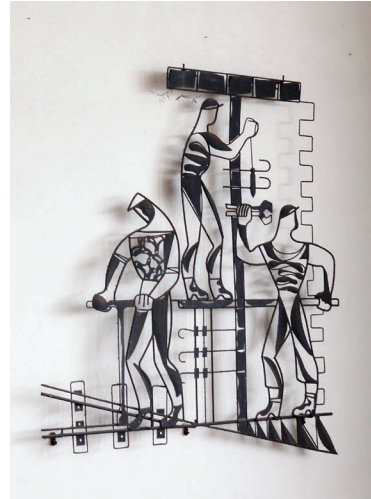
Plaquette centrale hal

Voorstelling met drie geabstraheerde arbeiders: één arbeider draait bouten vast, een andere arbeider steekt een nijptang in de lucht, en een derde heeft een schietlood in de hand voor het stellen van een telefoonpaal.

De voorstelling is voor de reizigers echter niet meer zichtbaar omdat er op de begane grond extra winkelruimte is gemaakt. Ook hier hebben we niet kunnen achterhalen wie het kunstwerk heeft gemaakt.

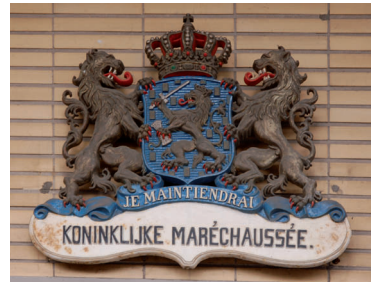
Marechausseewapen

Het marechausseewapen boven de toegangsdeuren naar de voormalige visitatieruimte is nog één van de weinige overblijfselen van de marechausseedienst op station Venlo. Het ijzeren wapenbord laat het officiële Nederlandse rijkswapen zien zoals dit in 1907 is vastgelegd. Daaronder staat het opschrift: "KONINKLIJKE MARÉCHAUSSEE".

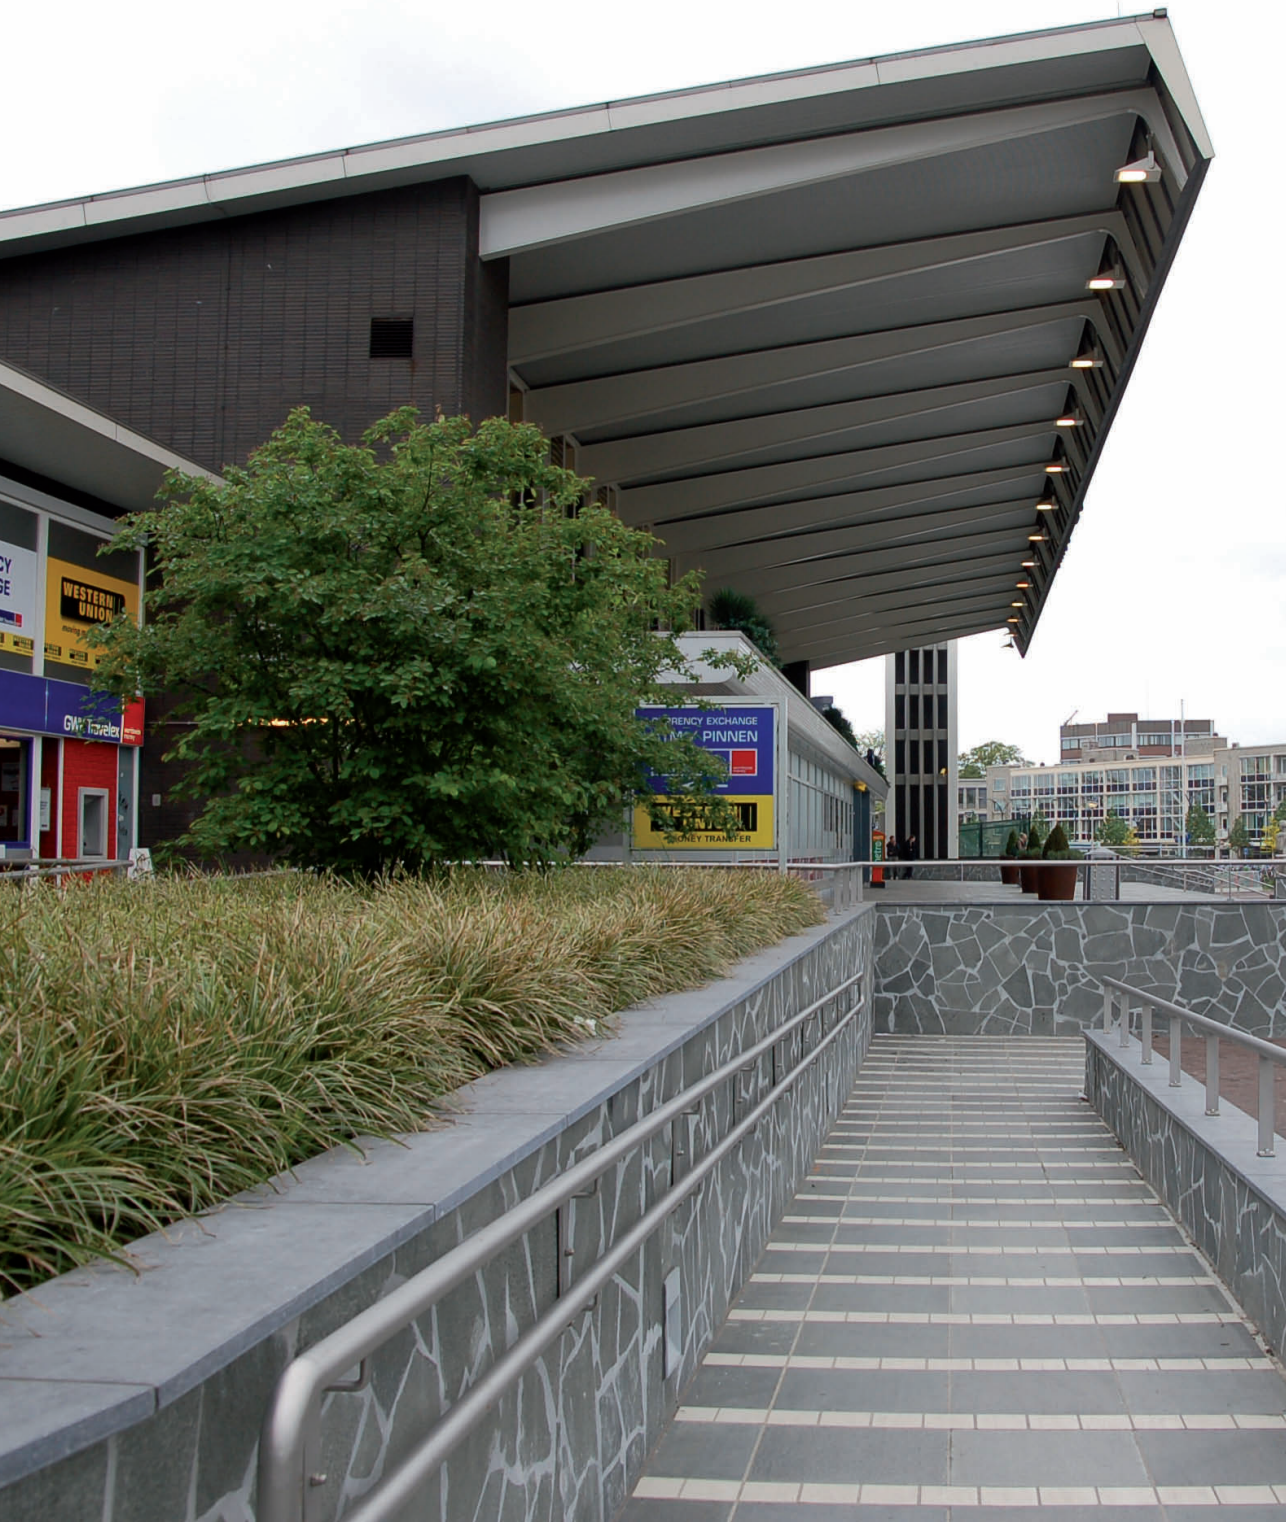
Belangrijkste wijzigingen

Vervanging en dichtzetten van de entreepui: Het onderste deel van de entreepui is grotendeels vervangen door nieuwe glaspanelen en bovendien grotendeels met folies dichtgeplakt. Ook worden er in de winkels die zich nu in de entreezone bevinden productschappen en ander winkelmeubilair voor de glaswanden gezet.

Bordes: Het oude bordes is afgebroken en heeft plaatsgemaakt voor een groter bordes. Hierbij is zoveel mogelijk geprobeerd om recht te doen aan het oorspronkelijke ontwerp. Er is bijvoorbeeld flagstone toegepast, die wel een aanzienlijk mindere kwaliteit heeft dan in het oorspronkelijk ontwerp.

Trap naar perrontunnel: De trappen naar de perrontunnel aan de kant van de centrale hal zijn niet meer origineel. Aanvankelijk lagen deze trappen gewoon in het verlengde van de perrontunnel. Dit is enkele jaren geleden aangepast om een directe toegang van de fietsenkelder naar de perrontunnel mogelijk te maken.

Douanefuncties: Met het openstellen van de grenzen als gevolg van het Schengen-akkoord zijn de douanefuncties in het stationsgebouw komen te vervallen. De dienstvleugel zuidoost kon hierdoor volledig opnieuw worden geprogrammeerd. Veel architectonische wijzigingen heeft deze verandering niet opgeleverd.

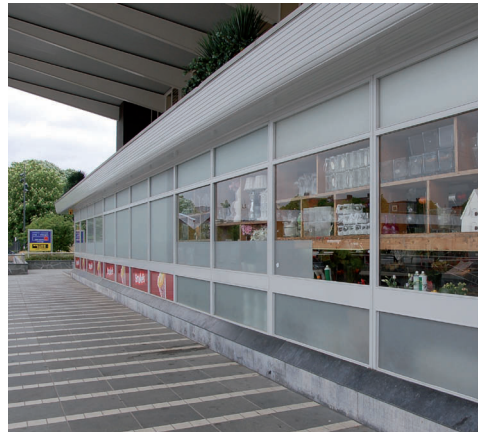
Transparantie en doordringbaarheid

Op een aanzienlijk aantal plaatsen zijn transparante delen dichtgezet of beplakt met folies en reclame en zijn er bij de commerciële ruimten productschappen voor de ramen geplaatst. De kwaliteit van het stationsgebouw kan aanzienlijk worden verbeterd wanneer de oorspronkelijke transparante delen in originele staat worden teruggebracht. Ook bevelen wij aan het oorspronkelijke ontwerp van de entreezone met glazen erkers en terugliggende ingangen bij een toekomstige verbouwing terug te brengen.
